ETUDE TECHNIQUE EN REGARD DU PPR MOUVEMENT DE TERRAIN

<u>N° DOSSIER</u> :	2018/0114/GUY	<u>DATE</u> :	22/08/2018
<u>SUIVI PAR</u> :	P. BUTOUR	<u>CLIENT</u> :	C.T.G.
<u>PROJET</u> :	Aménagement de la route départementale n°2 - Route d'Attila Cabassou – Rémire Montjoly

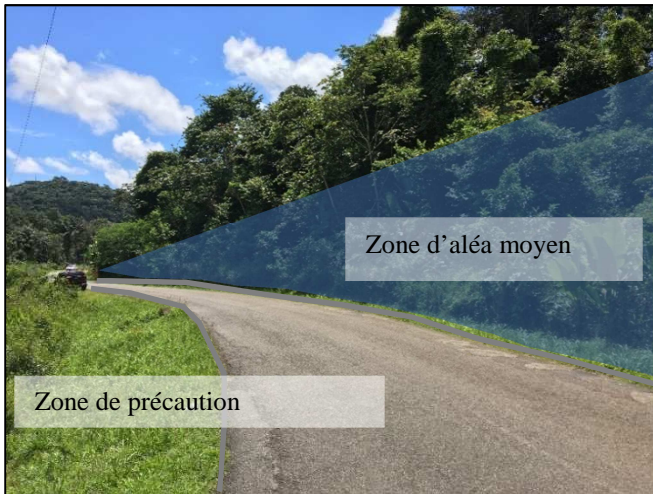
Figure 5

Elle se trouve en partie sur une zone d'aléa moyen et sur une zone de précaution (cf. Figure 5), elle comporte un relief marqué : à l'est le pied du mont Cabassou et à l'ouest une zone basse.

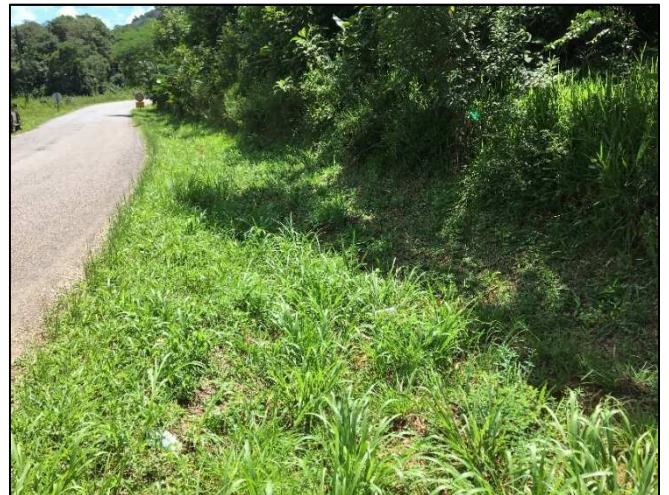
Figure 6

En bord de chaussée, coté mont, il existe un fossé enherbé, non entretenu et probablement obstrué avec le temps et par la végétation (cf. Figure 6)

Un entretien régulier de ces fossés est nécessaire, ce qui passe par un curage pour évacuer les fines qui obstruent le réseau d'assainissement des eaux pluviales.

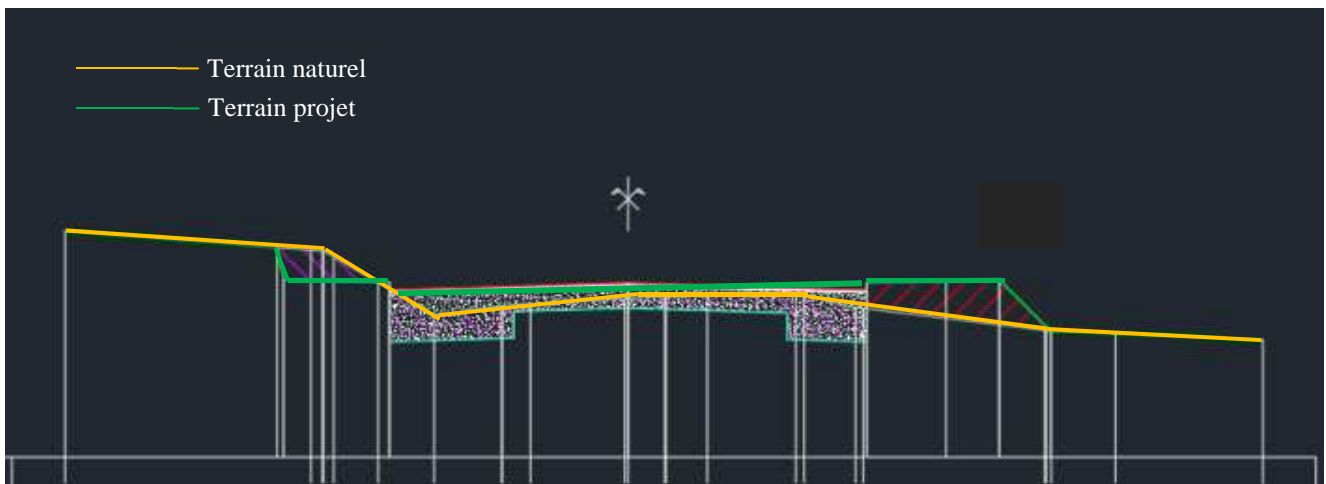
Figure 7 - Coupe projet au droit du PR 3.446

Une banquette en remblai est prévue à l'Ouest. A l'Est, le talus sera retaillé et éloigné de la route. Sa hauteur sera diminuée pour atteindre au maximum 0.60m.

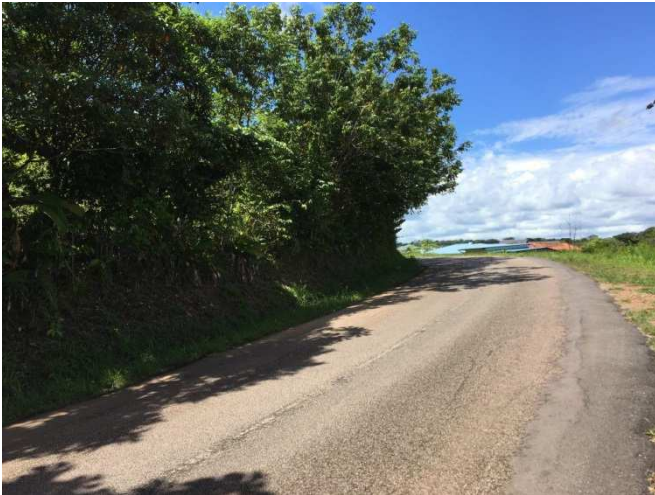
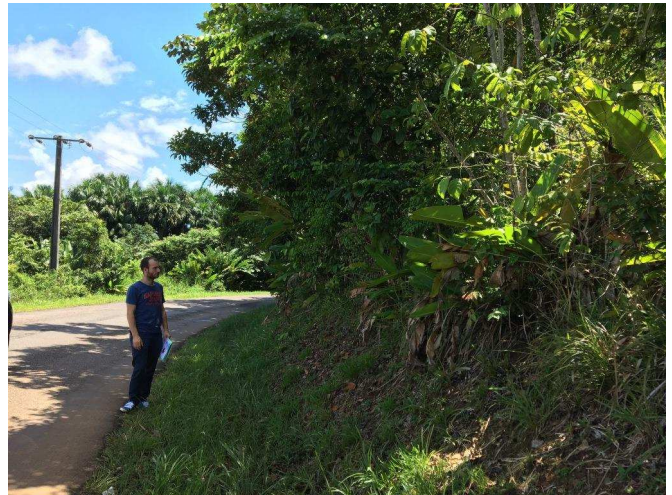
A l'est, on note la présence d'un talus d'une hauteur maximum de 2.5m. En amont, un terrain est en court d'aménagement (terrassment piste d'accès). La végétation, en bord de route, est dense avec de grands arbres (cf.Figures 8 et 9).

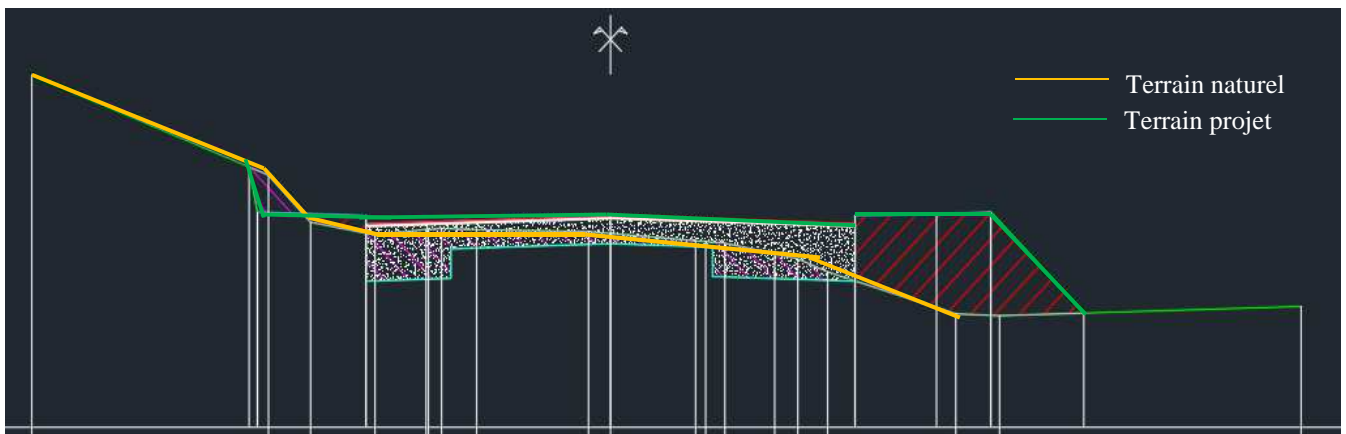
Figure 10 - Coupe projet au droit du PR 4.835

Le projet prévoit d'élargir la chaussée des deux cotés en créant une banquette stabilisatrice en remblai à l'Ouest et un déblai à l'Est en raidissant le talus actuel au niveau de son pied. La hauteur de la partie raide du talus sera d'approximativement de 0.80m. Au-delà, la pente ne sera pas retouchée.

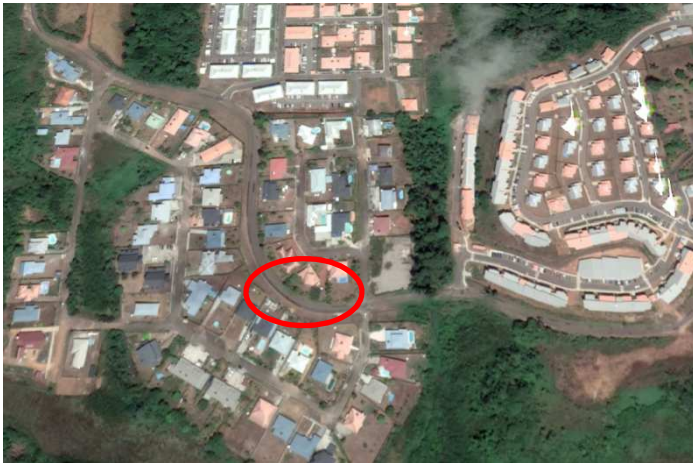
Figure 11

De part est d'autre de la route, des lotissements sont construits (cf.Figure 11).

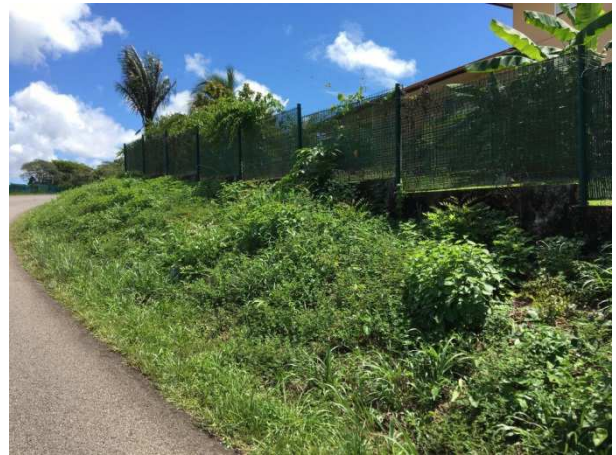
Figure 12

A l'est, on note la présence d'un talus qui ponctuellement peut atteindre une hauteur de 2.7m. En amont, le terrain est viabilisé et on y observe de nombreuses constructions (cf.Figure 12).

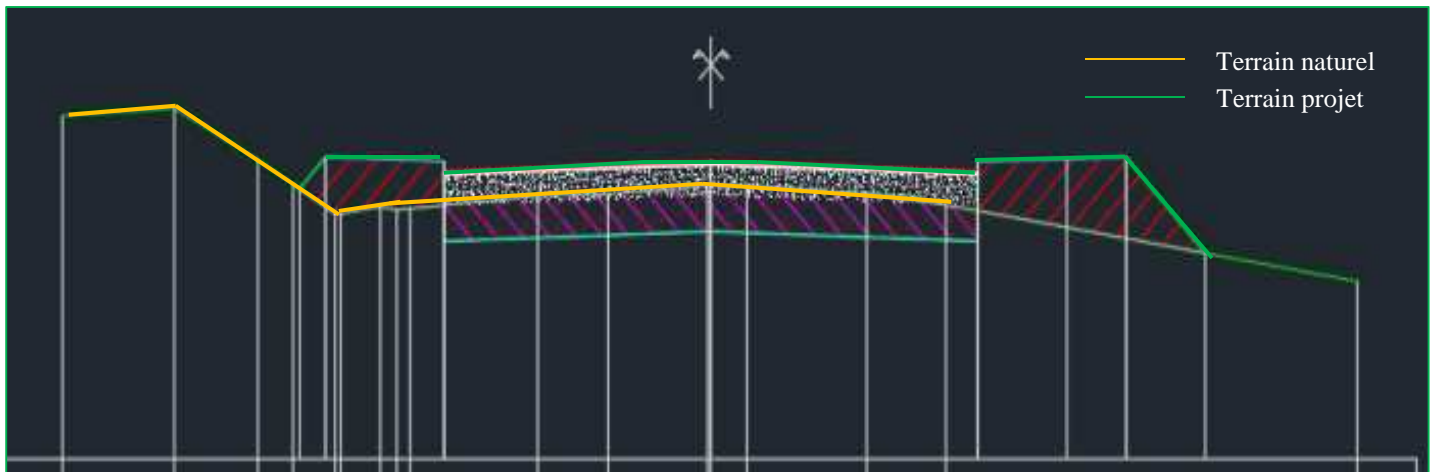
Figure 13 - Coupe projet au droit du PR 5.401

Le projet prévoit d'élargir la chaussée en créant des deux côtés une banquette en remblai. A l'Est, la banquette s'appuiera sur le pied de talus existant améliorant ainsi sa stabilité.

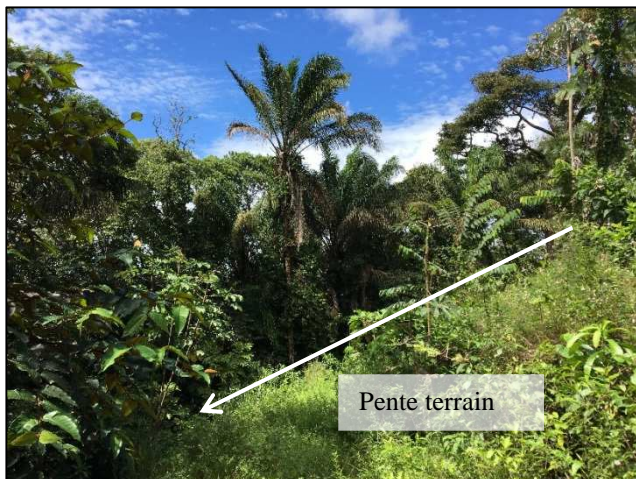
Figure 14

Les courbes de niveau sont très resserrées, les pentes des terrains sont fortes (cf. Figure 14), la végétation correspond à une forêt dégradée (présence de nombreux layons, de déboisement, de terrassement – peut être ancienne zone d'emprunt - cf. Figure 15) et les talus sont abrupts.

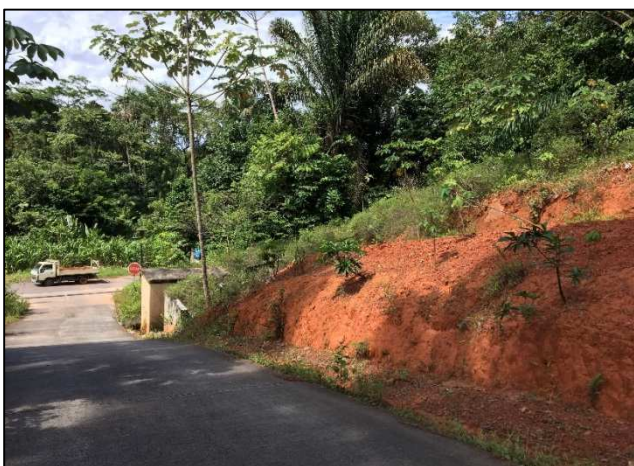
Figure 16

En amont de la zone, un chemin bétonné mène à des constructions récentes (cf. Figure 16). Les sols sont de nature latéritique contenant des blocs rocheux parfois métriques et des graviers (cf. Figures 16 et 17) et sont surmontés localement par une cuirasse latéritique.

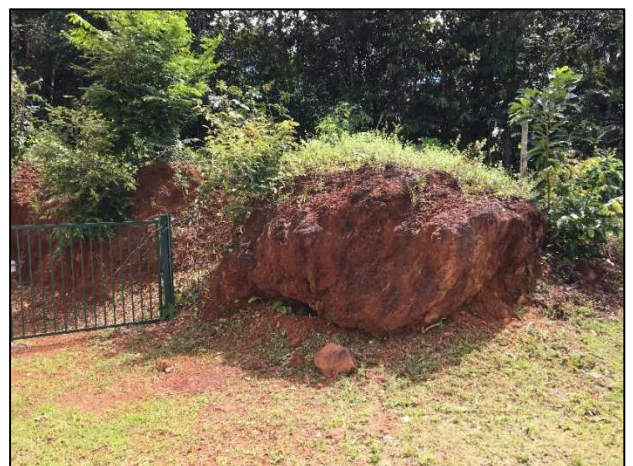
Figure 17

A l'état actuel, les terrains sont stables. Les sols sont de nature latéritique à grave contenant des blocs rocheux parfois métriques. Ces blocs sont bien enchâssés. Les talus en amont de la zone sont en partie récents (construction de lotissement), abrupts mais ne montrent pas de signe d'érosion en tête ou en pied.

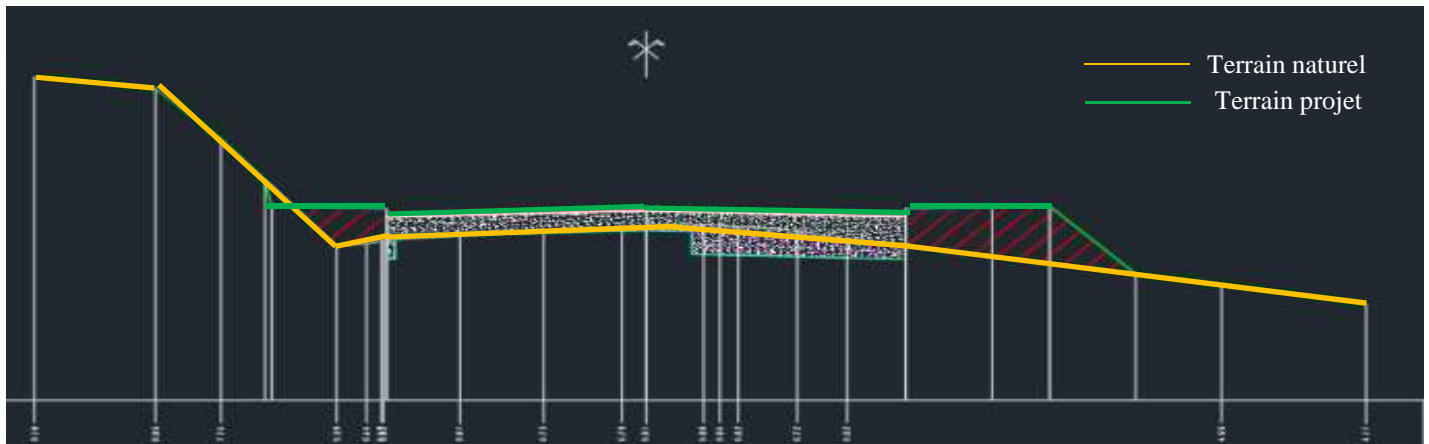
Figure 18 - Coupe projet au droit du PR 6.104

Le projet prévoit d'élargir la chaussée en créant des deux côtés une banquette en remblai. A l'Est, la banquette s'appuiera sur le pied de talus existant améliorant ainsi sa stabilité.
