Mémoire de fin de travaux alluvionnaires
Concession C 13 2012 Espérance

***Concession minière d'Espérance
Commune d'Apatou***

Compagnie Minière d'Espérance

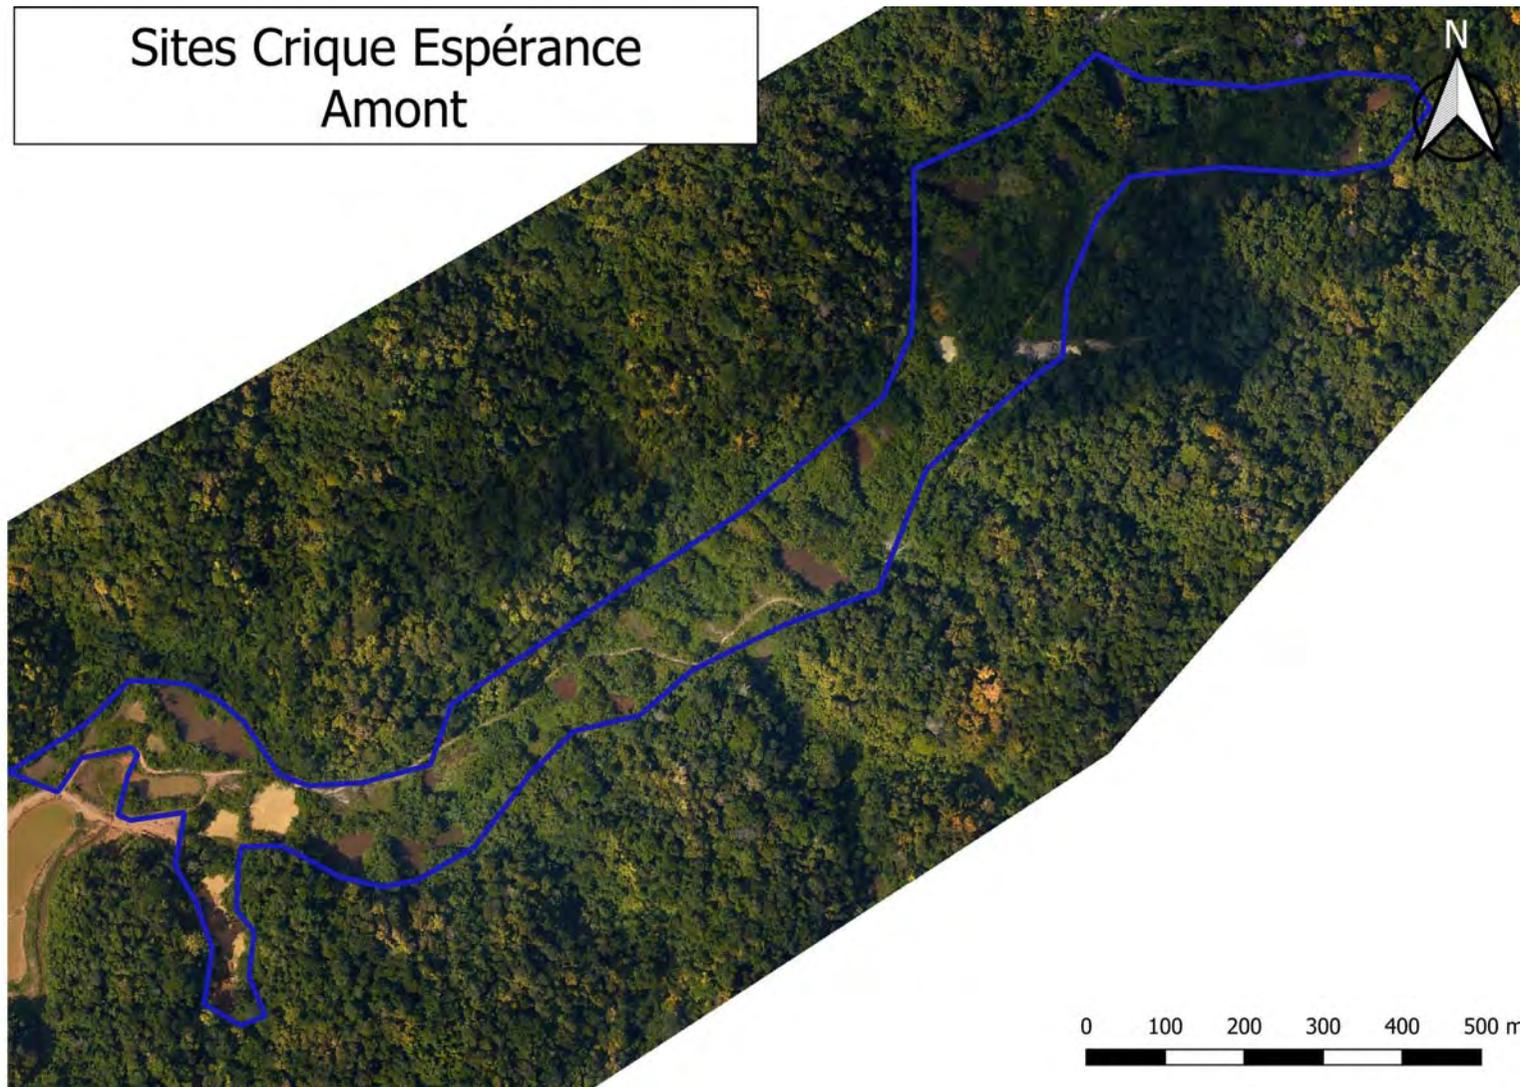
Figure 8 : Photographie aérienne de la revégétalisation de la partie amont de la crique Espérance (Source CME 2017)

L'effet de la lisière sur la reprise de la végétation a été important (il est visible sur les photographies aériennes présentées ci-après). Le développement primaire spontanée a débuté par des formations végétales régénérées au droit de la lisière. Selon l'étude effectuée sur les sites exploitées (cf. *Étude des conditions de reprise de la végétation sur les sites miniers alluvionnaires effectuée par Solicaz pour le compte de la DEAL en juillet 2016*) cette progression du bourrelet de lisière, est plus rapide sur les premières années de recolonisation de la végétation en s'effectuant préférentiellement sur les sols possédant de bonnes conditions d'accueil de la végétation (secteur argileux, ancienne digue). Les conditions environnementales sévères (température, évaporation...) que l'on peut avoir au centre d'un site, sont généralement atténuées par la lisière forestière offrant de l'ombrage, de l'humidité et un apport de matière organique favorable à la germination des graines.

Il nous semble donc contre-productif d'engager des travaux de remodelage des terrains dans ces zones que l'on peut considérer comme revégétalisées de façon naturelle. En effet, les matériaux disponibles ne seraient pas suffisants pour combler les bassins et l'utilisation d'engins lourds anéantirait la réhabilitation naturelle. De plus, l'accès aux différents sites pourrait générer de nouvelles déforestations non négligeables sur des secteurs qui sont relativement bien préservés.

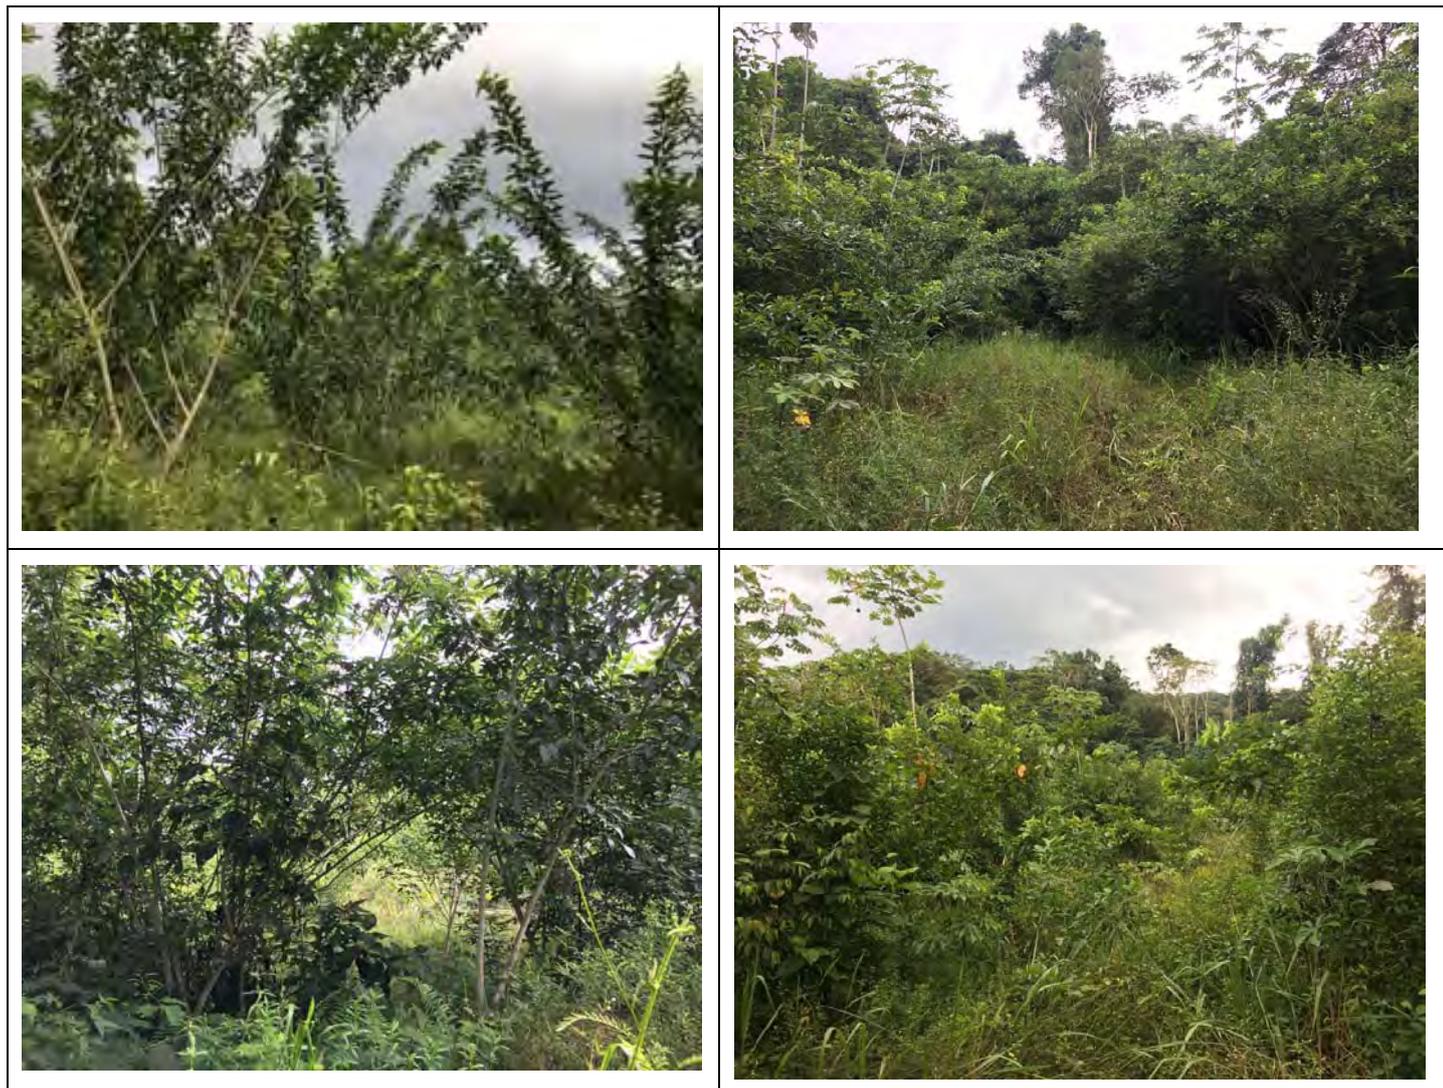
Figure 19 : Photographies de la revégétalisation naturelle des secteurs

Les installations de traitement de minerai ont été évacuées et la végétation a repris ses droits.
