MÉMOIRE DE FIN DE TRAVAUX

*CONCESSION « CENTRAL BIEF » N°01/1908
COMMUNE DE ROURA (973)*

Version du 27 mars 2019

Le présent dossier de la CMB correspond à la procédure d'arrêt de travaux sur une partie de la concession de mines « Central Bief » n°01/1908.

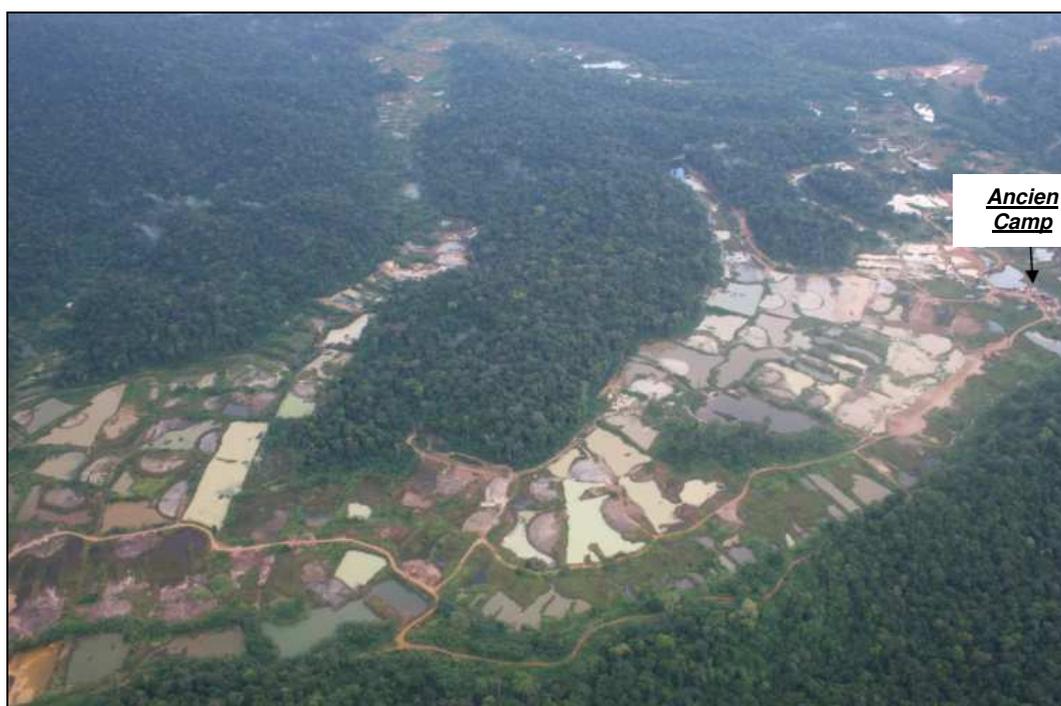
Figure 26 : Vue de la zone de l'Ancien Camp avant réhabilitation, crique Yaoni, août 2009

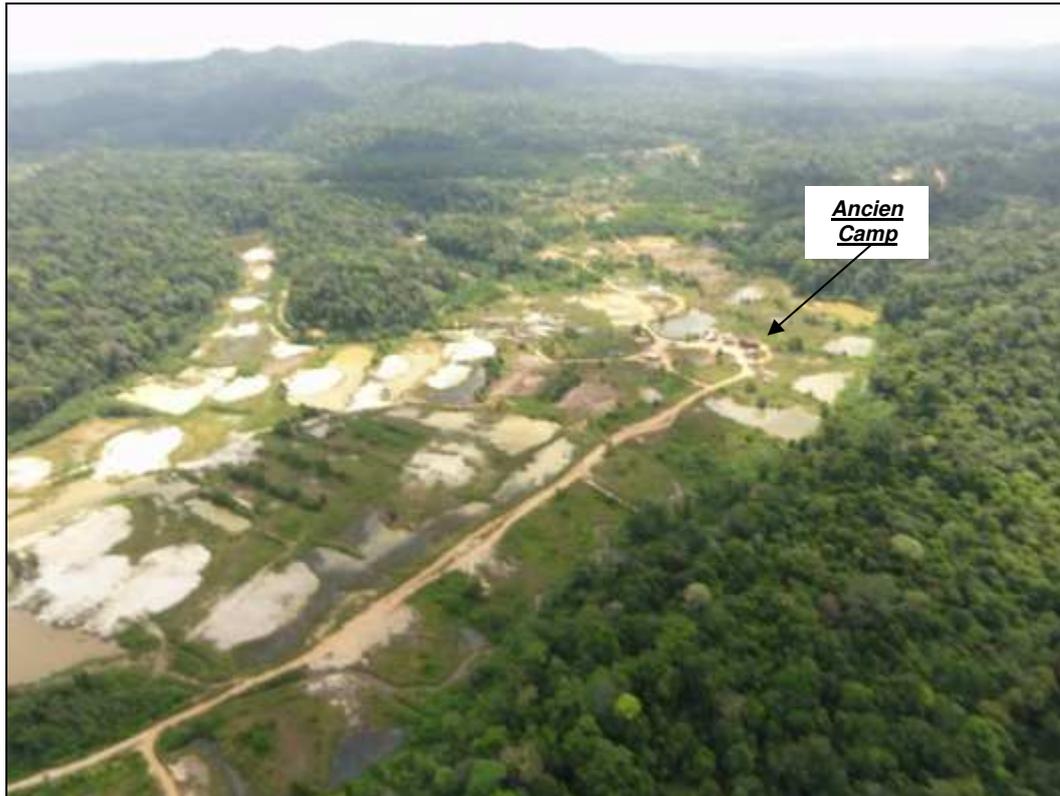
Figure 27 : Vue de la zone de l'Ancien Camp réhabilitée (+ 1 an), crique Yaoni, septembre 2010

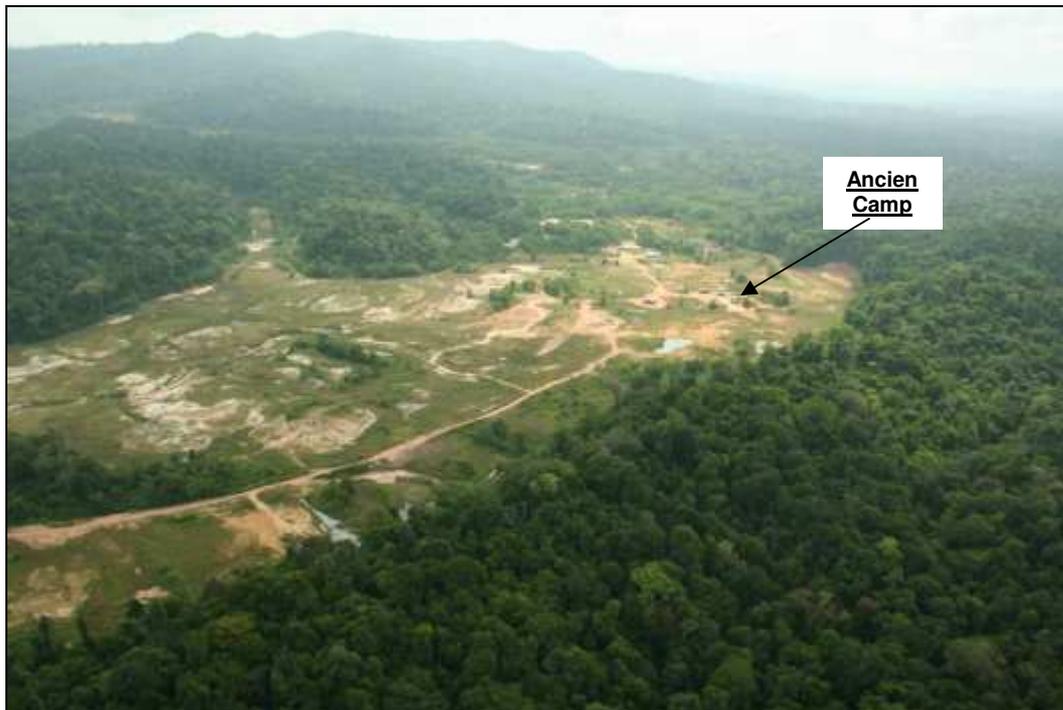
Figure 28 : Vue de la zone de l'Ancien Camp réhabilitée (+ 2 ans), crique Yaoni, septembre 2011

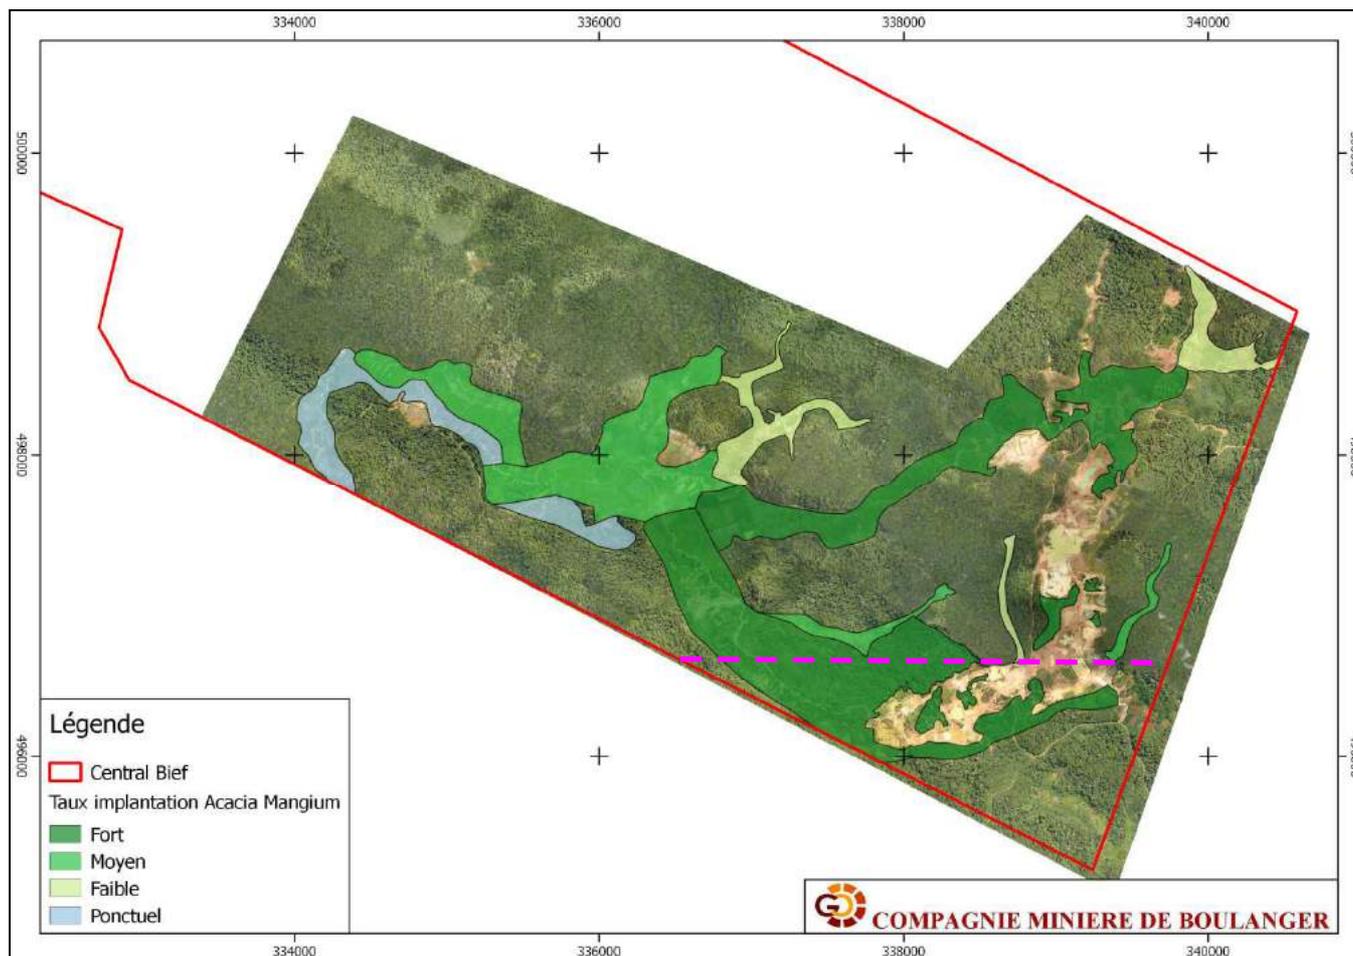
Les couleurs allant du vert foncé (fort taux d'implantation) au bleu clair (implantation ponctuelle) permettent d'apprécier l'état de progression de cette espèce qui évolue globalement de l'est vers l'ouest (sous le vent) à partir des zones de plantation de 1997-1999.

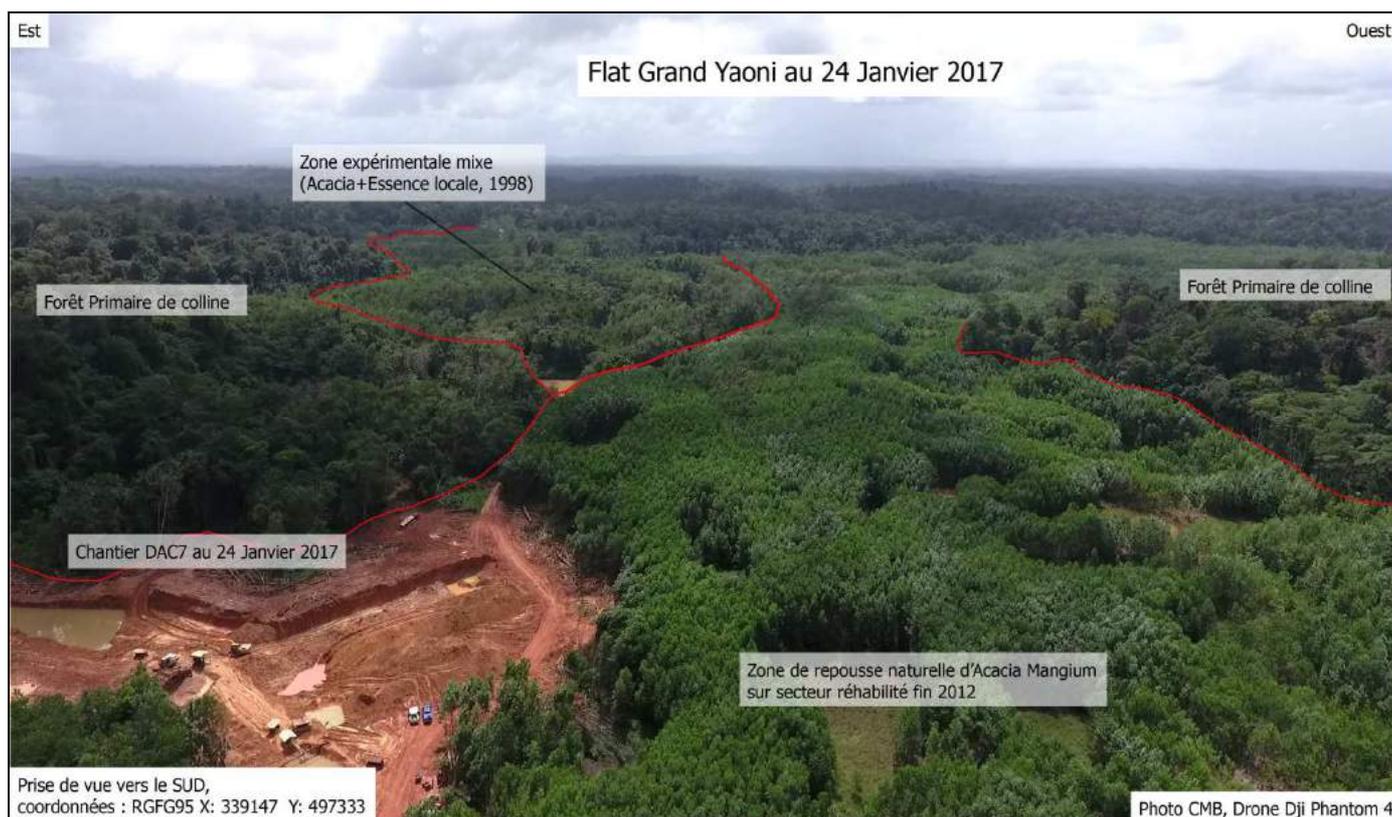
- La photographie en figure 35 met en perspective la forêt primaire des collines avoisinant le flat, une des zones expérimentales plantée en 1998 (au fond, à gauche) et la zone de repousse naturelle d'*Acacia Mangium* sur un secteur réhabilité en 2012. On constate l'ampleur et la hauteur atteinte par ces populations d'*Acacia Mangium* en seulement quelques années (un peu plus de trois ans).

Figure 35 : Etat de progression de l'*Acacia Mangium* dans le flat aval Grand Yaoni au 24 janvier 2017

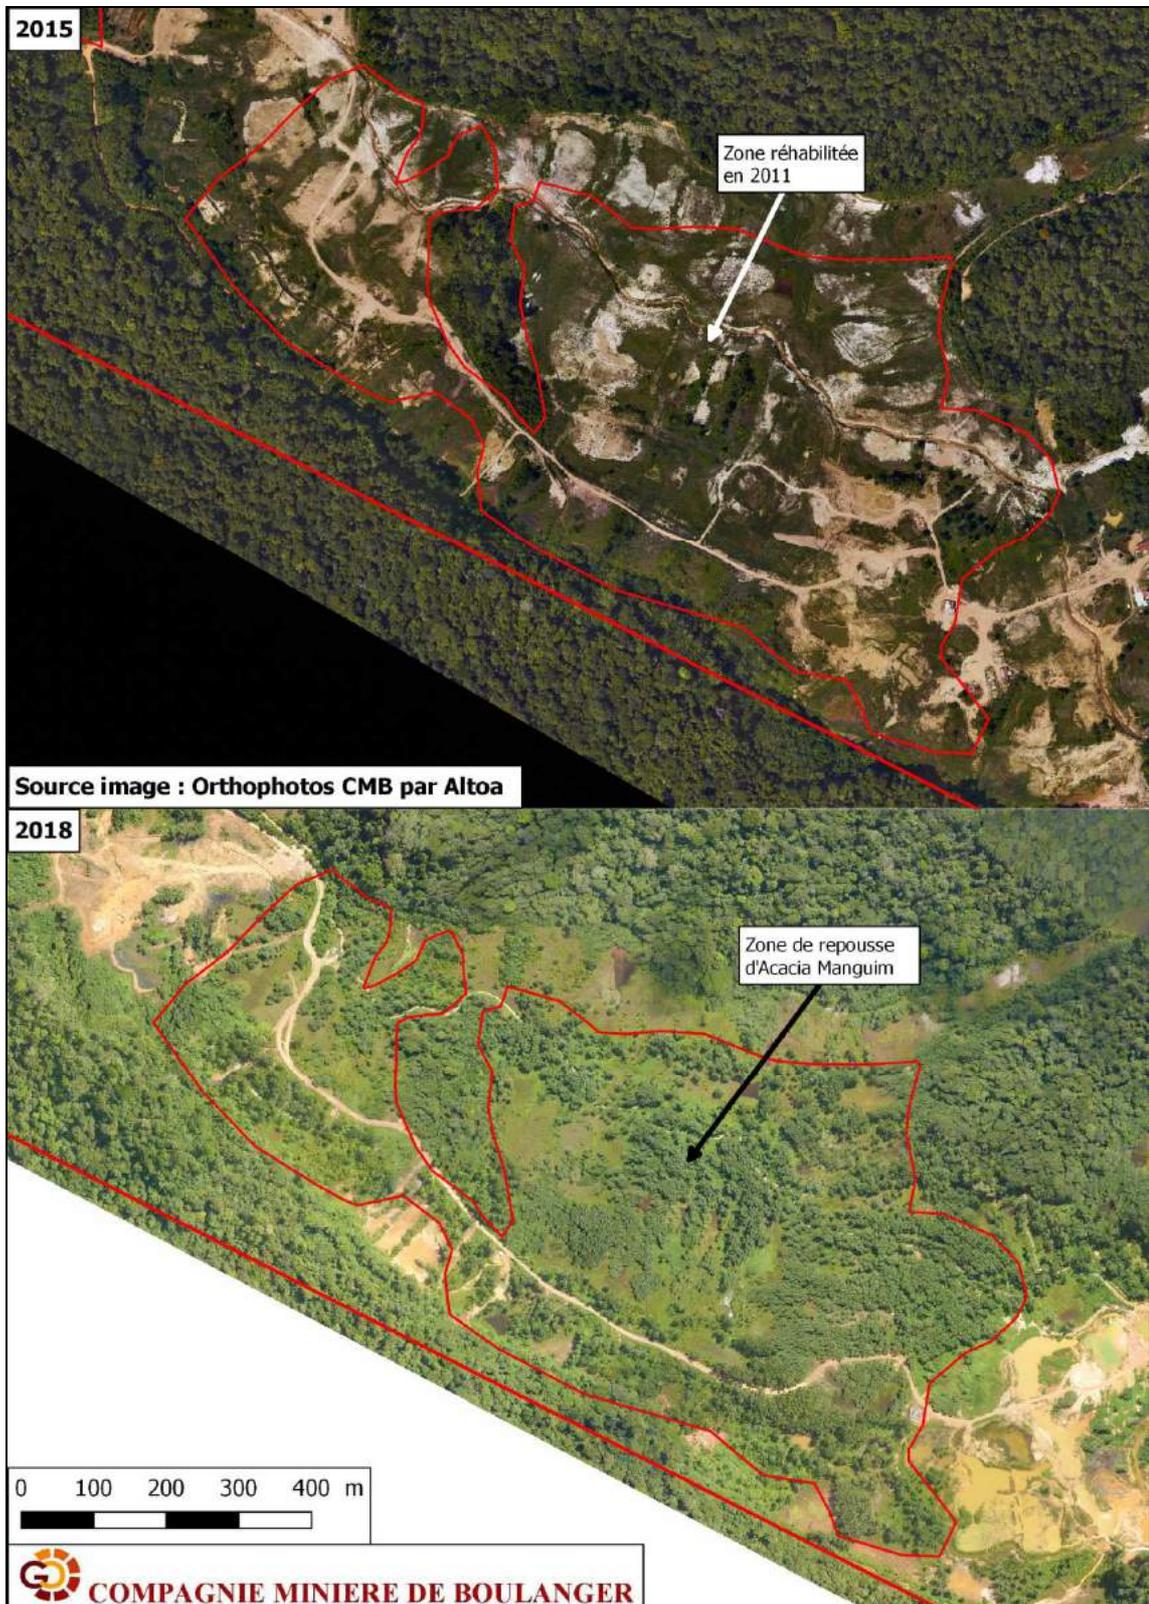
par des *Acacia Mangium* atteignant en 2018 une hauteur de plus de 8 mètres. Sur cette même photographie, on peut voir les exploitations alluvionnaires qui ont été reprises en 2017 et 2018 (DAC 06 à DAC 28 en jaune) et qui ont conduit, de nouveau, à la déforestation de l'*Acacia Mangium* qui s'y était développé depuis 2015.

Figure 36 : Etat de progression de l'*Acacia Mangium* dans le flat aval Grand Yaoni - Comparatif 2015/2018

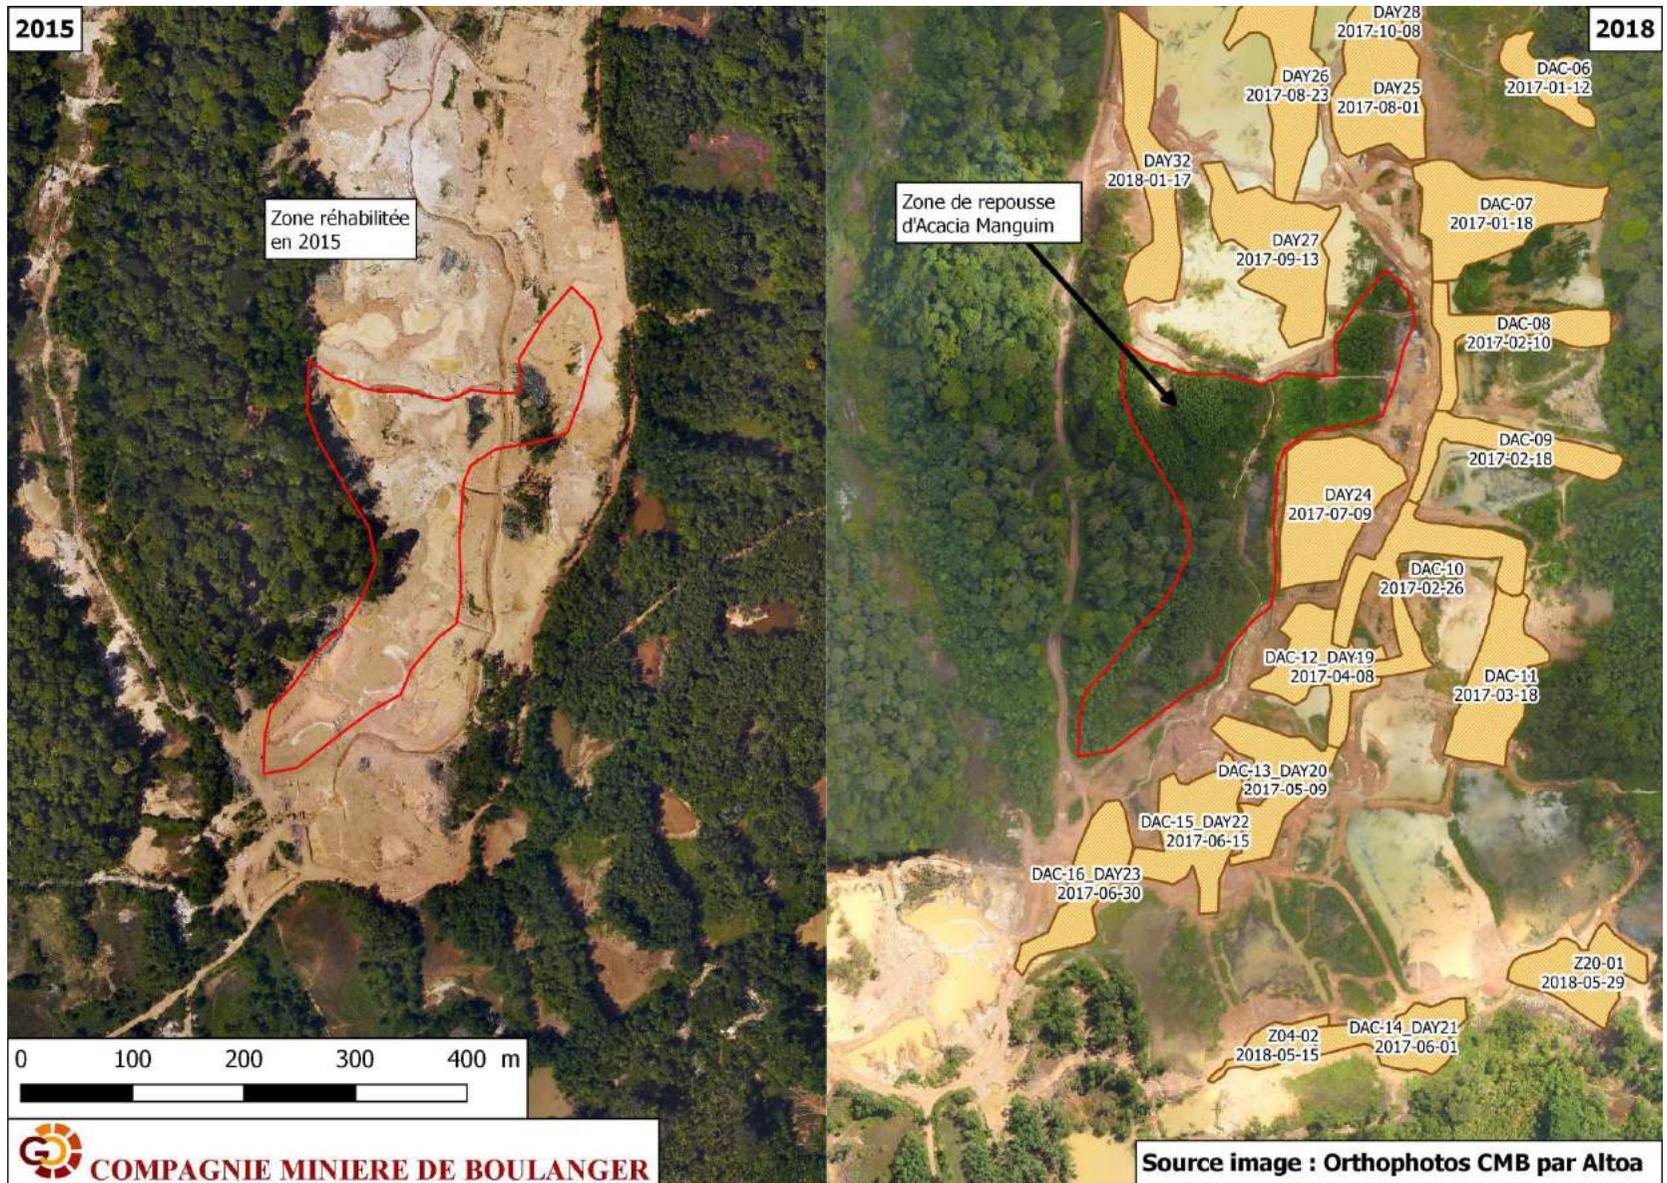
Figure 37 : Aperçu de la progression de l'Acacia Mangium dans le flat Grand Yaoni - Comparatif 2015/2018

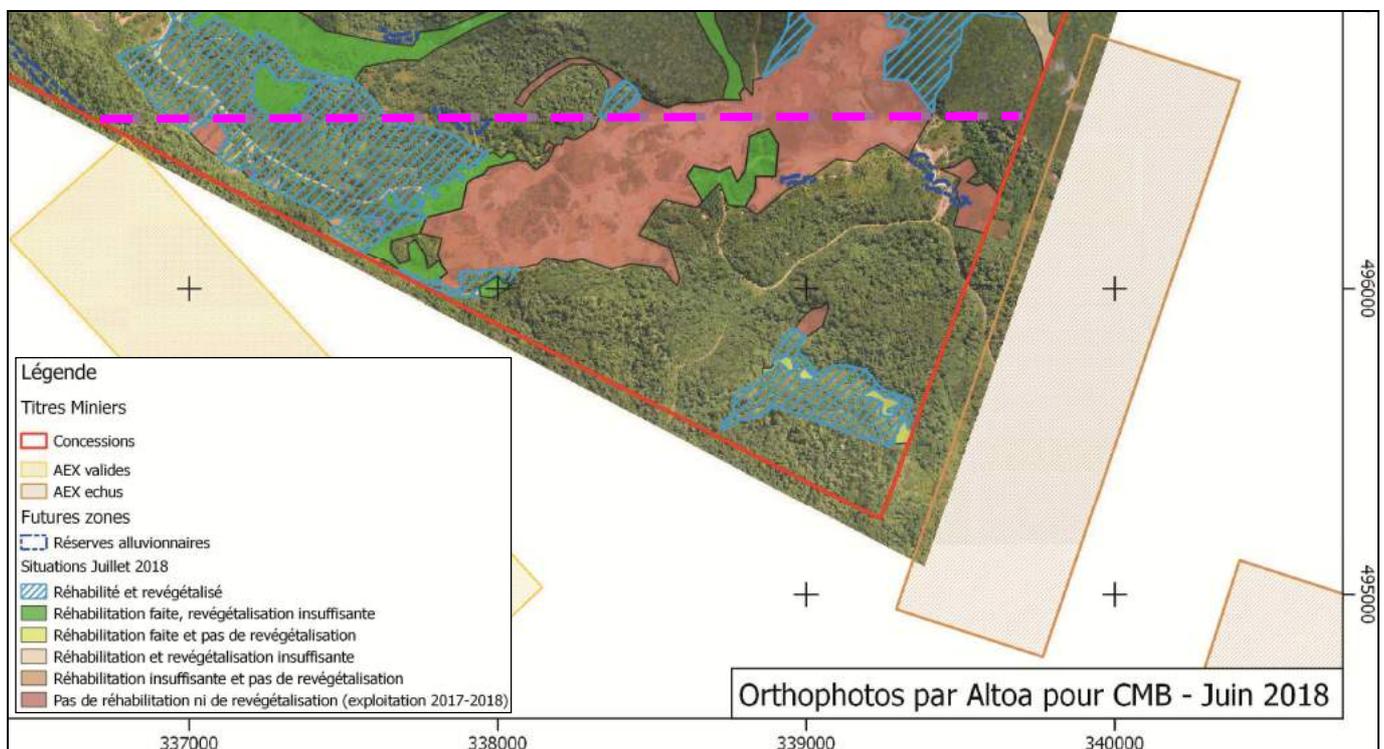
- Sur les périmètres à restituer, seul celui du sud nécessite une remise en état finale, cf. figures 32 et 38.

Figure 38 : Zonage relatif au niveau de remise en état sur le périmètre à restituer concession C01-1908, sur fond ALTOA, juin 2018

- Comblement des bassins de décantation et des fosses d'exploitation en respectant de préférence la stratification initiale (graviers et cailloux au fond et argile et terre arable ensuite) ;
- régalinge et reprofilage des terrains afin d'obtenir un modelé harmonieux (pas de redents verticaux, pas de ruptures de pente trop brutales ...), mais légèrement penté pour l'écoulement des eaux superficielles ;
- création d'un nouveau lit, sur fond de gravier, pour les éventuels cours d'eau détournés, en privilégiant un tracé non rectiligne, présentant des méandres, afin d'éviter une accélération du débit en cas de crues ;
- Régalinge des arbres et arbustes mis en andains lors de la déforestation afin de favoriser une repousse plus rapide de la végétation.
