MÉMOIRE DE FIN DE TRAVAUX

*CONCESSIONS « DEVEZ »
COMMUNE DE ROURA (973)*

[Version du 28 mars 2019](#)

Le présent dossier de la SA CMB correspond à la procédure d'arrêt de travaux sur une partie des concessions de mines « Devez » n°01/1924 et n°01/1930 et la totalité de la concession « Devez » n°01/1933.

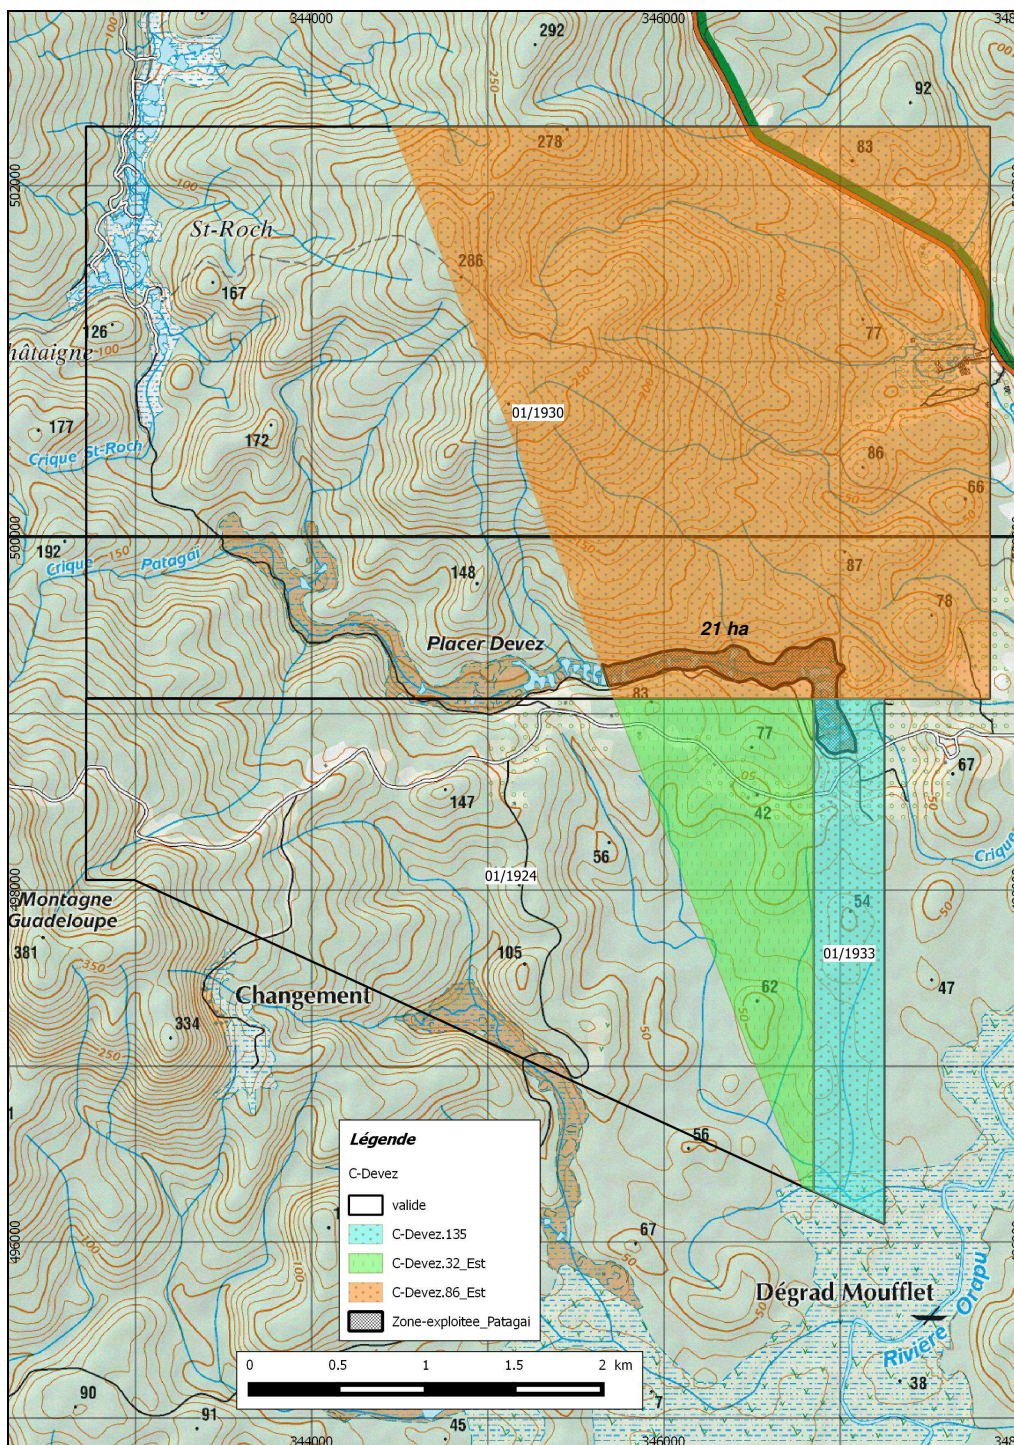
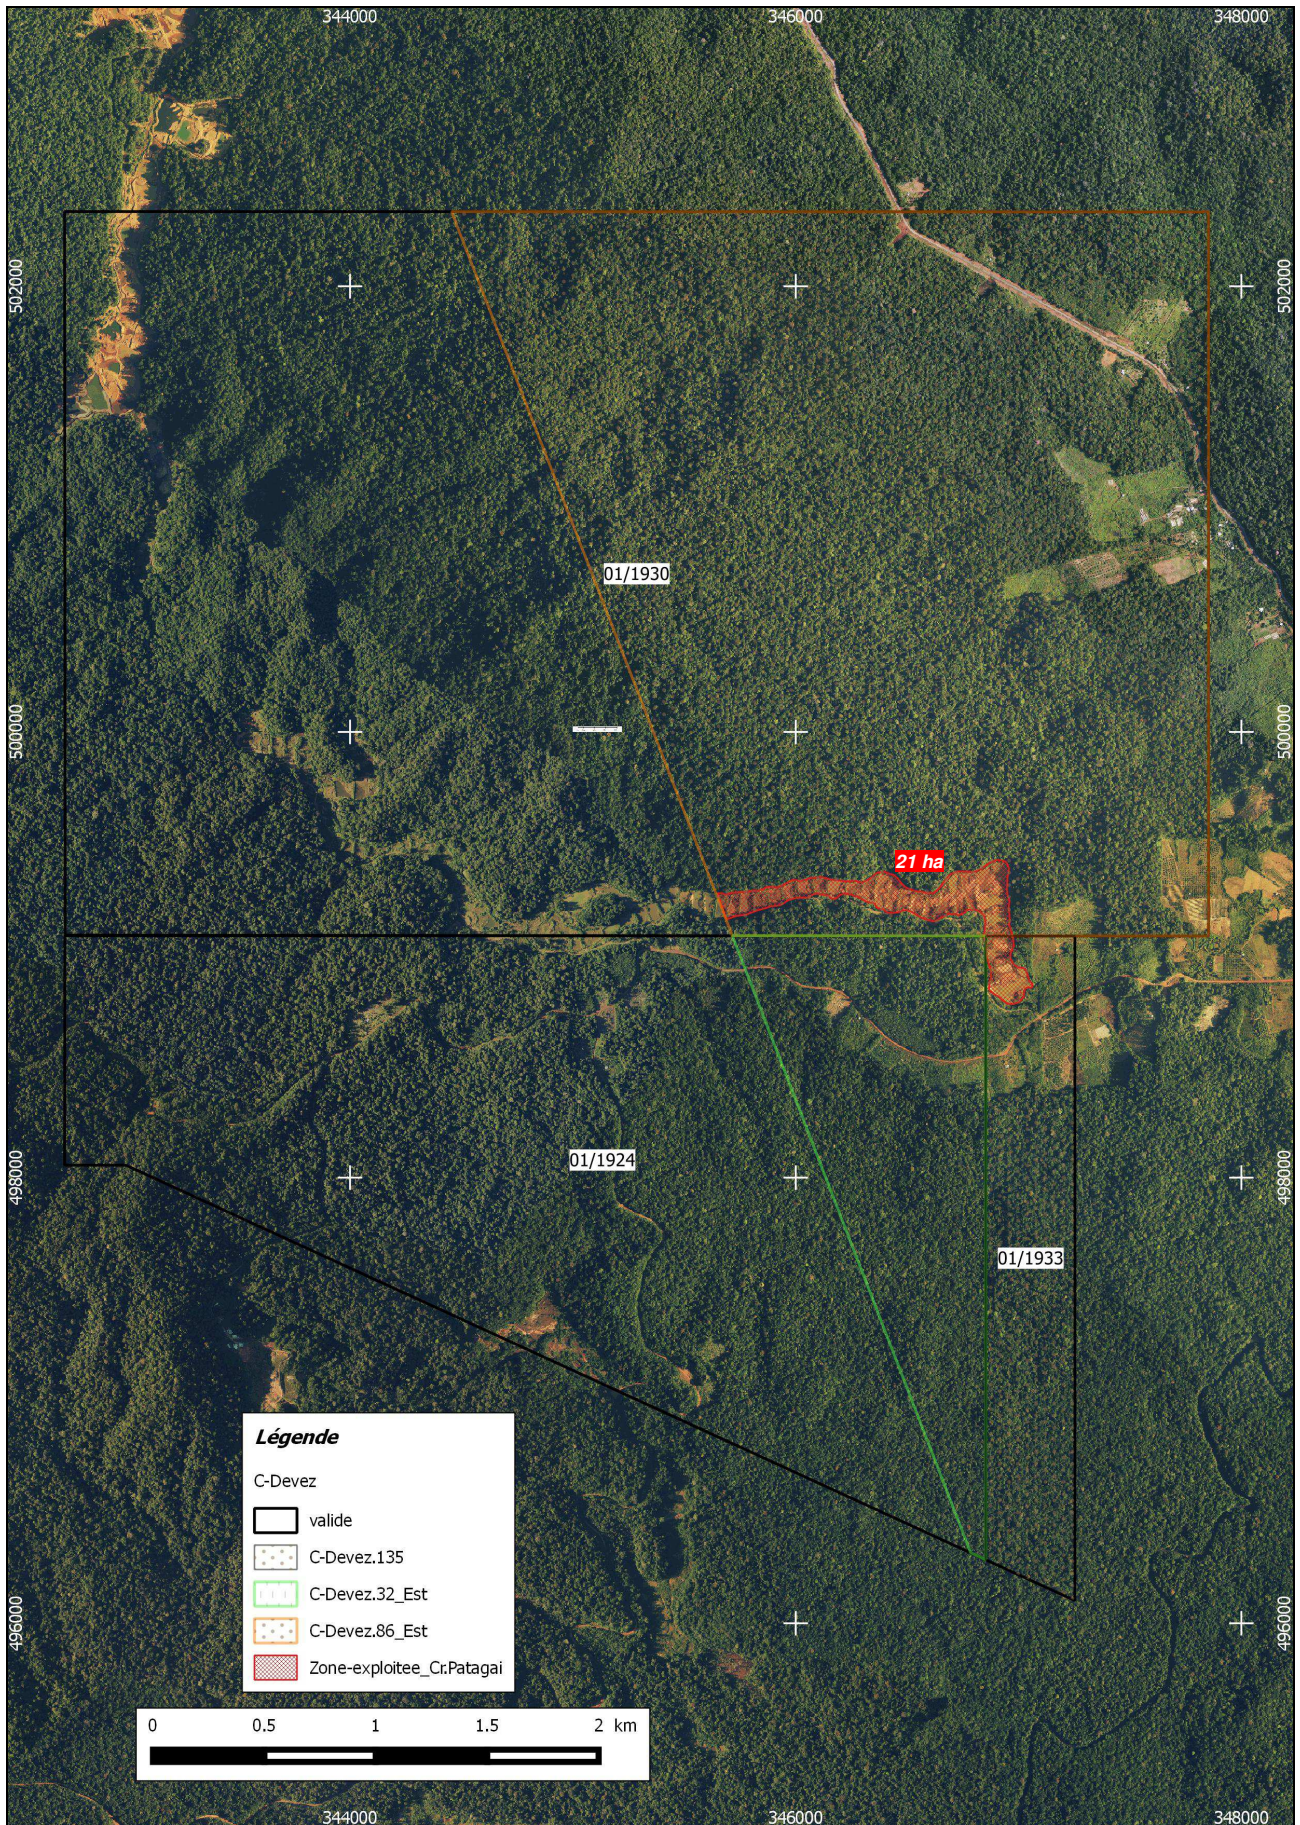
Figure 10 : Situation des travaux d'exploitation de la CMB sur le périmètre à restituer des concessions Devez de 1994 à 2014, d'après la carte IGN au 1/27 500° en UTM22, RGFG95

Les travaux d'exploitation de la CMB sur le périmètre des concessions Devez à restituer se sont déroulés de 1994 jusqu'au deuxième trimestre 2014, cf. figures 10 et 11.

De 1994 à 2014, 21 ha de flats ou de terrasses ont été exploités par CMB sur le périmètre des concessions Devez à restituer.

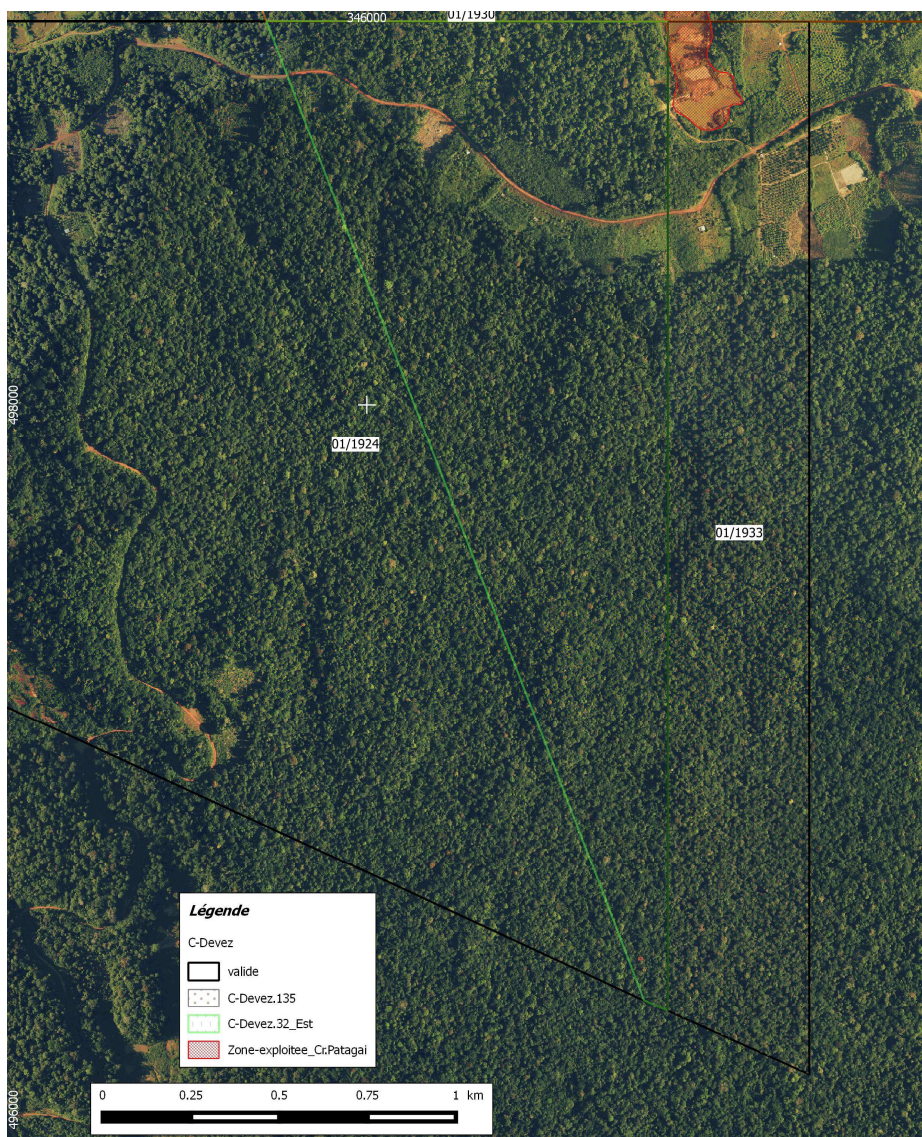
Figure 13 : Situation des activités recensées dans la concession C01-1924 d'après la carte ALTOA au 1/12 500° en UTM22, RGFG95

L'exploitation minière menée par la CMB a eu lieu sur une partie de la terrasse en rive gauche de la crique Patagaï sur 300 m².

Une partie de la concession fait l'objet d'activités agricoles sur des parcelles situées de part et d'autre de la piste Coralie, cf. figure 13.

Les zones déforestées en vue de cultiver les terres ne feront pas l'objet de travaux de remise en état (de type re-végétalisation) de la part de la CMB.
Les 300 m² exploités par CMB seront réhabilités par la SARL SAINT-ELOI dans le cadre de l'AEX « Devez » de 0,68 km² sollicitée en janvier 2019.

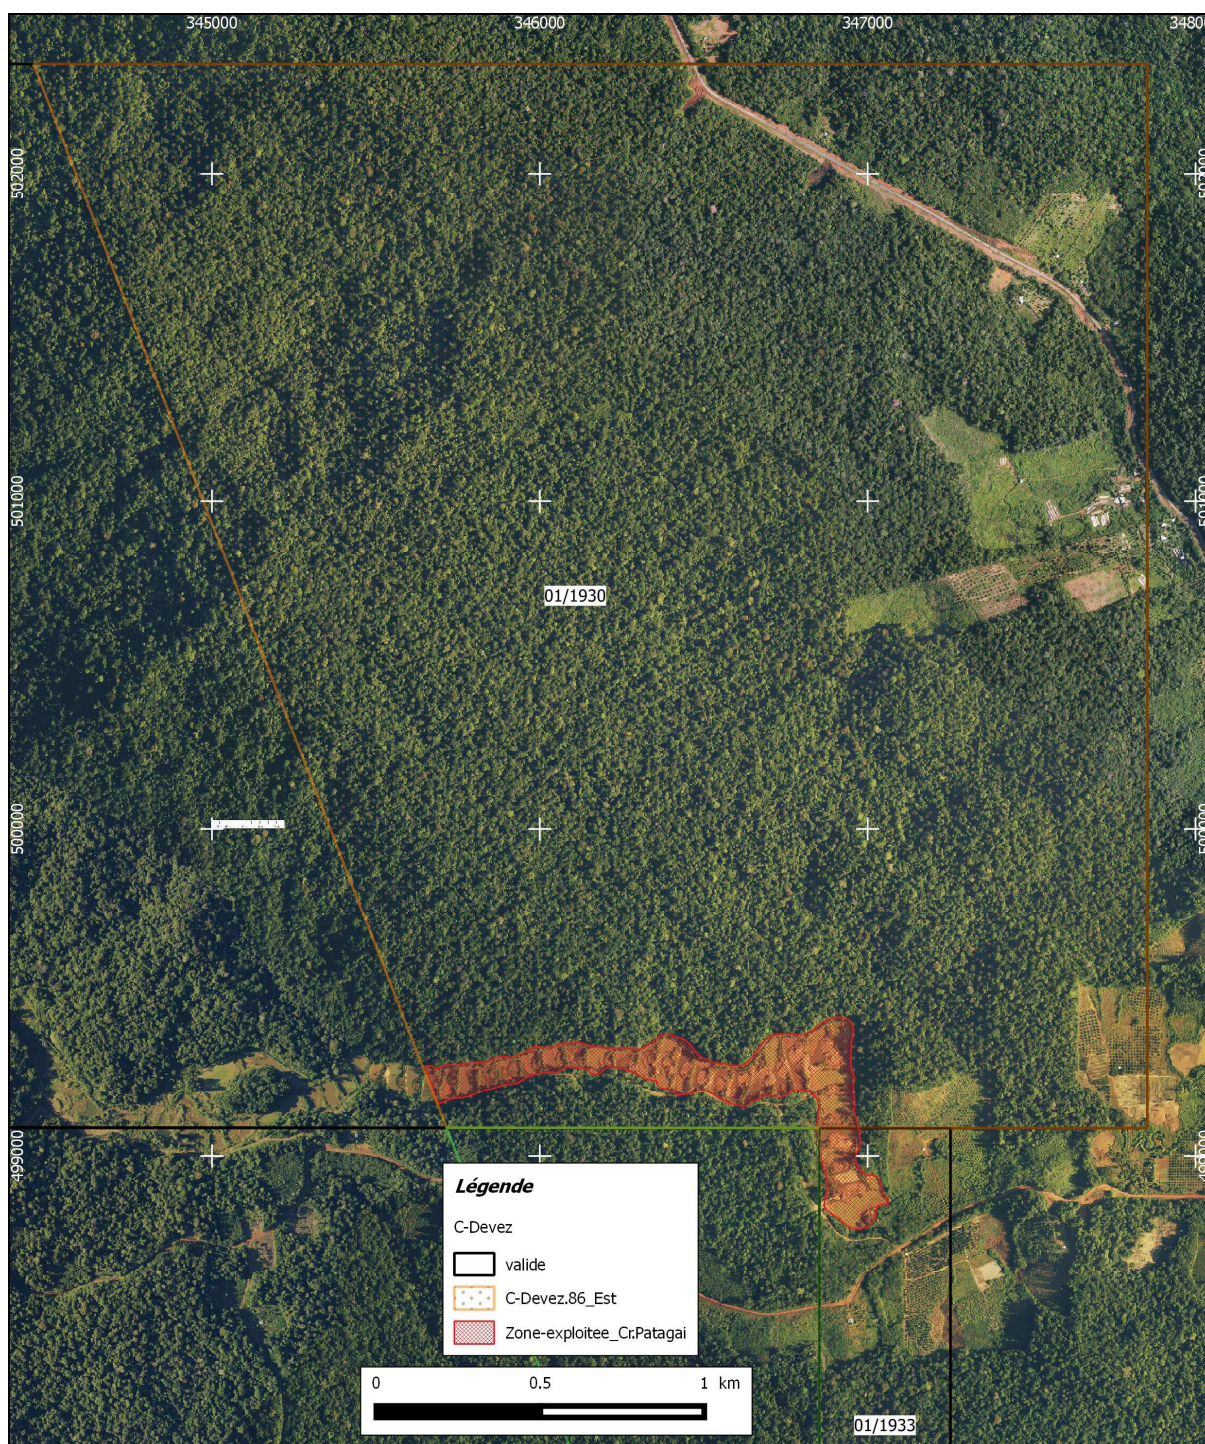
Figure 14 : Situation des zones exploitées sur la concession C01-1930 d'après la carte ALTOA au 1/17 500° en UTM22, RGFG95

L'exploitation a eu lieu sur la crique Patagaï sur près de 17 ha, cf. figure 14.
C'est la zone la plus impactée par les travaux d'exploitation de la CMB.

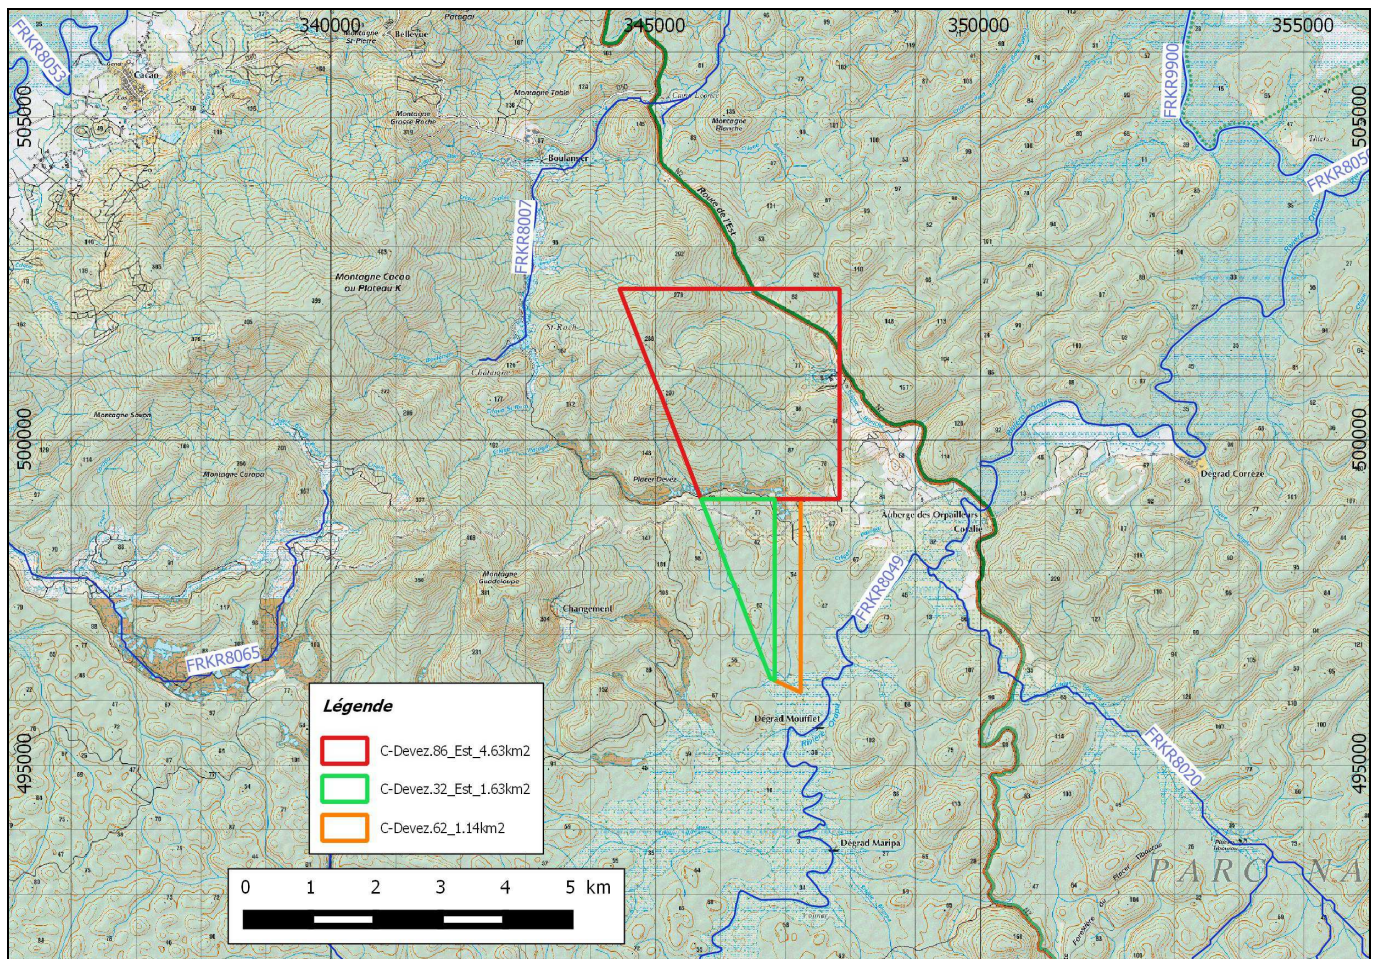
Figure 15 : Situation des masses d'eaux superficielles sur le site de Devez d'après la carte IGN au 1/100 000° en UTM22, RGFG95

L'état des lieux des eaux superficielles est donc mauvais à médiocre, expliqué surtout par le fait d'activités minières illégales.

On peut considérer que la qualité des eaux des cours d'eau du périmètre à restituer est de bonne qualité quand ces derniers n'ont pas été impactés par une activité anthropique d'origine minière clandestine (crique Patagaï, secteur amont).
