SAUT MARIPA

Présentation APD

20 Octobre 2016

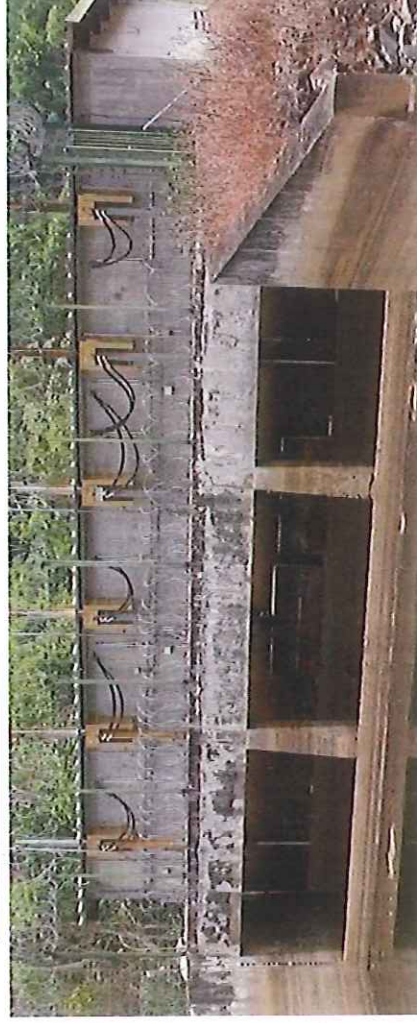
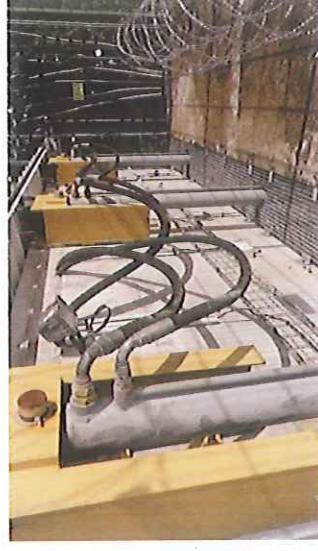
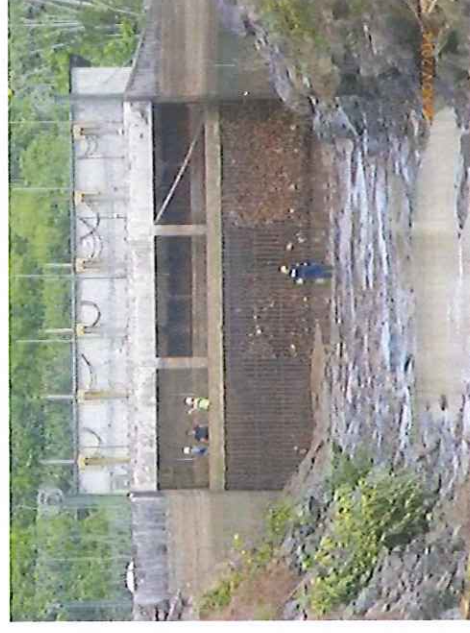
Vantellerie : Vanne de garde, plan de grilles...

- Durée de manoeuvre trop longue et aléatoire
- Incapacité de couper le débit d'une surverse 20m³/s
- Fissure dans le mur
- Détérioration avancée, corrosion

Remplacement du plan de grille à l'identique

Remplacement des vannes de garde :

- Vannes glissière -> Vannes wagon avec fermeture sur accu + gravitaire
- Pièces fixes, GC, Tablier, Manœuvre, Support, Protection des vérins
- Coupure du Q d'emballement
- Une centrale oléo hydraulique pour les vannes (2 vannes par pertuis) et les pales
- Une vitesse de fermeture, 60s, P<150bars

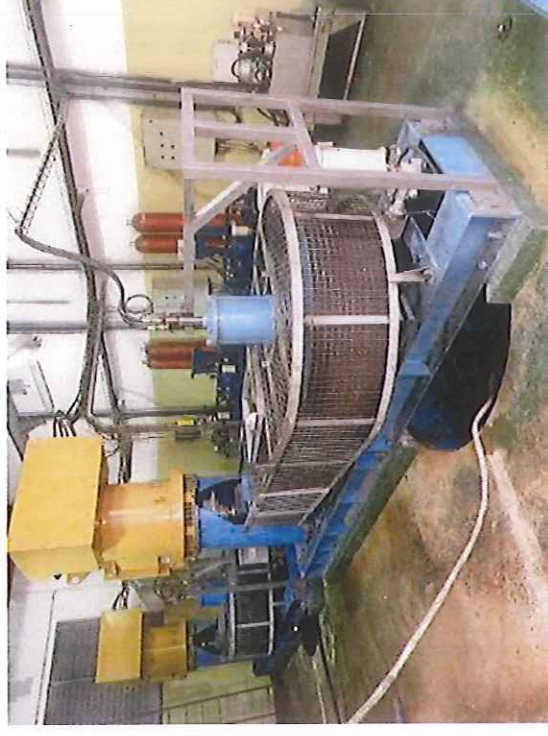
Groupes :

- Difficulté du réglage de la tension de la courroie du multiplicateur
- Difficultés de maintenance
- Traces de cavitation sur G1

Rénovation de la turbine, Roue, Vérin...

Remplacement du multiplicateur à courroie par un multiplicateur à engrenage

Remplacement de l'alternateur vertical par un alternateur de la même puissance à l'horizontale (340 kW)

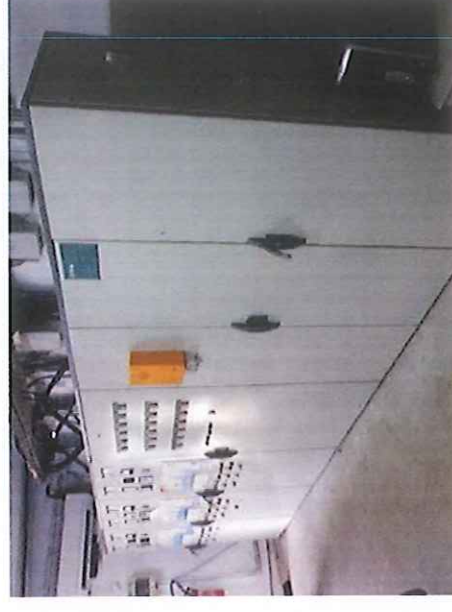
Contrôle Commande :

- Poste HTA récent (2013) ;
- Transformateurs en bon état ;
- Distribution électrique multi tension éparpillée dans de nombreux coffret ;
- Automate en panne, défaillances de protection ;
- Fonctionnement manuel ;
- Exploitation aveugle.

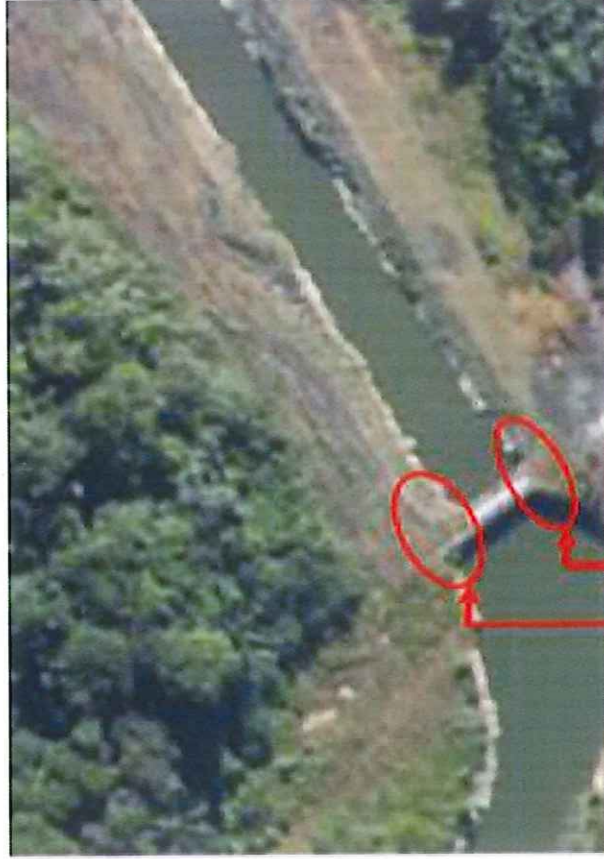
- ✓ Rep 1 : Stabilisation de l'ouvrage amont prise d'eau. Des infiltrations et des affaissements en rive gauche et rive droite ont été constatés depuis 2012, avec découverte en 2014 d'une cavité d'environ 1 m³ en aval rive droite.
- ✓ Rep 2 : Drainage de la digue rive gauche. En 2011, la fuite en rive gauche au niveau du raccordement du canal d'amenée à la chambre d'entonnement de l'usine a entraîné la mise à l'arrêt des 3 groupes. Des travaux ont été menés en 2014 et ont été concluant jusqu'en 2016. Lors de la visite d'HSM en aout 2016, des petites résurgences ont été constatées en aval.
- ✓ Rep 3 : Fuite en rive droite dans le terrain aval de l'usine. Cette fuite est connue de longue date avec un débit toujours important.

Infiltrations et affaissements en rive gauche et droite de

On ne traite pas les problèmes d'infiltrations et de tassements,

Réalisation uniquement d'un confortement provisoire lors de la phase travaux : remblai + mises en place de plaques de répartitions au droit des appuis du pont afin d'assurer la circulation des engins en toute sécurité

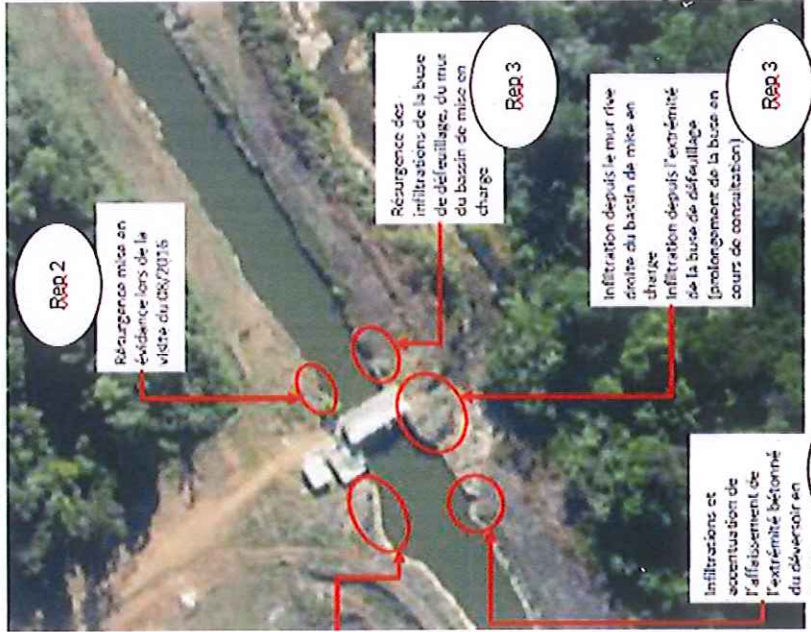
Génie Civil : Traitement de la fuite en rive droite de la chambre de tranquillisation (repère 3)

Origine des venues d'eaux:

- infiltrations en sous oeuvre au niveau de la sortie de la buse de défeuilleage, avec lessivage et affaissement des matériaux sur le pignon droit du bâtiment usine, (chantier prévu 2016 saison sèche pour rallonger la buse de 6 m et reprendre le GC),
- Porosité du bajoyer RD et du mur déversoir
- Infiltration depuis le canal de déversement

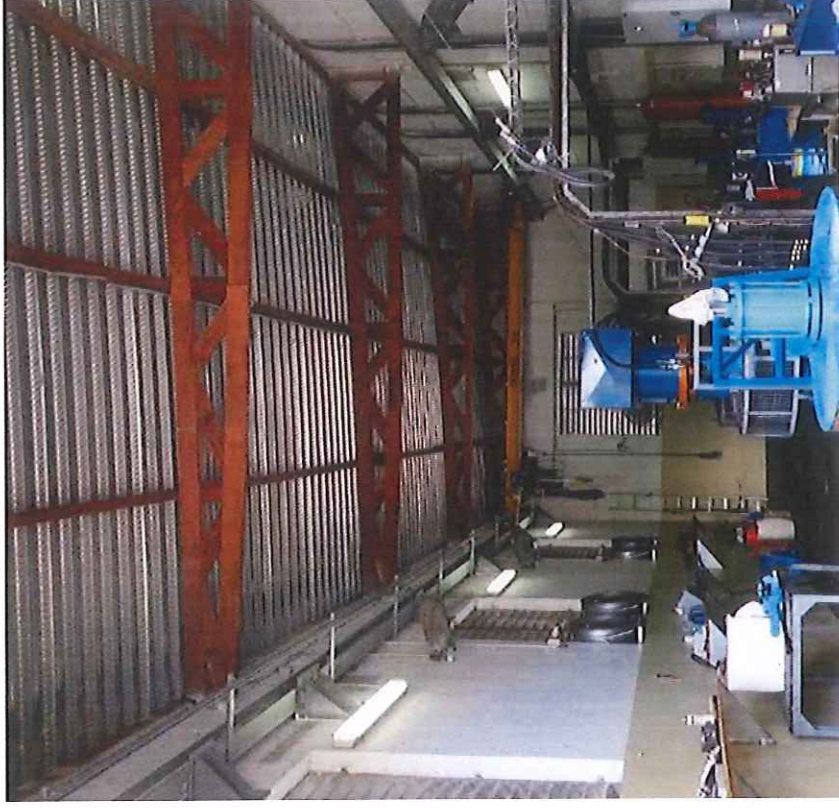
Génie Civil : Charpente

La charpente actuelle présente des faiblesses dû à la charpente bois menacée par les termites et à la dalle béton coulée par-dessus la toiture existante dont la structure n'était pas dimensionnée à cet effet.

Solution envisagée : Remplacer la charpente existante bois par une charpente métallique => reprise en sous-œuvre

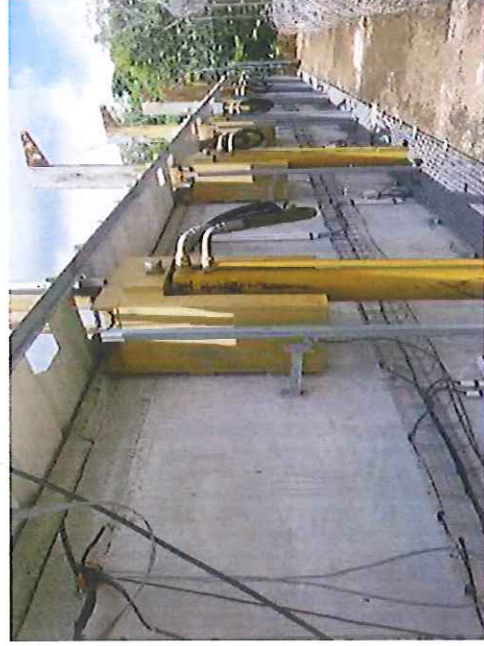
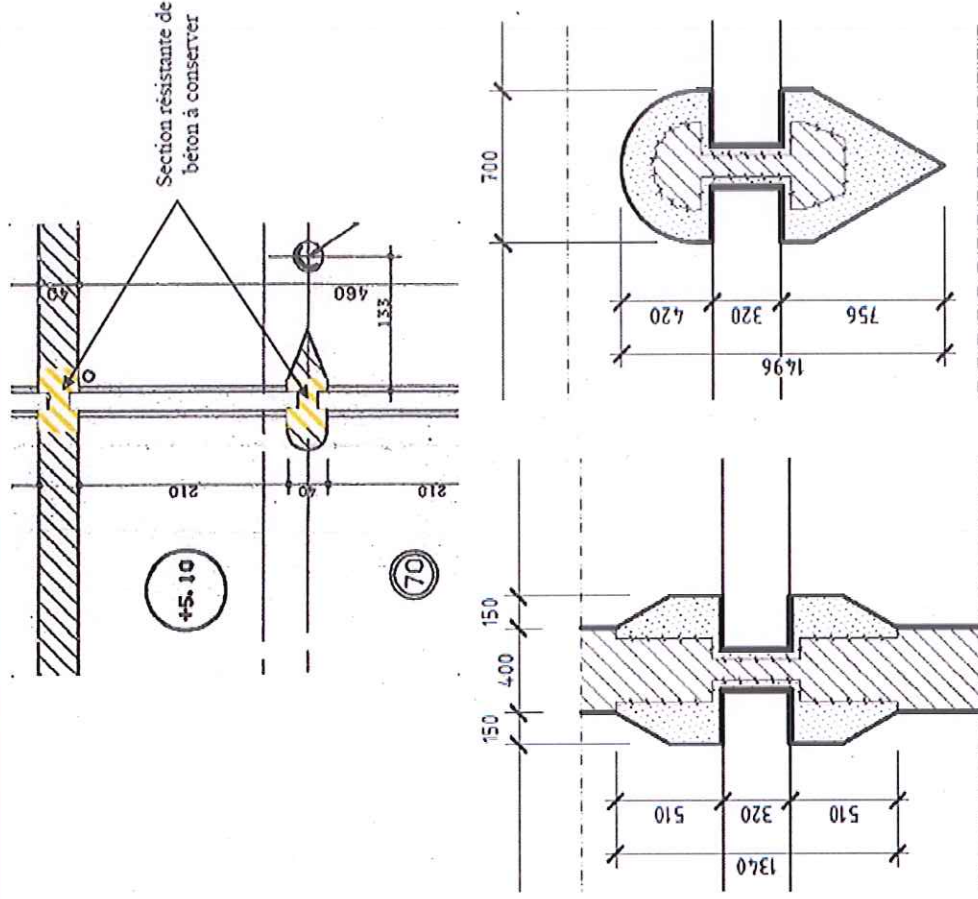
Vantellerie : Interfaces

- Travaux de GC pour les pièces fixes
- Effort sur le support de manoeuvre (suivi de la fissure)

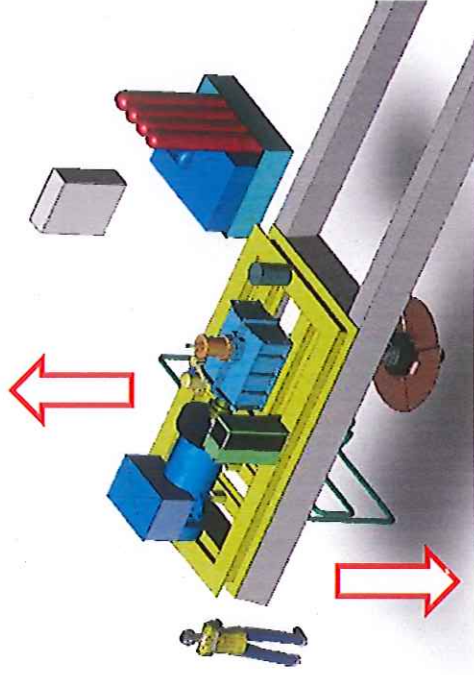
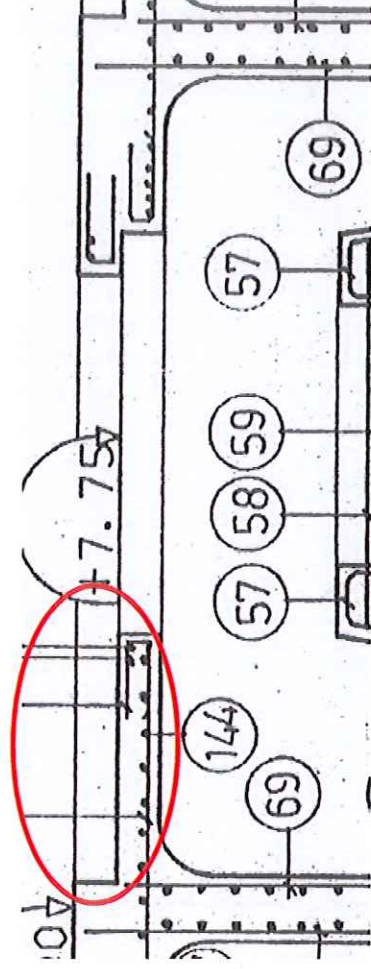
Electromécanique : Interface :

Création d'effort à l'arrachement et en compression sur la dalle existante due à l'alternateur

Faiblesse de la dalle existante

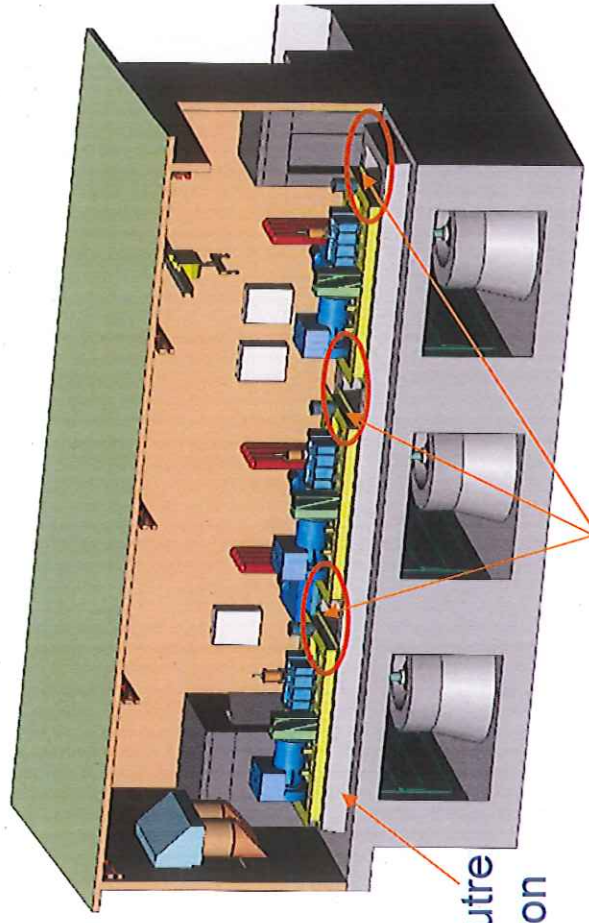
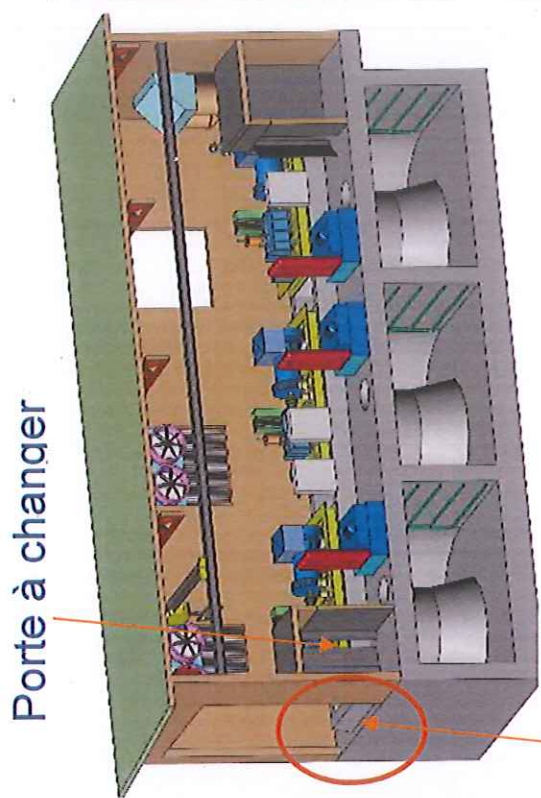
Génie Civil : Dalle du local : renforcement par de 2 poutres bétons longitudinales

Porte à changer

Interface entrée
l'usine / poutre

Poutre
béton

Caillebotis + marche
