MÉMOIRE DE FIN DE TRAVAUX

**CONCESSION « BOULANGER » N°01/1889
COMMUNE DE ROURA (973)**

Version du 28 mars 2019

Le présent dossier de la CMB correspond à la procédure d'arrêt de travaux sur une partie de la concession de mines « Boulanger » n°01/1889.

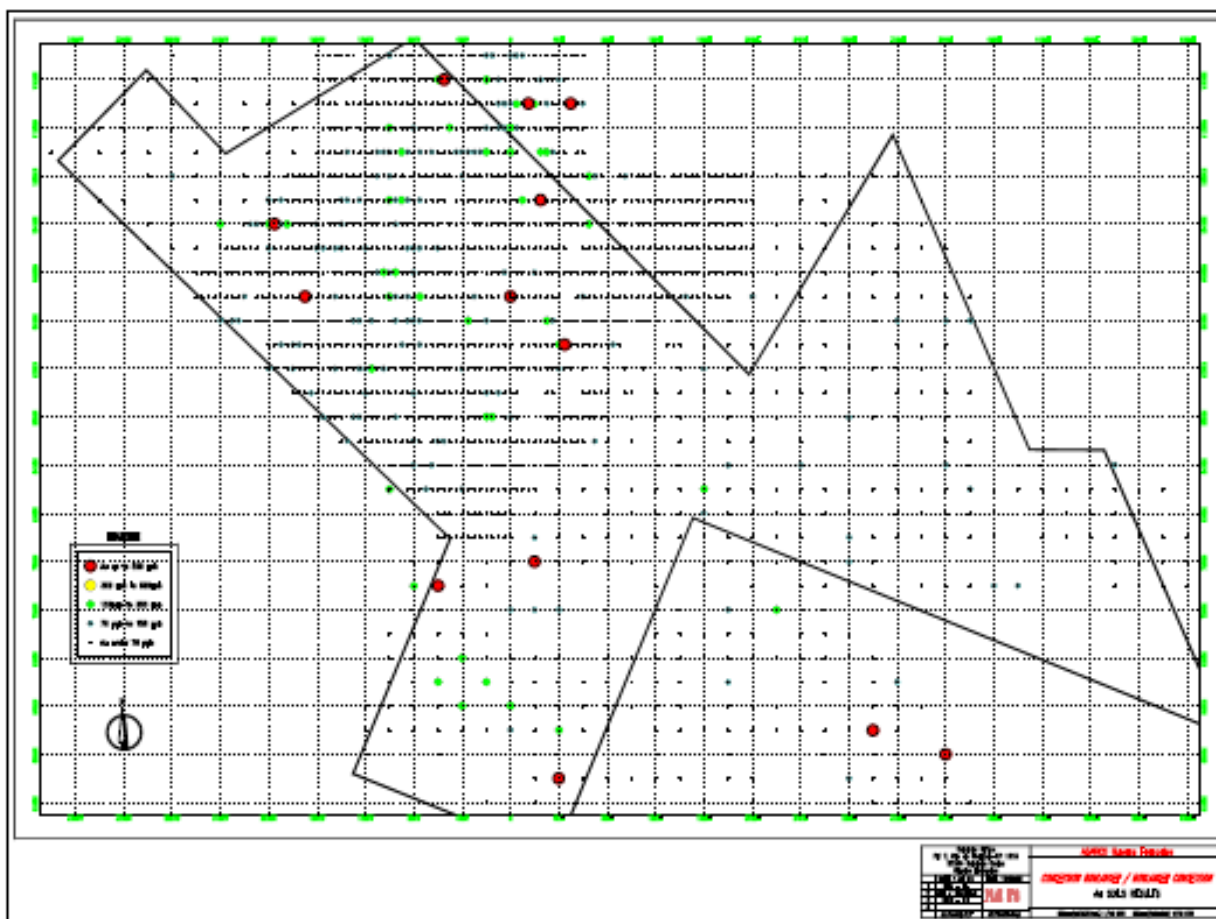
La couverture à maille 200 x 200m fait ressortir un trend d'anomalies traversant la concession du nord au sud

Le resserrement à 50 m sur les lignes fait ressortir une vaste plage d'anomalies (supérieures à 70 ppb et plusieurs supérieures à 500 ppb) étalées en direction nord-est/sud-Ouest sur plus de 3 km au voisinage de la Montagne Patagaï.

Cette plage déborde de 1 km au-delà de la bordure de la concession, mais semble limitée à l'est par la formation Orapu et à l'ouest par les granitoïdes guyanais.

Figure 4 : Résultats de la géochimie ASARCO sur la concession Boulanger

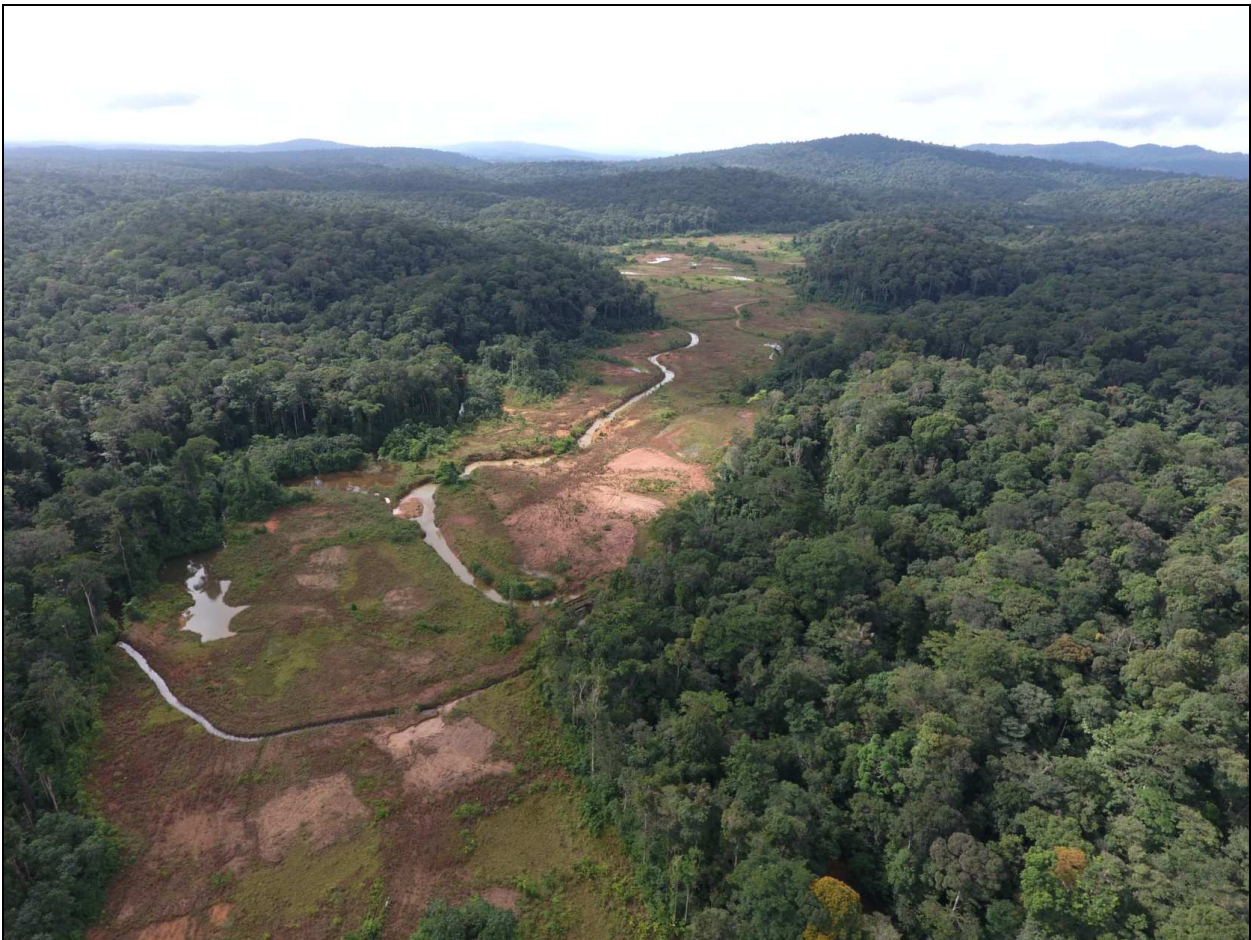
Devant l'importance des travaux, la réhabilitation de ce site débuta au troisième trimestre 2012, la re-végétalisation se faisant naturellement, sans assistance. Face au déficit de résultats, une re-végétalisation assistée fut menée dès 2017 par l'intermédiaire de l'entreprise SOLICAZ.

Figure 23 : Vue aérienne du secteur Aval Léonce en 2017 (zone avale en premier plan), source SOLICAZ

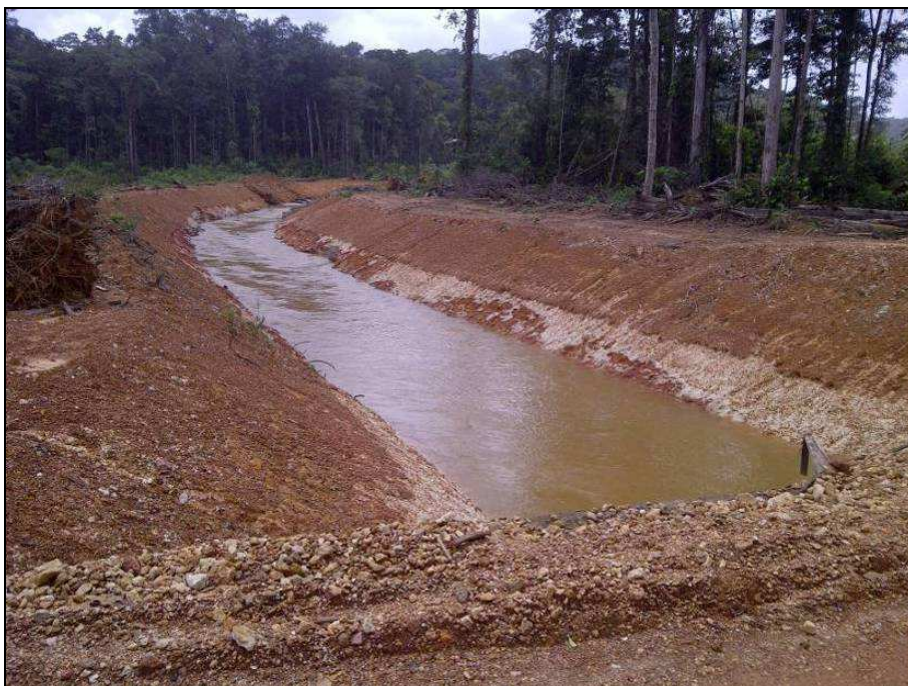
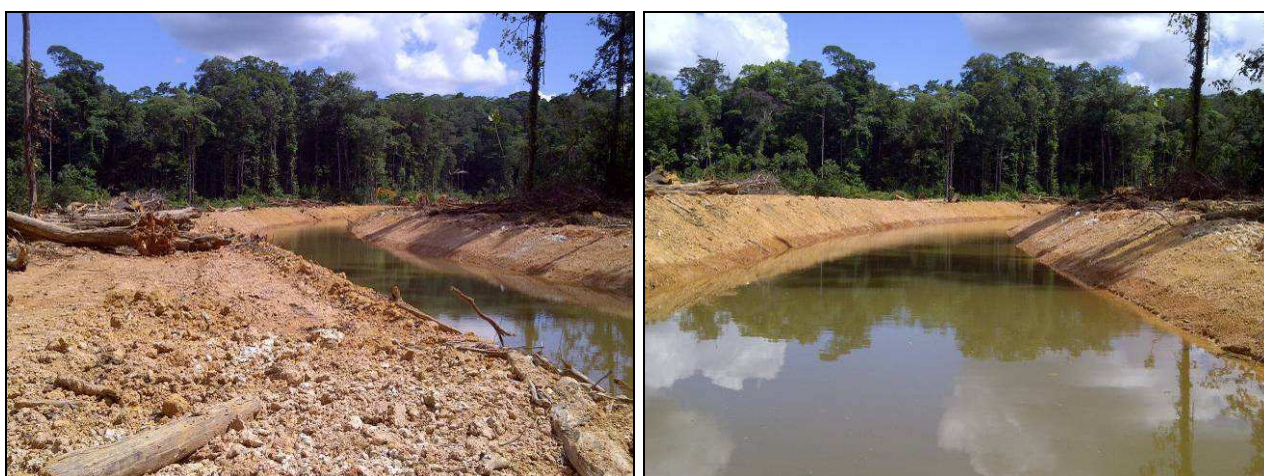
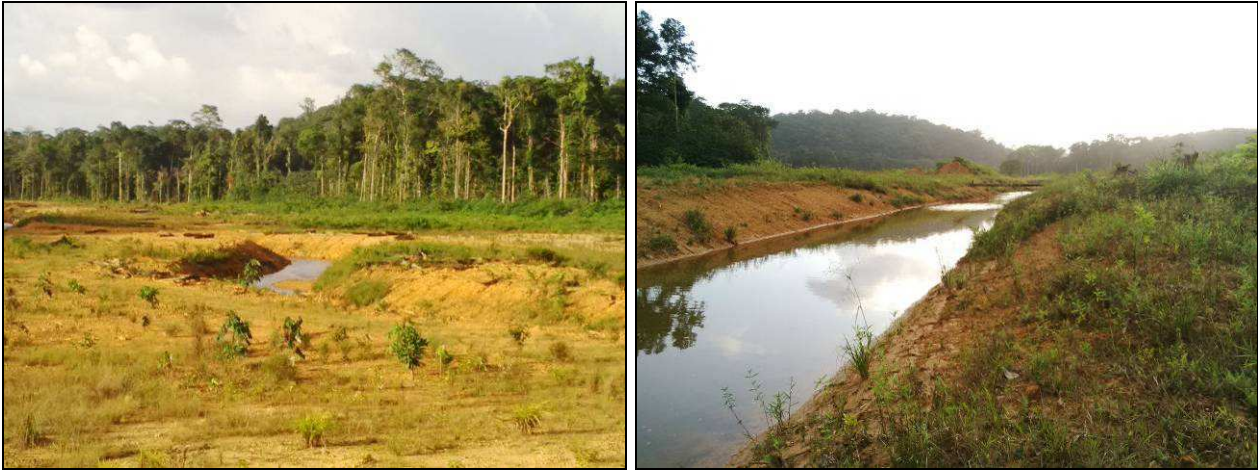
A titre d'exemple, le profilage de crique a été réalisé avec succès, sous la conduite de la société CAEX REAH, dans le périmètre de la concession n°01/89, sur Aval Léonce, cf. figures 24 à 26.

*Figure 24 : Vue de la crique Boulanger re-profilée, concession C01/89
juste en amont de l'AEX n°03/2012, 27/02/2013*

*Figure 25 : Vue de la crique Boulanger re-profilée, concession C01/89
en amont de l'AEX n°03/2012, 24/10/2012*

Figure 26 : Vue de la crique Boulanger re-profilée, concession C01/89
secteur « Aval Léonce », 26/03/2014

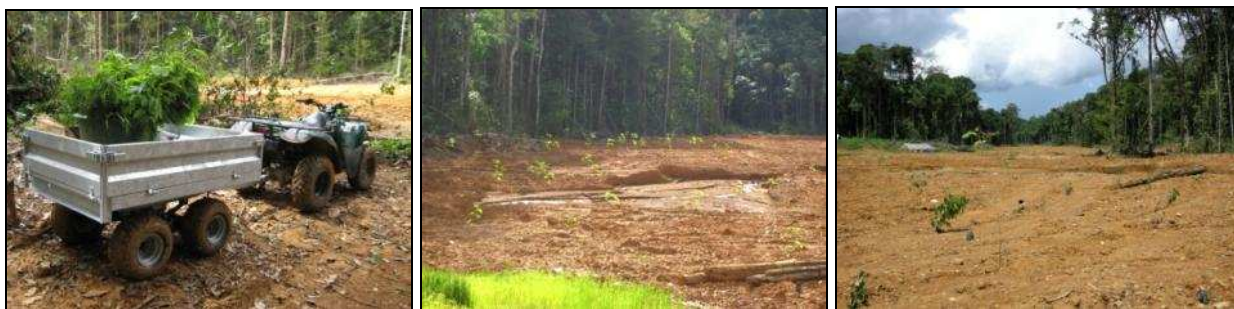
Par contre, en sol gravillonnaire, la rétention de l'eau est mauvaise, le sol chauffe au soleil et monte à des températures trop importantes pour des essences nobles. Aussi, ont été introduites des espèces pionnières uniquement avec un maillage plus resserré du fait des risques de mortalité plus élevés.

Figure 27 : Exemple de plantations en bandes de 25 et 50 m

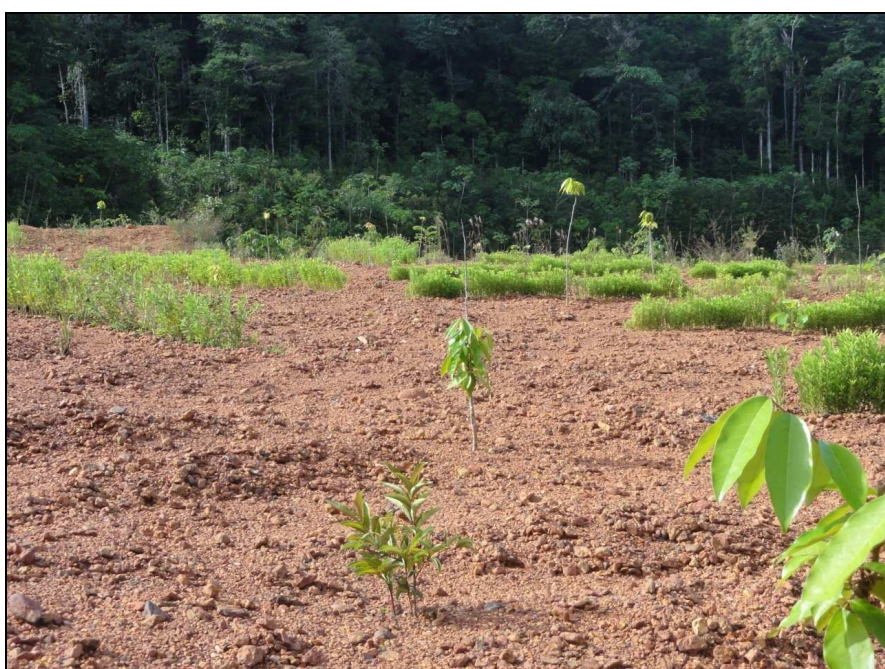
Figure 28 : Premières plantations CAEX REAH en 2010 sur la concession C01-89

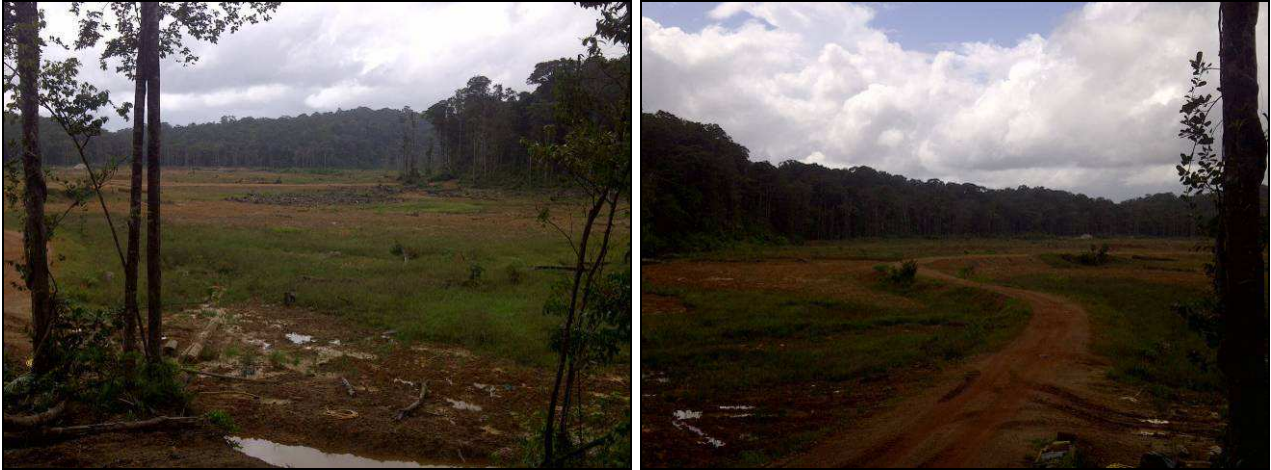
Figure 30 : Vue du flat réhabilité de la crique Boulanger sur C01/89, en amont de l'AEX n°03/2012, 27/03/2013

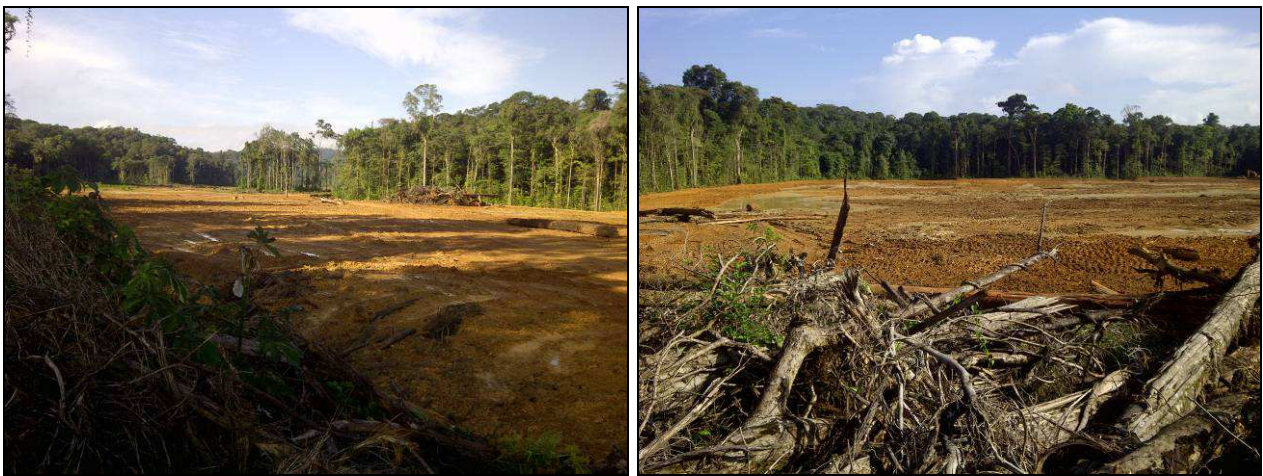
Figure 31 : Vue des chantiers réhabilités avant étalement des andains, aval « Aval-Léonce », C01/89 au 02/05/2013

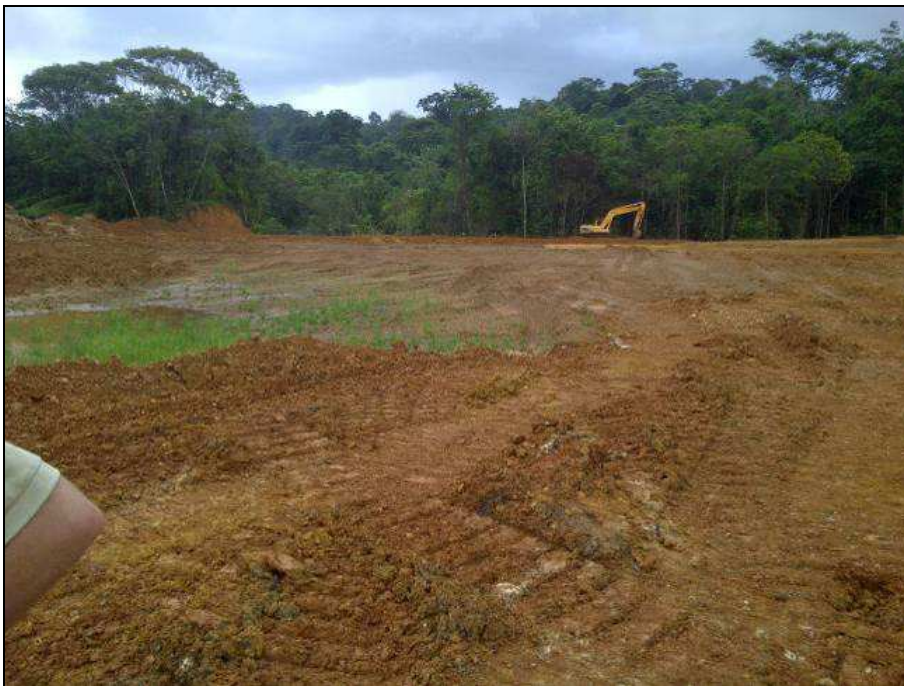
Figure 32 : Vue des chantiers réhabilités, au nord du lieu-dit « Camp Léonce », C01/89, au 28/08/2013

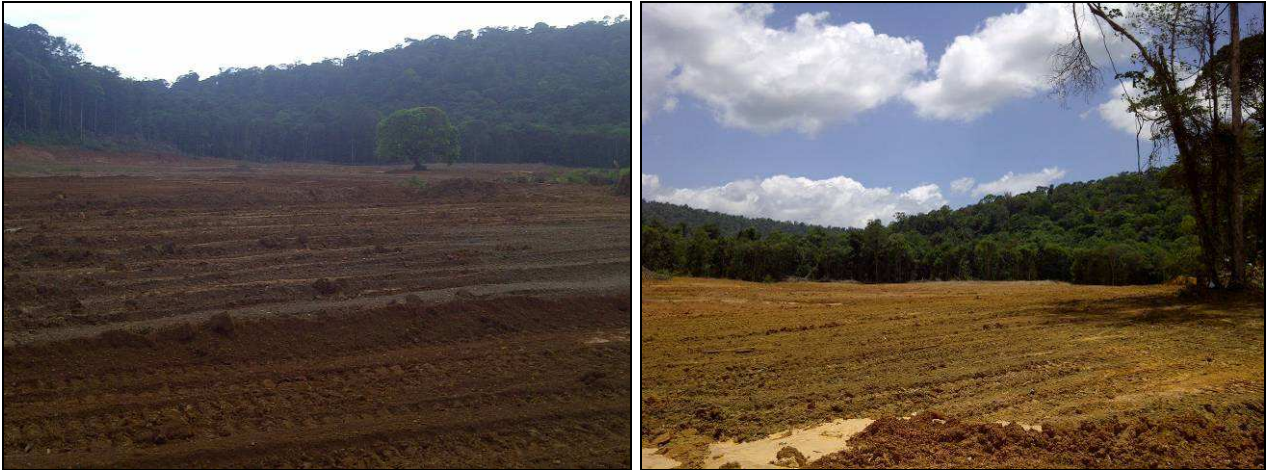
Figure 33 : Vue des chantiers réhabilités, lieu-dit « Camp Léonce », C01/89, à environ 100 m en aval de la RN2, au 18/09/2013

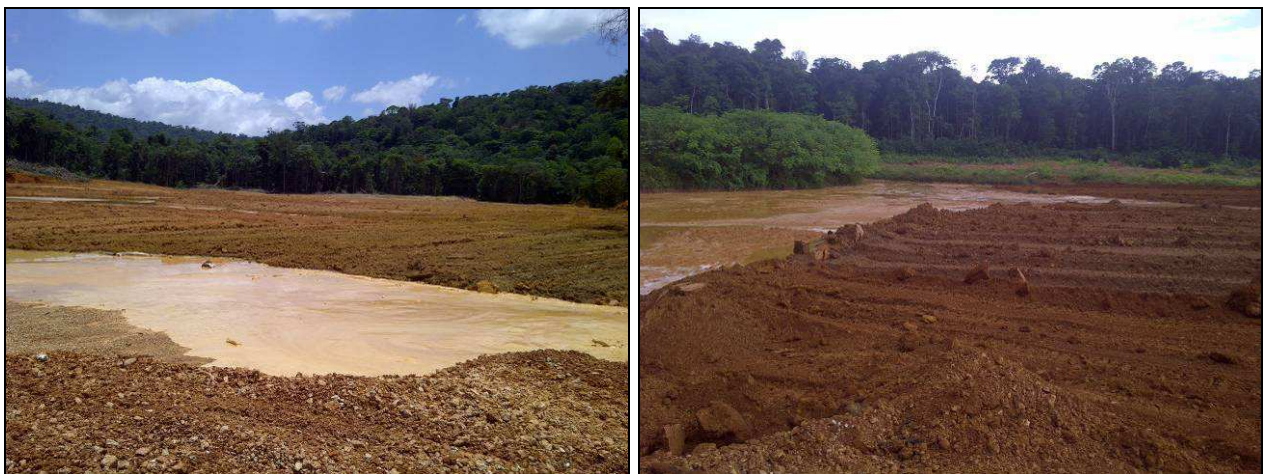
Figure 34 : Vue des chantiers réhabilités, lieu-dit « Camp Léonce », C01/89, au 02/10/2013
