## Région de Kourou

### 10- Site du PK 21 (Route de Petit Saut)

Fiche 10 du kit pédagogique

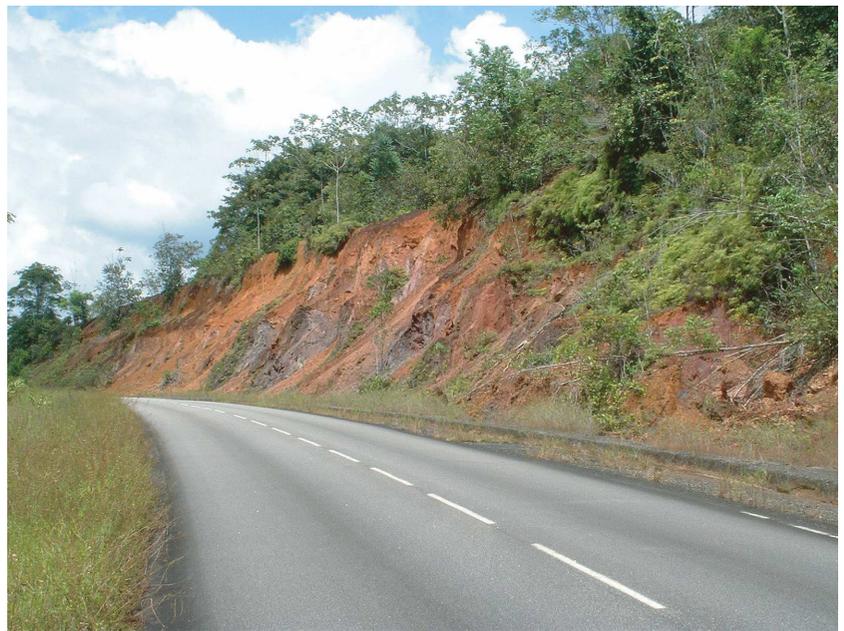
Cartes géologiques de Kourou et Iracoubo à 1/100 000

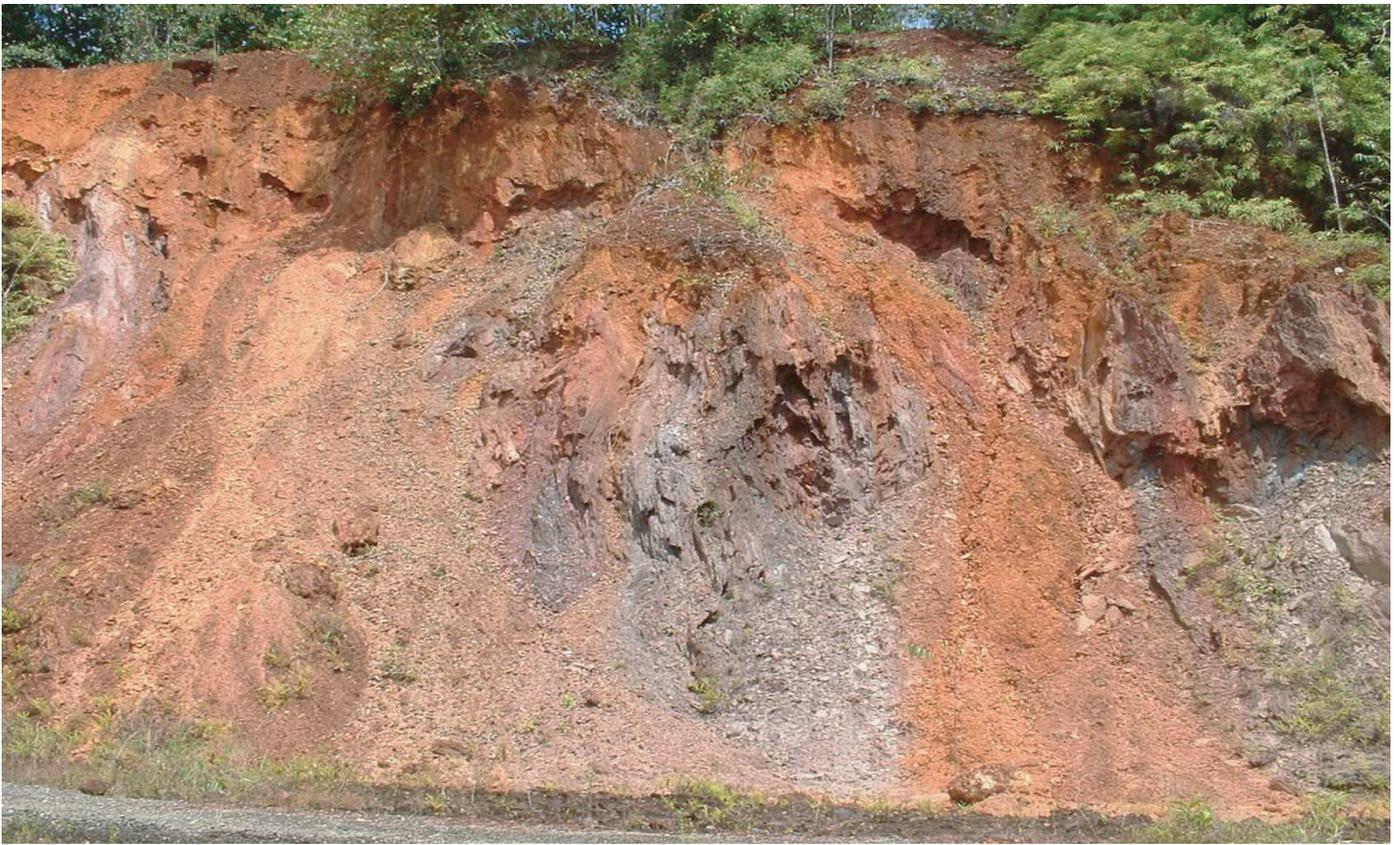
**Le socle protérozoïque** est totalement altéré mais principalement sous la forme de saprolite. Ceci permet de voir les variations sédimentaires au sein de ces séries pélitiques qui ont été déformées et se retrouvent actuellement en position verticale. On peut donc voir les alternances, la stratification, tout le long de l'affleurement sans pour autant observer d'indication sur la polarité (haut et bas) de ces séries.

Les zones grises sont appelées schistes plomb du fait de leur couleur gris plomb.

Les zones jaunes correspondent aux secteurs légèrement glissés. Leur nature est difficilement identifiable. Il s'agit probablement de passées plus sableuses ou gréseuses légèrement arénisées et donc devenues instables par rapport aux passées argileuses plus compactes.

Dans la partie sud de cet affleurement, une zone éboulée présente par endroit des blocs avec des reliefs en petites boules. Il s'agit de figures de courants produites par le creusement d'un courant autour d'un objet posé sur le fond et très probablement donc des traces de galets. Ces figures de courants ont été déformées postérieurement.

Au-dessus de cette saprolite, l'**argile tachetée**, bien que visible, reste peu identifiable. Au sommet du talus, le secteur nord du début de l'affleurement est dominé par la présence de **colluvions**. Au sud, et notamment vers la zone éboulée, la cuirasse est très présente. Elle est difficilement observable en place mais les nombreux blocs éboulés, à proximité de la route, sont des éléments de cuirasses.

**Les risques naturels** sont bien visibles sur ce site avec l'altération différentielle entre les séries argileuses et gréseuses qui sont à l'origine des glissements visibles uniquement dans les parties gréseuses. Ces dernières, arénisées, perdent leur cohésion et glissent sous l'action de l'eau.

Plus au sud, la zone d'éboulement contient de nombreux blocs de cuirasse. L'origine est très probablement liée à un lessivage de l'argile (ou saprolite) sous la cuirasse par l'écoulement des eaux. Cette érosion régressive a alors laissé des blocs cuirassés en surplomb.

Ces blocs sont ensuite tombés et certains ont roulé jusque vers la route. Cette zone ne paraît pas stabilisée et d'autres éboulements peuvent survenir, notamment en saison des pluies. Concernant les problématiques de risques naturels, ce site est typiquement une zone où l'évolution observée nécessite une surveillance régulière du phénomène.
