DEAL GUYANE

REALISATION D'UNE ETUDE D'IDENTIFICATION DES ENJEUX ET DE DETERMINATION DES CRITERES DE VIGILANCE VIS- VIS DU RISQUE INONDATION SUR LE MARONI

Bourg de Apatou

Octobre 2012

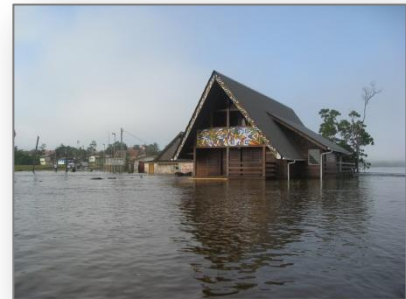
L'office du tourisme a été construit en 2007 après les inondations de 2006. En effet, la première crue de 2006 considérée comme exceptionnelle représentait alors la crue de référence. L'office du tourisme a donc été construit de manière à se prémunir de l'occurrence de 2006. Cependant, en 2008, l'office du tourisme était sous les eaux, elle représentait un îlot au milieu du fleuve (voir photo ci-contre).

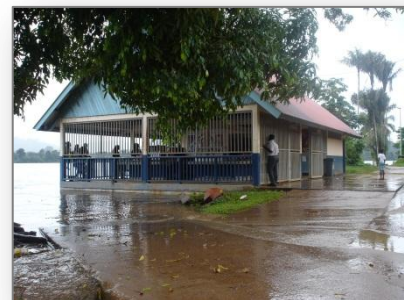
Le marché couvert créé en 1998 se situe dans le prolongement du centre de santé. Il représente un lieu fréquenté, situé proche du Degrad, de nombreuses personnes circulent autour de ce point. En limite de débordement en 2006 (voir photo ci-contre), il a été complétement inondé en 2008.

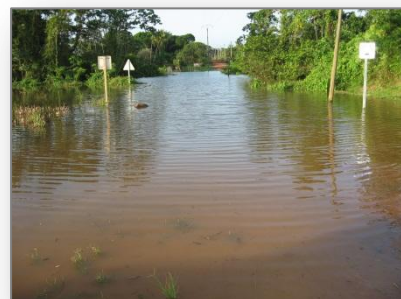
Depuis 2010, la commune d'Apatou est officiellement reliée par la route à la commune de Saint Laurent du Maroni en 45 min, ce qui permet plus de souplesse et de facilité dans les déploiements des secours. Il existe cependant une zone basse à l'entrée de la commune qui est inondée régulièrement. En 2006 et 2008 la voie de circulation était difficilement praticable pouvant empêcher la progression des secours vers le bourg d'Apatou.

Au cours de l'année 2012 des travaux ont été réalisés par la région Guyane afin de surélever cette portion de route. Elle devrait maintenant ne plus être inondable.

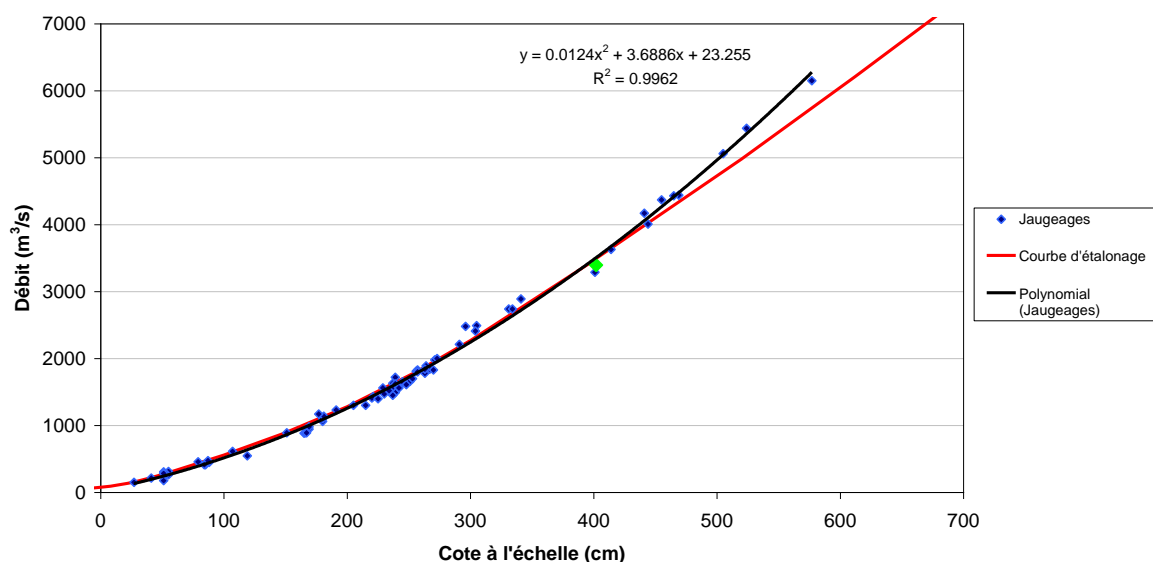
Courbe d'étalonnage de la station limnimétrique de Langa Tabiki sur le Maroni

Cependant, ces ajustements doivent être pris avec précaution puisque l'extrapolation des débits ne dépend que des 3 jaugeages disponibles au-delà de 500 cm.

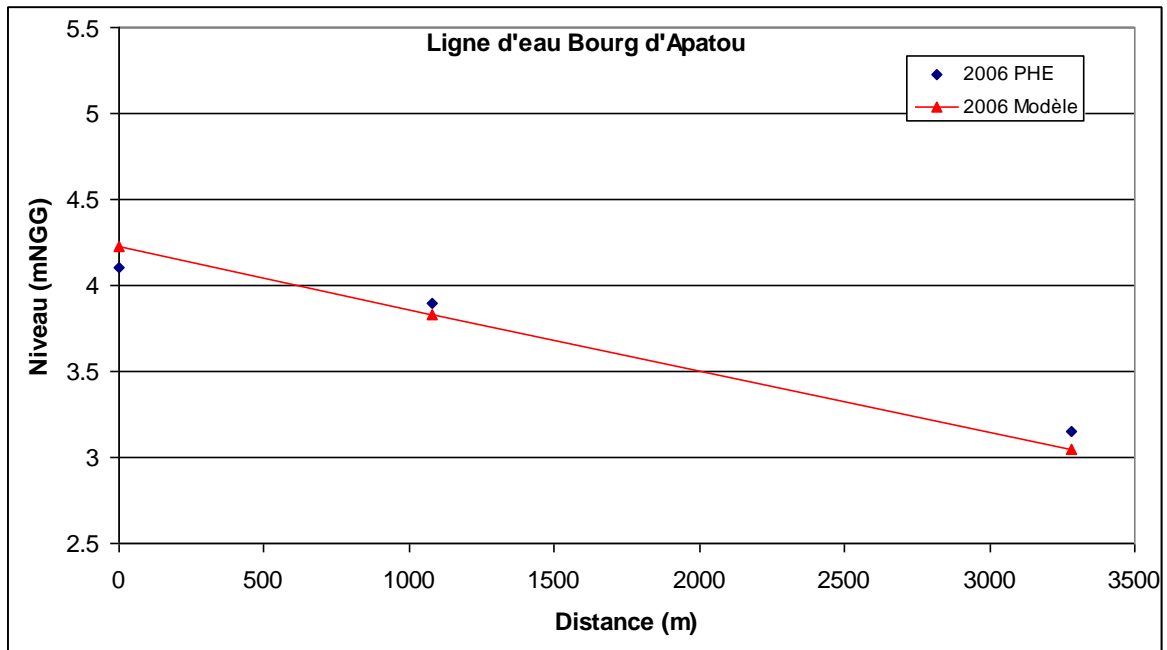
Sur la crue de 2006 :

Le calage est globalement satisfaisant.

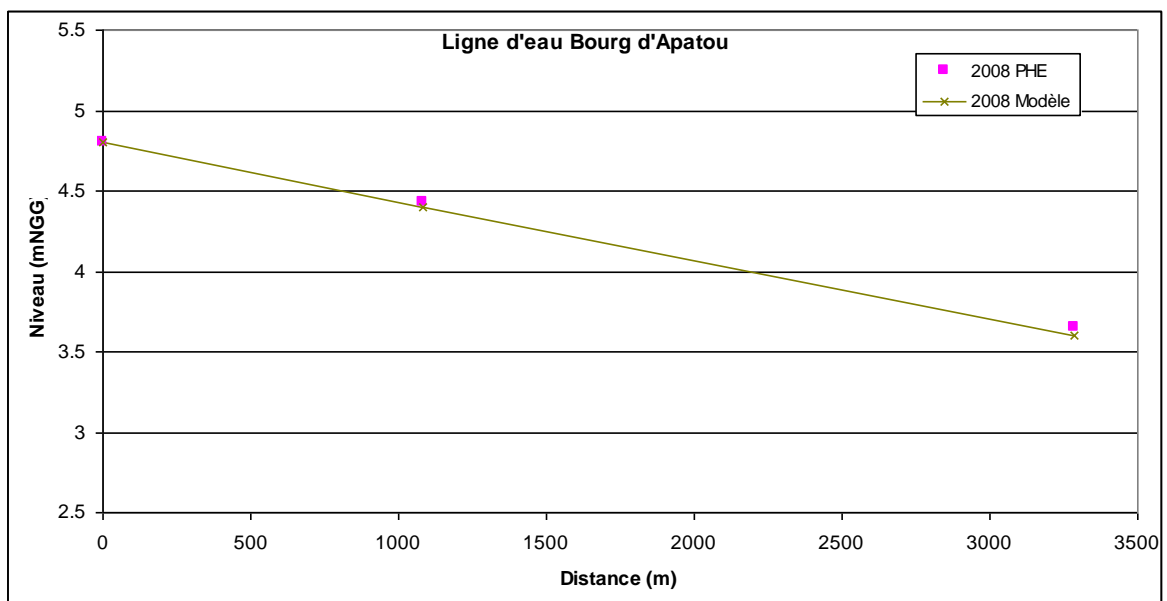
Sur la crue de 2008 :

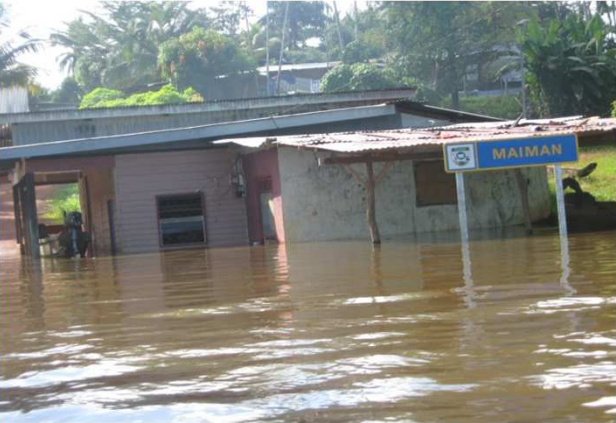
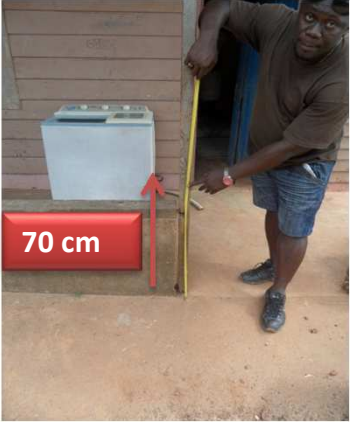
Point GPS :	N°1		
Enjeux	Ancien magasin qui est reconverti en maison	Type de bâti	Bâti plain pied
Identité	Mr AMETE (Chef coutumier)	Nombre d'années	21 ans
Type d'occupation	Permanente	Présence d'AEP	Non
Nbre de personnes	2	Remarque	Maison au bord du Degrad de Maiman
2008		2008

Remarques	Photo du magasin prise la 5 juin 2008	Description du repère	Poteau du magasin
		Hauteur de l'eau/support	70 cm
Degré d'imprécision	Photo à l'appui	Degré d'imprécision	Témoignages de plusieurs personnes + photo
		2006

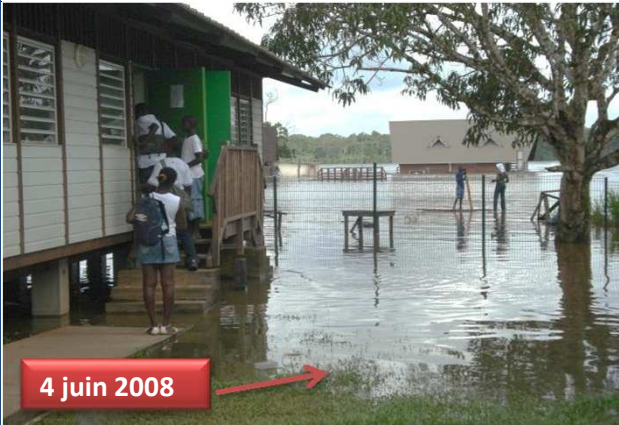
Point GPS :	N°3		
Enjeux	Enjeux pour la collectivité: Collège Apatou	Type de bâti	
Identité	collège Apatou	Nombre d'années	
Type d'occupation	Durant les périodes scolaire	Présence d'AEP	oui
Nbre de personnes		Remarque	Les enfants ont continué à aller au collège.
2008		2008

Remarques	Photo prise devant une classe la 4 juin 2008 à 15h38	Remarques	Photo prise devant les classes du Collège le 4 juin 2008 à 16h50
Degré d'imprécision	Photo à l'appui	Degré d'imprécision	Photo à l'appui
2006		mars-11

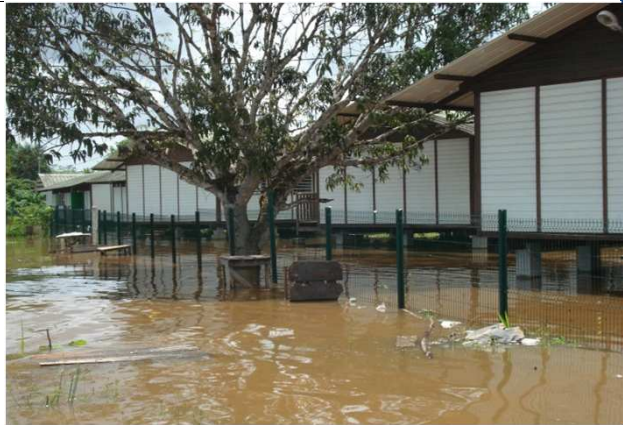
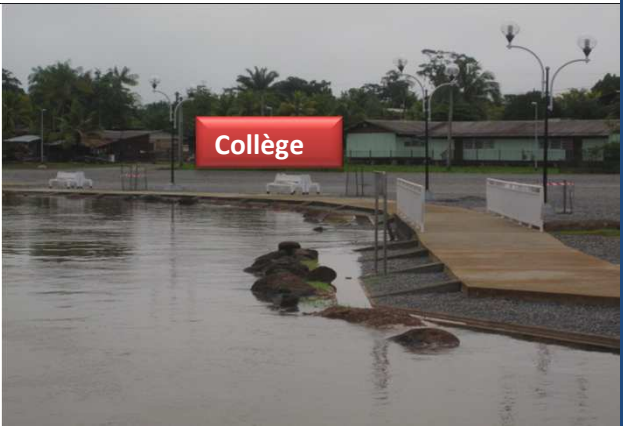
Description du repère	Place des fêtes	Description du repère	Chemin en béton devant la place des fêtes
Hauteur de l'eau/support	Collège non inondé	Hauteur de l'eau/support	Limite de débordement
Degré d'imprécision	Photo à l'appui, prise le 09 Mai 2006 à 12h06	Degré d'imprécision	Photo prise le 07 Mars 2011 à 13h20

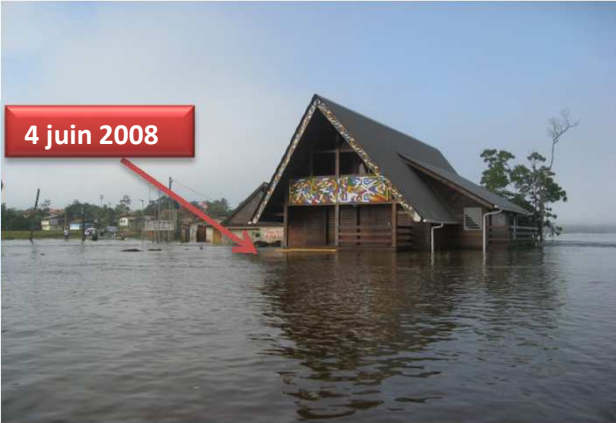
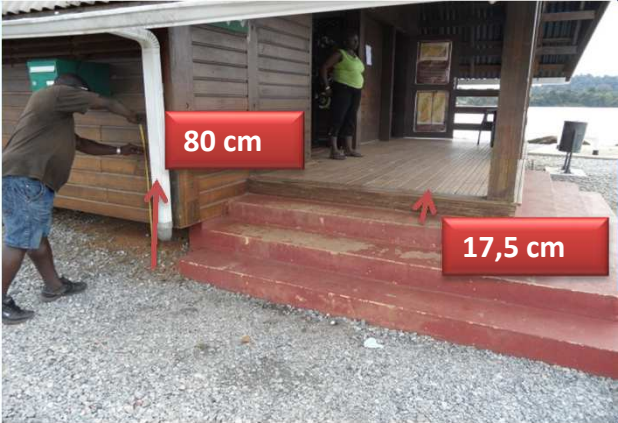
Point GPS :		N°4	
Enjeux	Enjeux pour la collectivité: accueil touristique	Type de bâti	Bâti plain pied en bois
Identité	office du tourisme	Nombre d'années	Depuis 2007
Type d'occupation	Durant la journée: 8h-17h	Présence d'AEP	oui
Nbre de personnes	Variable: 0 à 10	Remarque	Office du tourisme proche du carbet d'accueil touristique.
2008		2008

Remarques	Photo prise la 4 juin 2008 à 8h11	Description du repère	Mur extérieur Dernière marche
		Hauteur de l'eau/support	80 cm/TN 17,5 cm
Degré d'imprécision	Photo à l'appui	Degré d'imprécision	Témoignages + photo
2006		2008

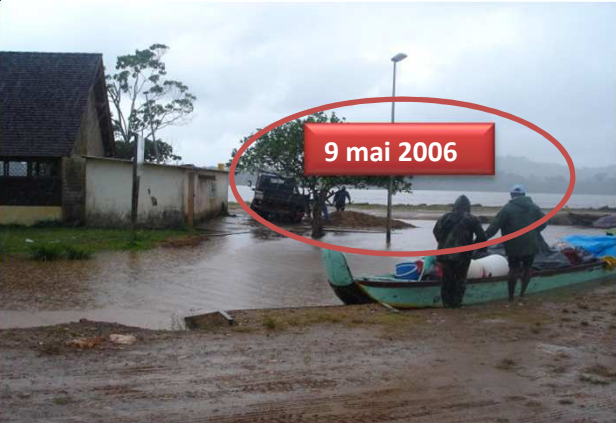
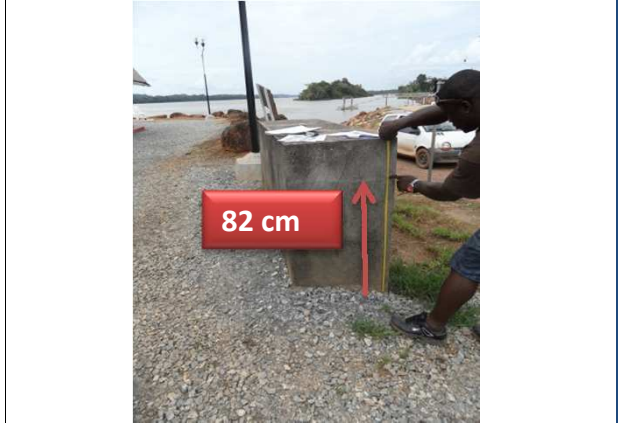
Remarques	Emplacement de l'office du tourisme pas encore construit en 2006	Description du repère	Compteur EDF situé à côté de l'office du tourisme
		Hauteur de l'eau/support	82 cm
Degré d'imprécision	Photo à l'appui, prise le 09 Mai 2006 à 12h00	Degré d'imprécision	Laisse de crue visible avec une marque fluo

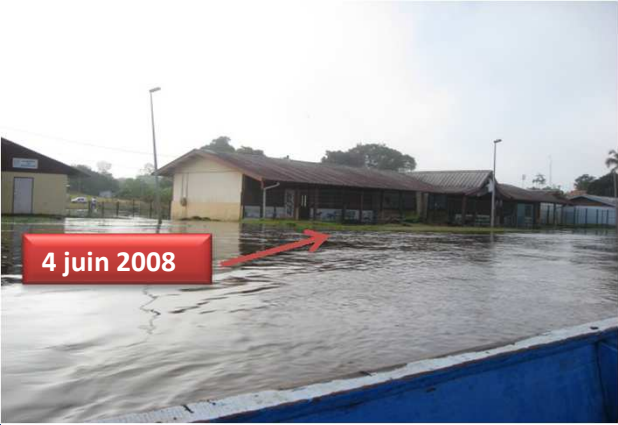
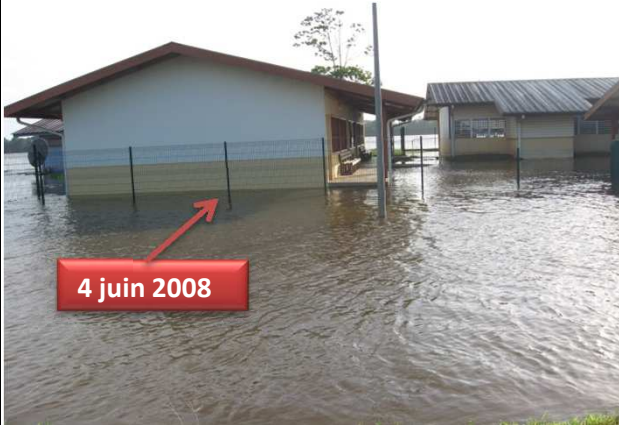
Point GPS :		N°6	
Enjeux	Enjeux pour la collectivité: Ecole maternelle	Type de bâti	Plain pied
Identité	Ecole maternelle	Nombre d'années	
Type d'occupation	Durant les périodes scolaire	Présence d'AEP	oui
Nbre de personnes		Remarque	
2008		2008

Remarques	Photo prise devant l'école maternelle vu du fleuve le 4 juin 2008 à 8h12	Remarques	Photo prise derrière l'école maternelle le 4 juin 2008 à 17h27
Degré d'imprécision	Photo à l'appui	Degré d'imprécision	Photo à l'appui
2006		2006

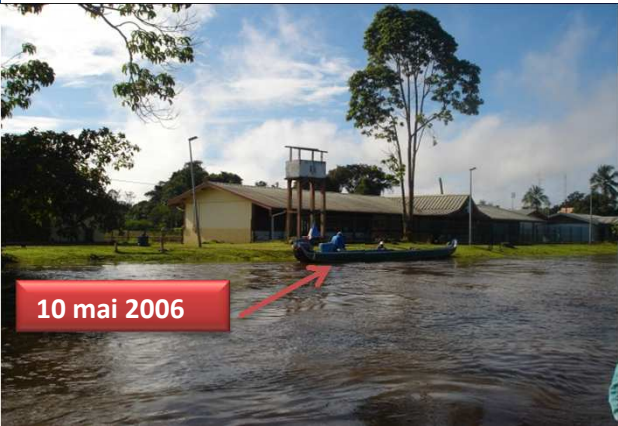
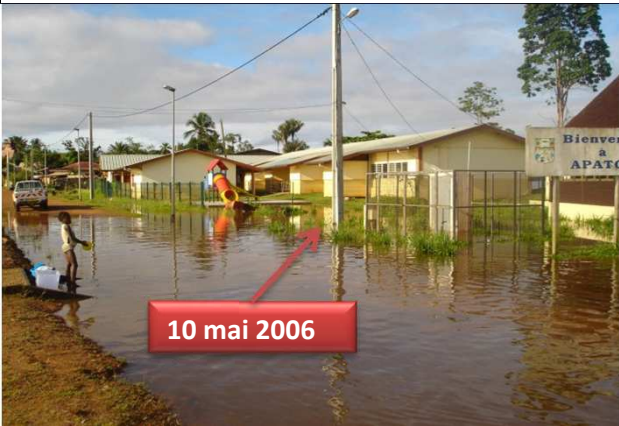
Description du repère	Photo prise devant l'école maternelle vu du fleuve le 10 mai 2006 à 8h39	Description du repère	Photo prise derrière l'école maternelle le 10 mai 2006 à 8h13
Degré d'imprécision	Photo à l'appui	Degré d'imprécision	Photo à l'appui

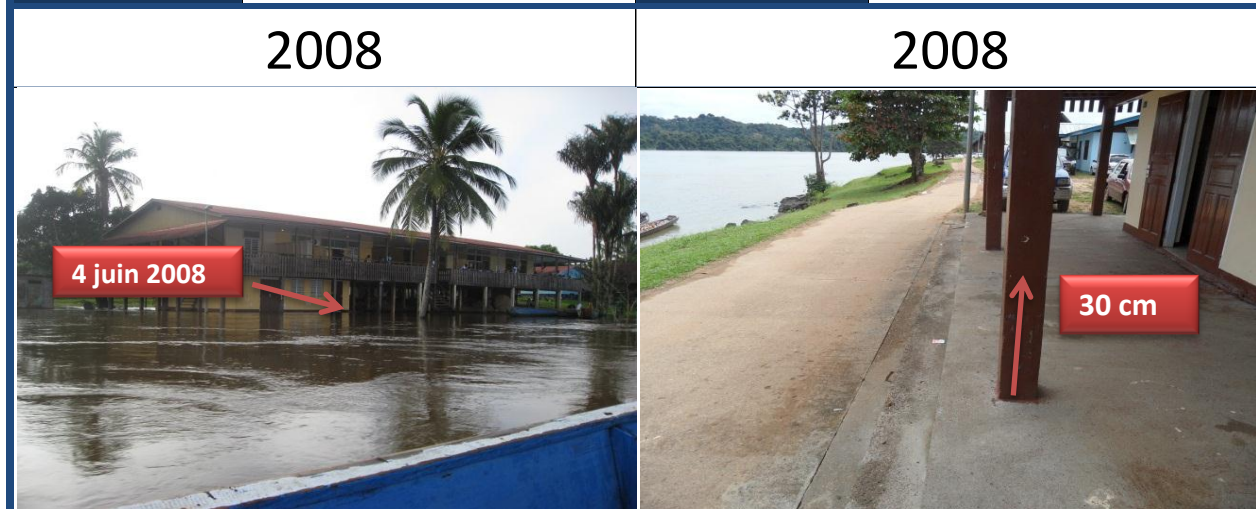
Remarques	Photo prise la 4 juin 2008 à 8h34 devant le dispensaire.	Description du repère	Poteau
		Hauteur de l'eau/support	30 cm
Degré d'imprécision	Photo à l'appui	Degré d'imprécision	Témoignages

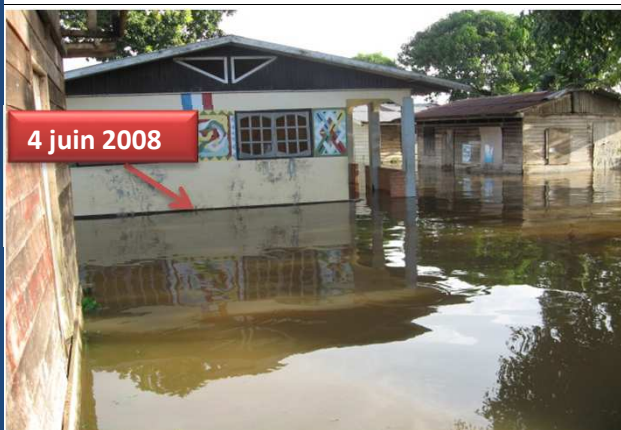
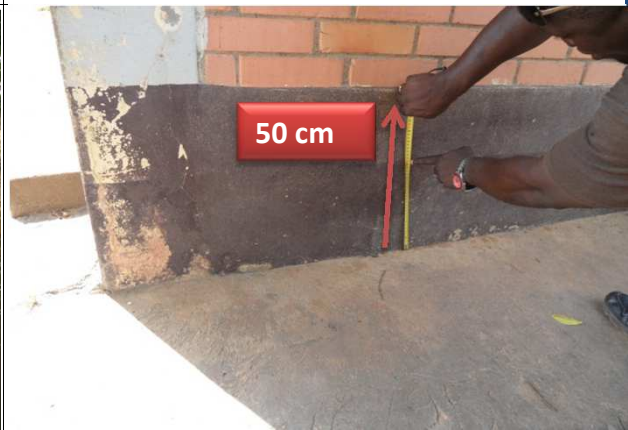
Point GPS :	N°9		
Enjeux	Maison d'un particulier qui n'est plus habitée	Type de bâti	Bâti plain pied
Identité	Mr BAYA	Nombre d'années	
Type d'occupation	Inoccupée	Présence d'AEP	oui
Nbre de personnes		Remarque	Maison dans le bourg proche du marché

Remarques	Photo prise la 4 juin 2008 à 17h28	Description du repère	Mur extérieur de la maison
		Hauteur de l'eau/support	50 cm soit 65 cm/TN
Degré d'imprécision	Photo à l'appui	Degré d'imprécision	Témoignages de plusieurs personnes

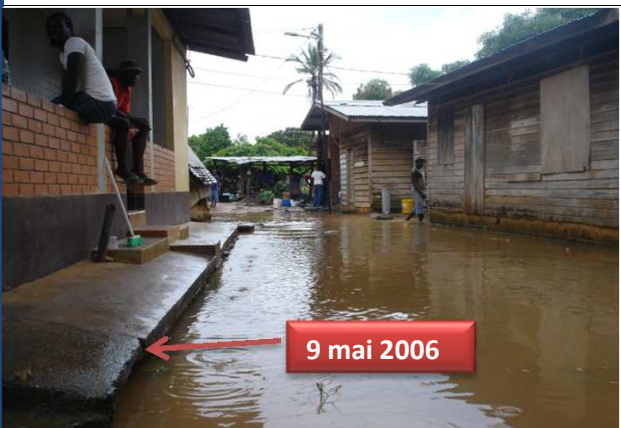
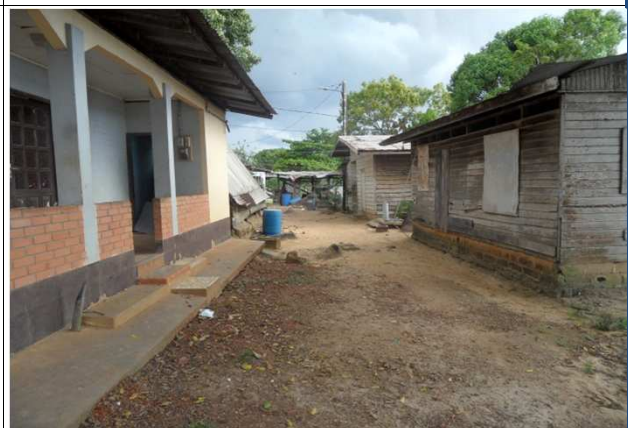
Description du repère	Chemin en terre devant la maison	Description du repère	Chemin en terre devant la maison
Hauteur de l'eau/support	15 cm/TN	Hauteur de l'eau/support	
Degré d'imprécision	Photo à l'appui, prise le 09 Mai 2006 à 13h36	Degré d'imprécision	Photo prise le 23 août à 8h10

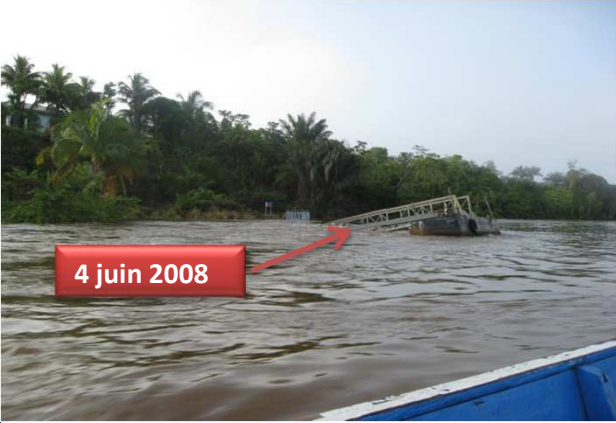
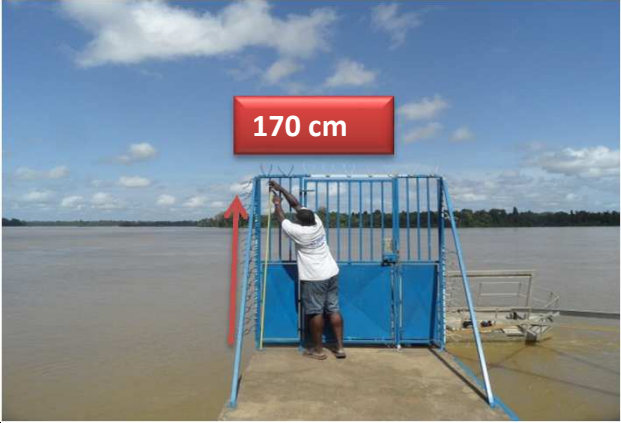
Point GPS :	N°11		
Enjeux	Pompage pour l'AEP		
Identité	Pompage AEP	Nombre d'années	
	2008	2008

Remarques	Photo de la prise d'eau dans le fleuve le 4 juin 2008	Description du repère	Portail bleu cadnassé
		Hauteur de l'eau/support	180 cm
Degré d'imprécision	Photo à l'appui	Degré d'imprécision	Laisses de crues marquées
	2006	2006

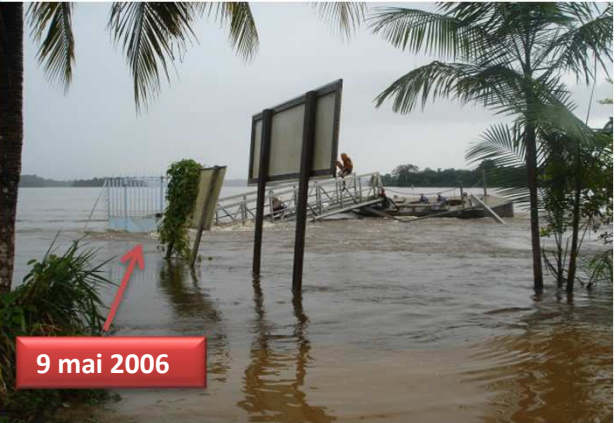
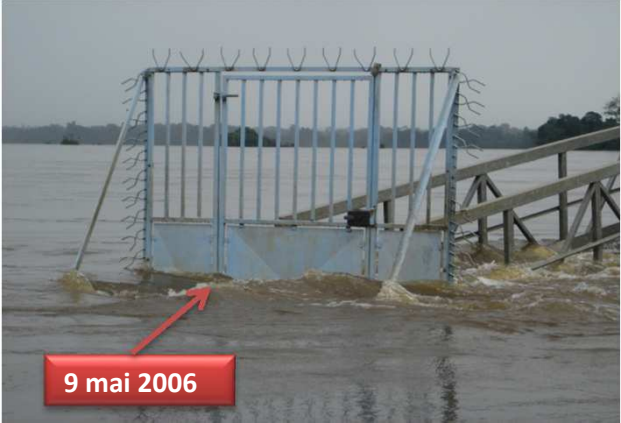
Remarques	Photo de la prise d'eau depuis la berge le 9 mai 2006	Remarques	Photo du portail bleu pour accéder au pompage en eau superficielle
Degré d'imprécision	Photo à l'appui	Degré d'imprécision	Photo à l'appui

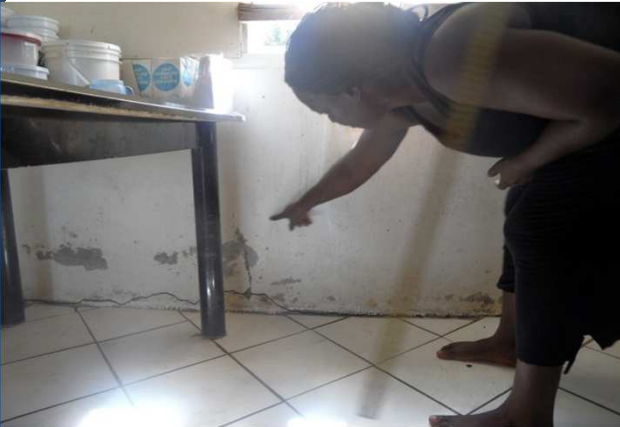
Point GPS :		PT2	
Nom du village	Sparouine	Date enquête	28/11/2011
Enjeux	Maison d'un particulier	Type de bâti	Plain pied
Identité	AKEABOM Abélicie	Nombre d'années	Plus de 15 ans
Type d'occupation	Permanente	Présence d'AEP	non
Nbre de personnes	1 adulte et 13 enfants	Remarque	Pas d'aide durant les inondations (pas d'eau ni de nourriture) elle est partie avec ses 13 enfants sur Cayenne.
Estimation des biens perdus	2 matelas, linge des enfants, armoires, bouteille de gaz, batteries pour les panneaux solaires, etc.	Année(s) inondée(s)	2008 uniquement
2008		2008

Remarques	Les inondations ont endommagé sa maison, on retrouve des laisses de crues bien visibles.	Description du repère	Mur à l'intérieur de la maison
		Hauteur de l'eau/support	34 cm
Degré d'imprécision	Laisse de crues	Degré d'imprécision	Témoignage

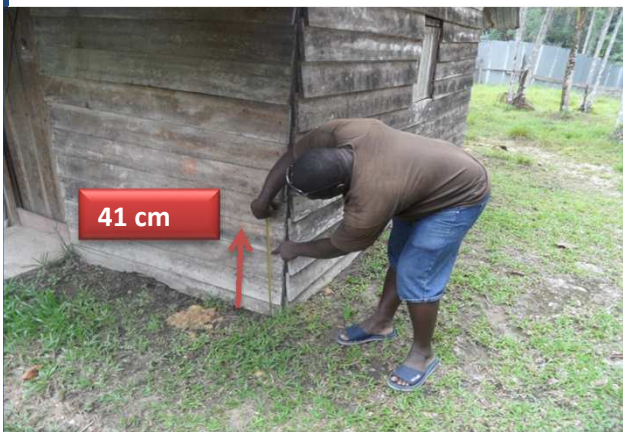
Description du repère	Mur à l'extérieur de la maison
Hauteur de l'eau/support	41 cm
Degré d'imprécision	Témoignage

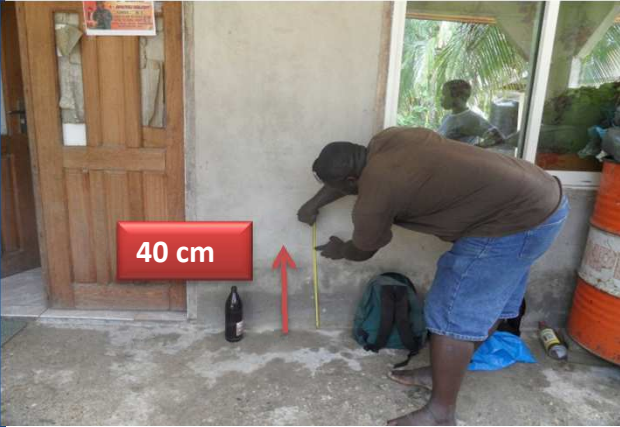
Point GPS :		PT4	
Nom du village	Anaolando	Date enquête	28/11/2011
Enjeux	Maison d'un particulier	Type de bâti	Plain pied
Identité	APIKE Elia	Nombre d'années	
Type d'occupation	Permanente	Présence d'AEP	Non
Nbre de personnes	2 adultes et 4 enfants	Remarque	Durant les inondations déplacement chez le voisin qui a une maison sur pilotis.
Estimation des biens perdus	Chaine hifi, linge, matelas, armoire.	Année(s) inondée(s)	2008 et 2006
2008		2006

Description du repère	Mur extérieur	Description du repère	Mur extérieur
Hauteur de l'eau/support	40 cm	Hauteur de l'eau/support	20 cm
Degré d'imprécision	Laiesses de crues	Degré d'imprécision	Laiesses de crues

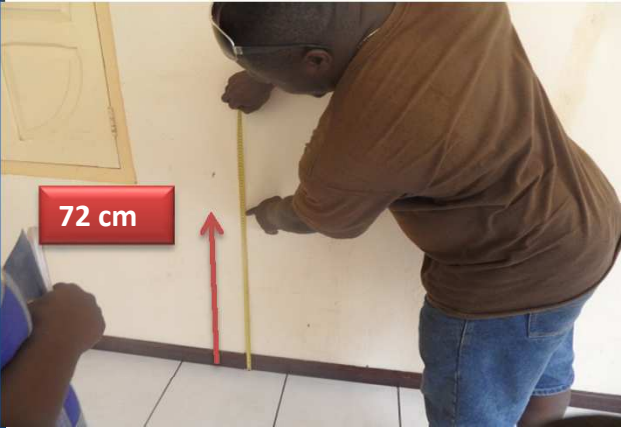
Description du repère	Mur extérieur sur la terrasse	Description du repère	Mur extérieur sur la terrasse
Hauteur de l'eau/support	72 cm	Hauteur de l'eau/support	30 cm
Degré d'imprécision	Témoignage (Peinture récente)	Degré d'imprécision	Témoignage (Peinture récente)

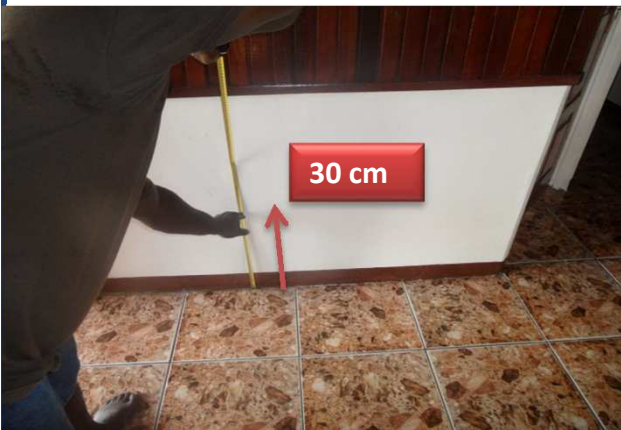
Description du repère	Mur à l'intérieur de la maison
Hauteur de l'eau/support	30 cm
Degré d'imprécision	Témoignage

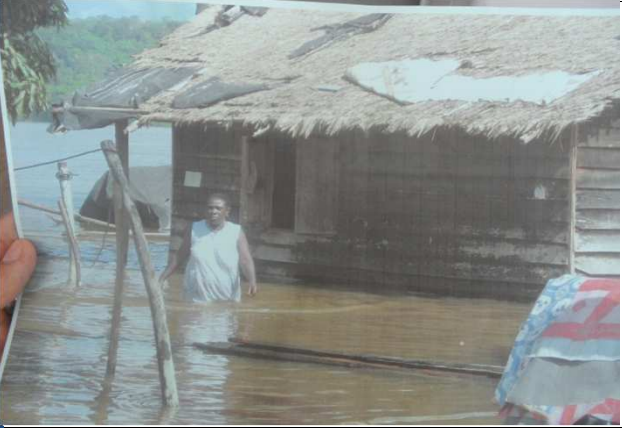
Point GPS :		PT10	
Nom du village	Anaolando	Date enquête	28/11/2011
Enjeux	Maison d'un particulier	Type de bâti	Plain pied
Identité	AJAMPA	Nombre d'années	36 ans
Type d'occupation	Abandonnée	Présence d'AEP	Non
Nbre de personnes		Remarque	Après les inondations de 2008, elle a décidé de partir.
Estimation des biens perdus	Tout perdu, meubles, nourriture.	Année(s) inondée(s)	2008
2008

Description du repère	Photo prise durant les inondations		
Hauteur de l'eau/support			
Degré d'imprécision	Photo

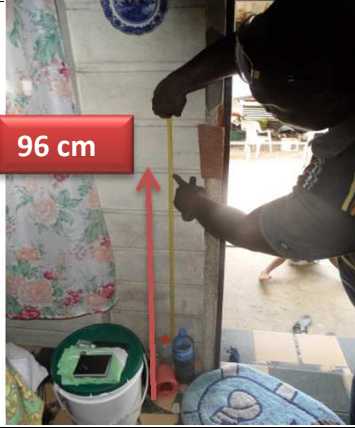
Point GPS :		PT12	
Nom du village	New campoe	Date enquête	28/11/2011
Enjeux	Maison d'un particulier	Type de bâti	Plain pied
Identité	EDNARD Laurence	Nombre d'années	20 ans
Type d'occupation	Permanente	Présence d'AEP	Pompe à bras
Nbre de personnes	1 adulte	Remarque	En 2006 elle est restée dans sa maison malgré les eaux. En 2008, elle s'est réfugiée un peu en hauteur. Pas eu de coup de main pour l'aider.
Estimation des biens perdus	En 2008: frigo, meuble TV, lit, matelas, buffet, fauteuil, gazinière. En 2006: gazinière, table à manger, machine à laver.	Année(s) inondée(s)	2008 et 2006
2008		2006

Description du repère	Mur à l'intérieur de la maison	Description du repère	Mur à l'intérieur de la maison
Hauteur de l'eau/support	96 cm	Hauteur de l'eau/support	35 cm
Degré d'imprécision	Témoignage	Degré d'imprécision	Laisses de crues

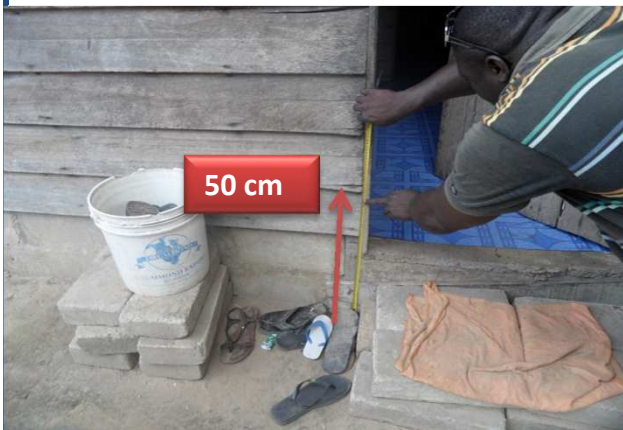
Description du repère	Mur à l'extérieur de la maison
Hauteur de l'eau/support	50 cm/TN
Degré d'imprécision	Témoignage

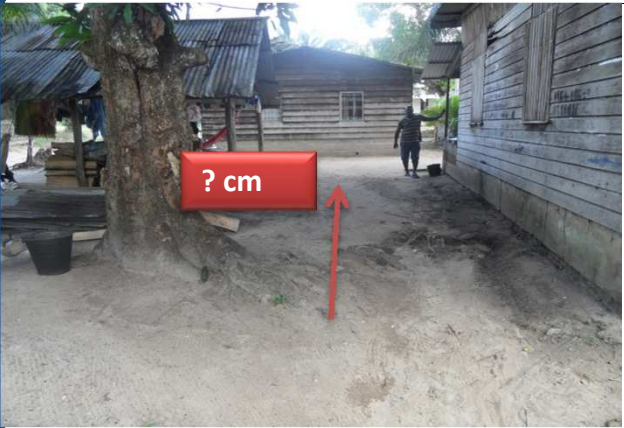
Point GPS :		PT14	
Nom du village	New campoe	Date enquête	28/11/2011
Enjeux	Maison d'un particulier	Type de bâti	Plain pied
Identité	REINA Joanie	Nombre d'années	Plus de 24 ans
Type d'occupation	Permanente	Présence d'AEP	Pompe à bras
Nbre de personnes	2 adultes et 9 enfants	Remarque	Durant les inondations Ils sont partis se réfugier en hauteur. Elle construit une nouvelle maison en hauteur.
Estimation des biens perdus	Peu de perte, les affaires ont pu être mises en hauteur.	Année(s) inondée(s)	2008 et 2006 limite de débordement
2008

Description du repère	Mur à l'extérieur de la maison		
Hauteur de l'eau/support	??? Elle ne se souvient pas de la hauteur.		
Degré d'imprécision	Témoignage

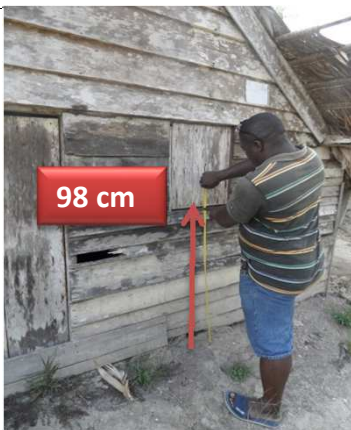
Point GPS :		PT18	
Nom du village	Kwaliondo 2	Date enquête	28/11/2011
Enjeux	Maison d'un particulier	Type de bâti	Plain pied
Identité	BEY Sandra	Nombre d'années	10 ans
Type d'occupation	Abandonnée	Présence d'AEP	Non
Nbre de personnes	2 adultes et 2 enfants	Remarque	Après les inondations de 2008, la famille a abandonnée la maison pour s'installer un peu plus loin en hauteur (pourtant pas à l'abri d'une inondation comme celle de 2008)
Estimation des biens perdus	En 2008: 2 armoires, inges, gazinière, chaises.	Année(s) inondée(s)	2008 et 2006

Description du repère	Mur à l'extérieur de la maison	Description du repère	Mur à l'extérieur de la maison
Hauteur de l'eau/support	98 cm/TN	Hauteur de l'eau/support	21 cm/TN
Degré d'imprécision	Témoignage	Degré d'imprécision	Témoignage

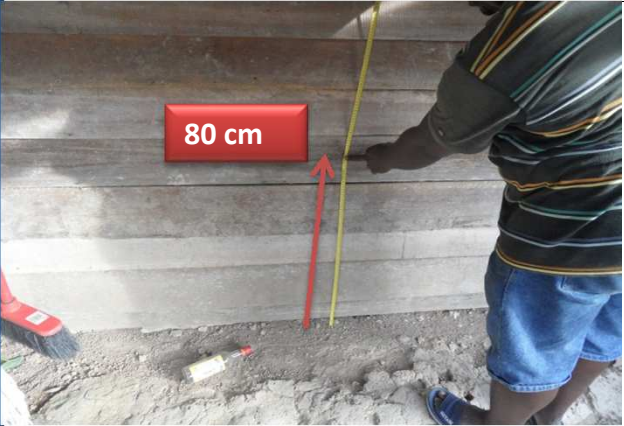
Description du repère	Mur à l'extérieur de la maison		
Hauteur de l'eau/support	80 cm		
Degré d'imprécision	Témoignage

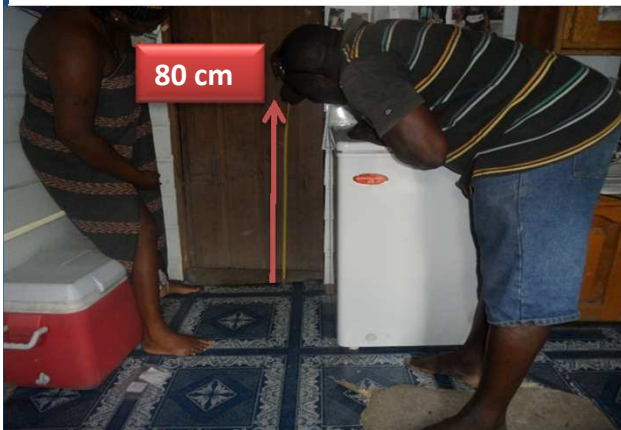
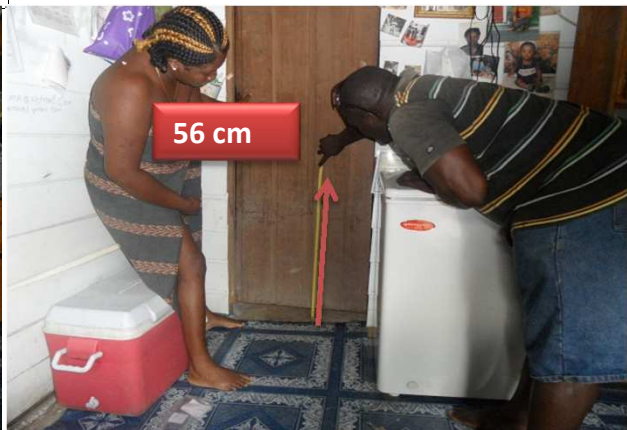
Description du repère	Porte à l'intérieur de la maison	Description du repère	Porte à l'intérieur de la maison
Hauteur de l'eau/support	80 cm	Hauteur de l'eau/support	56 cm
Degré d'imprécision	Témoignage	Degré d'imprécision	Témoignage

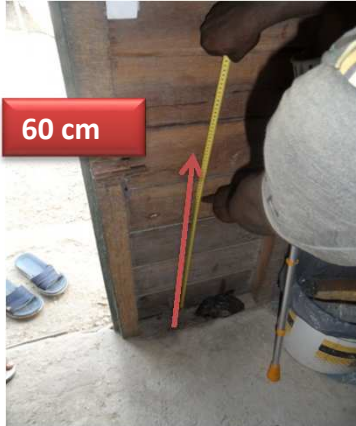
Point GPS :		PT21	
Nom du village	Kwaliondo 2	Date enquête	28/11/2011
Enjeux	Maison d'un particulier	Type de bâti	Plain pied
Identité	MADA NAPO	Nombre d'années	24 ans
Type d'occupation	Permanente	Présence d'AEP	Non
Nbre de personnes	1 adulte et 1 enfant	Remarque	Déplacement dans un village à côté sous un carbet d'accueil.
Estimation des biens perdus	Peu de perte, les biens ont été déplacés.	Année(s) inondée(s)	2008
2008

Description du repère	Mur à l'intérieur de la maison		
Hauteur de l'eau/support	60 cm		
Degré d'imprécision	Témoignage

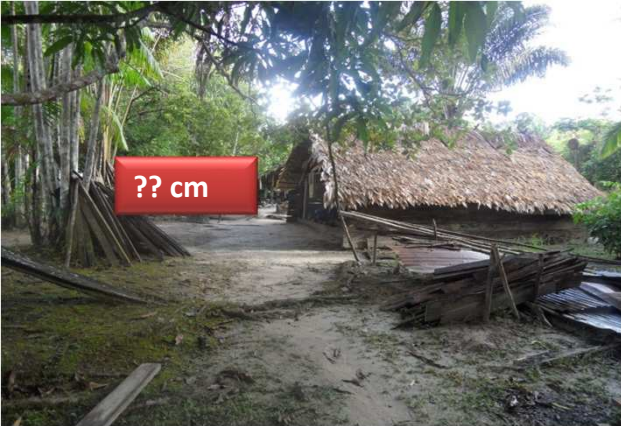
Point GPS :		PT23	
Nom du village	Ponta 2	Date enquête	28/11/2011
Enjeux	Maison d'un particulier	Type de bâti	Plain pied
Identité	CONTOUT	Nombre d'années	30 ans
Type d'occupation	Permanente	Présence d'AEP	Non
Nbre de personnes	2 adultes	Remarque	
Estimation des biens perdus	? Habitant absent simplement un habitant de Ponta 2	Année(s) inondée(s)	2008
2008

Description du repère			
Hauteur de l'eau/support	Pas d'indication car le propriétaire était absent.		
Degré d'imprécision	Témoignage

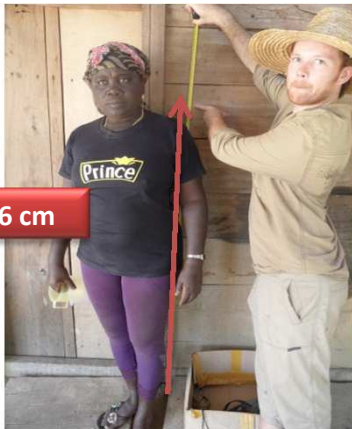
Point GPS :	PT25		
Nom du village	Anapay campu	Date enquête	29/11/2011
Enjeux	Maison d'un particulier	Type de bâti	Plain pied
Identité	ADADY Lossa	Nombre d'années	
Type d'occupation	Permanente	Présence d'AEP	non
Nbre de personnes	1 adulte et 1 enfant	Remarque	Ils se sont regroupés plus haut sur le village.
Estimation des biens perdus	Gazinière, matelas, couac/riz	Année(s) inondée(s)	2008 uniquement

Description du repère	Mur à l'extérieur de la maison
Hauteur de l'eau/support	146 cm
Degré d'imprécision	Témoignage

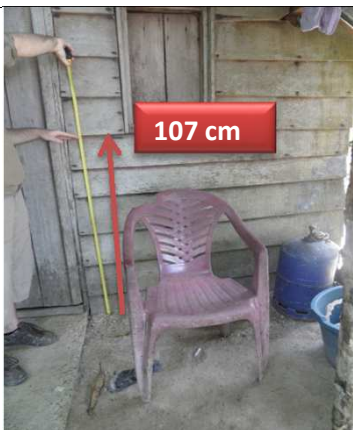
Point GPS :	PT26		
Nom du village	Anapay campu	Date enquête	29/11/2011
Enjeux	Maison d'un particulier	Type de bâti	Plain pied
Identité	MONTI Meyna	Nombre d'années	
Type d'occupation	Permanente	Présence d'AEP	non
Nbre de personnes	3 adultes et 2 enfants	Remarque	Ils se sont regroupés plus haut sur le village.
Estimation des biens perdus	Gazinière, matelas, nourriture.	Année(s) inondée(s)	2008 uniquement

Description du repère	Mur à l'extérieur de la maison
Hauteur de l'eau/support	107 cm
Degré d'imprécision	Témoignage

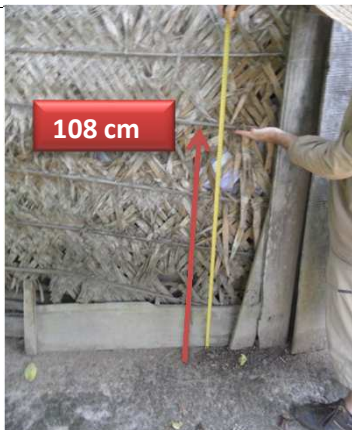
Point GPS :		PT27	
Nom du village	Anapay campu	Date enquête	29/11/2011
Enjeux	Maison d'un particulier	Type de bâti	Plain pied
Identité	SINTALE Henri	Nombre d'années	14 ans
Type d'occupation	Permanente	Présence d'AEP	non
Nbre de personnes	2 adultes	Remarque	Ils se sont regroupés plus haut sur le village.
Estimation des biens perdus	Gazinière, matelas, nourriture.	Année(s) inondée(s)	2008 et 2006 (pas de précision sur 2006)

Description du repère	Mur à l'extérieur de la maison
Hauteur de l'eau/support	108 cm
Degré d'imprécision	Témoignage

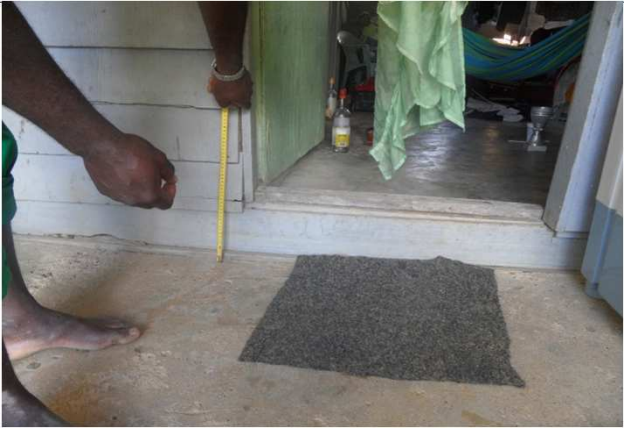
Description du repère	Mur à l'intérieur de la maison	Description du repère	Marche devant la maison
Hauteur de l'eau/support	159 cm/TN	Hauteur de l'eau/support	20 cm
Degré d'imprécision	Laisse de crues	Degré d'imprécision	Témoignage

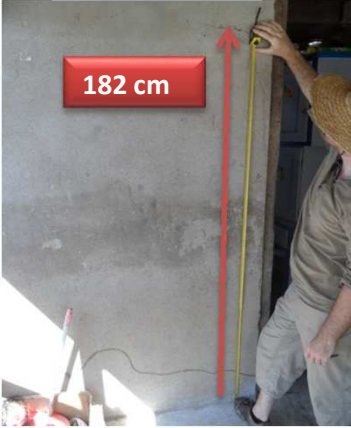
Point GPS :		PT34	
Nom du village	Bois martin	Date enquête	29/12/2011
Enjeux	Maison d'un particulier	Type de bâti	maison sur pilotis
Identité	KOFI	Nombre d'années	25
Type d'occupation	Permanente	Présence d'AEP	Non
Nbre de personnes	1 adulte et 9 enfants	Remarque	
Estimation des biens perdus	"beaucoup d'affaires"	Année(s) inondée(s)	2006 et 2008
2008		2006

Description du repère	Mur à l'extérieur de la maison	Description du repère	Mur extérieur
Hauteur de l'eau/support	182 cm et 202 cm/TN	Hauteur de l'eau/support	140 cm ou 160/TN
Degré d'imprécision	Laissez de crues	Degré d'imprécision	Témoignage
2011

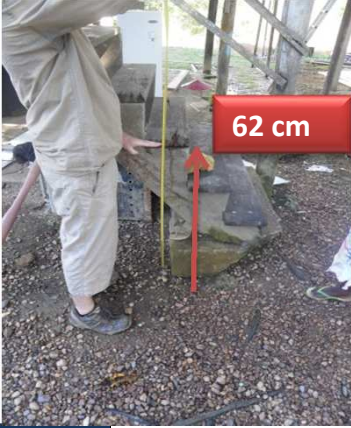
Description du repère	Escaliers à l'extérieur de la maison		
Hauteur de l'eau/support	62 cm		
Degré d'imprécision	Identification sur une autre maison. Témoignage

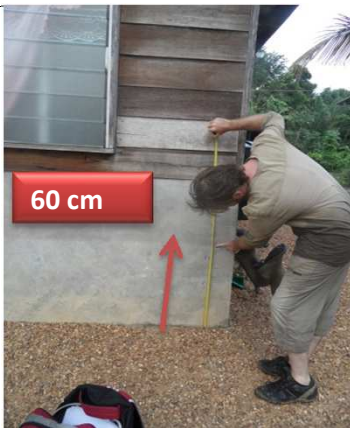
Point GPS :	PT35 bis		
Nom du village	AMEKE campu	Date enquête	29/11/2011
Enjeux	Maison d'un particulier	Type de bâti	Plain pied
Identité	PAYSSON Sereita	Nombre d'années	30
Type d'occupation	Permanente	Présence d'AEP	non
Nbre de personnes	2 adultes et 6 enfants	Remarque	
Estimation des biens perdus		Année(s) inondée(s)	2008 et 2006

Description du repère	Terrasse
Hauteur de l'eau/support	60 cm/TN
Degré d'imprécision	Laisse de crues

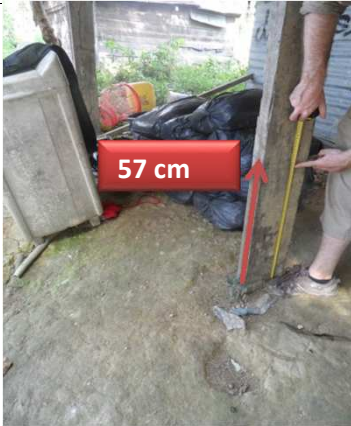
Point GPS :		PT35	
Nom du village	Bayno campu	Date enquête	29/11/2011
Enjeux	Maison d'un particulier	Type de bâti	Plain pied+ pilotis
Identité	FAYKE nope	Nombre d'années	
Type d'occupation	Permanente	Présence d'AEP	non
Nbre de personnes		Remarque	Ils se sont regroupés plus haut sur le village.
Estimation des biens perdus		Année(s) inondée(s)	2008 (pas d'infos) et 2006
2011

Description du repère	Poteau extérieur		
Hauteur de l'eau/support	57 cm		
Degré d'imprécision	Témoignage.

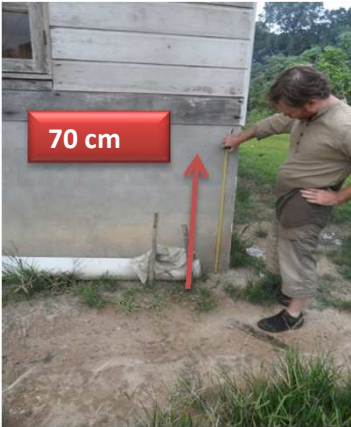
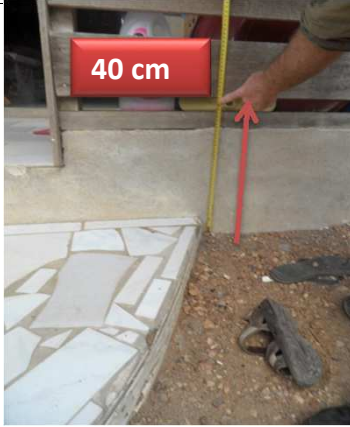
Point GPS :		PT37	
Nom du village	AMEKE campu	Date enquête	29/12/2011
Enjeux	Maison d'un particulier	Type de bâti	maison sur pilotis
Identité	AMEKE Week end	Nombre d'années	25
Type d'occupation	Permanente	Présence d'AEP	Non
Nbre de personnes	2 adultes et 3 enfants	Remarque	Durant les inondations il se sont réfugiés dans un camp en hauteur.
Estimation des biens perdus	Un lit, un congélateur, un canapé, un groupe électrogène.	Année(s) inondée(s)	2006, 2008 et 2011
2008		2006

Description du repère	Mur à l'extérieur de la maison	Description du repère	Mur extérieur
Hauteur de l'eau/support	70 cm/TN	Hauteur de l'eau/support	40 cm/TN
Degré d'imprécision	Laiesses de crues	Degré d'imprécision	Témoignage
2011

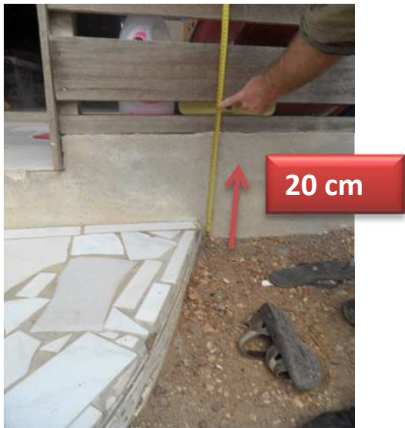
Description du repère	Escaliers à l'extérieur de la maison		
Hauteur de l'eau/support	20 cm/ TN		
Degré d'imprécision	Témoignage, limite de débordement dans la maison

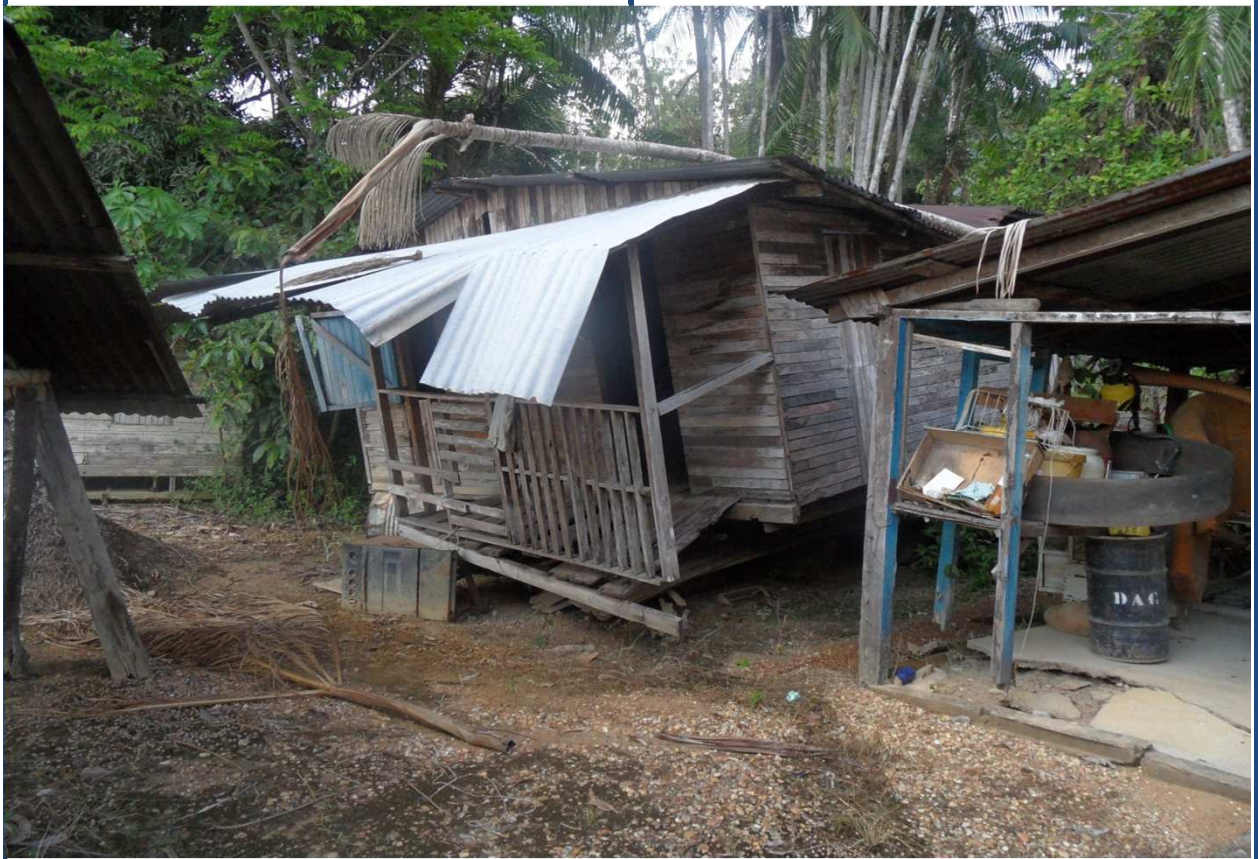
Point GPS :	PT38		
Nom du village	AMEKE campu	Date enquête	29/11/2011
Enjeux	Maison d'un particulier	Type de bâti	Plain pied
Type d'occupation	Abandonné	Présence d'AEP	non
Nbre de personnes		Remarque	Maison qui s'est écroulée durant les inondations de 2008.
Estimation des biens perdus	Maison	Année(s) inondée(s)	
	2008

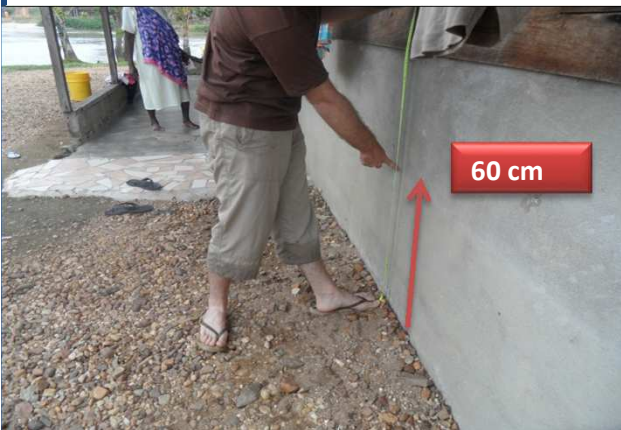
Description du repère	Mur à l'extérieur de la maison
Hauteur de l'eau/support	60 cm/TN
Degré d'imprécision	Laisse de crues

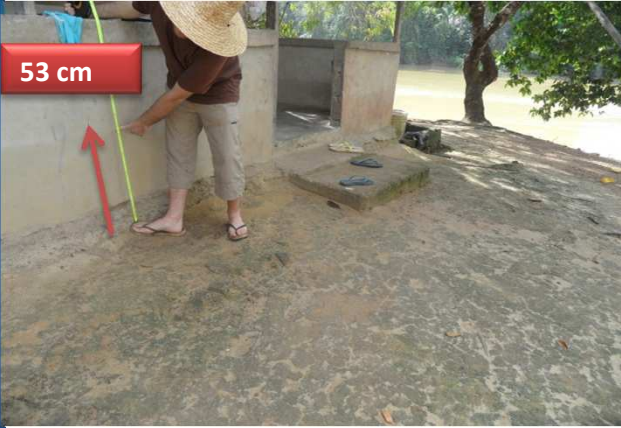
Description du repère	Mur à l'extérieur de la terrasse		
Hauteur de l'eau/support	53 cm/TN		
Degré d'imprécision	Laisse de crues

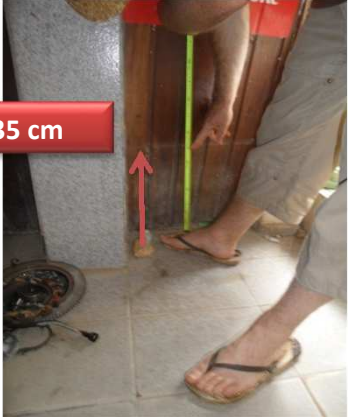
Point GPS :	PT48		
Nom du village	Bishna campu	Date enquête	30/11/2011
Enjeux	Magasin	Type de bâti	
Type d'occupation	Permanente	Présence d'AEP	non
Estimation des biens perdus		Année(s) inondée(s)	2008
2008

Description du repère	Porte à l'intérieur du magasin		
Hauteur de l'eau/support	35 cm/TN		
Degré d'imprécision	Laisse de crues

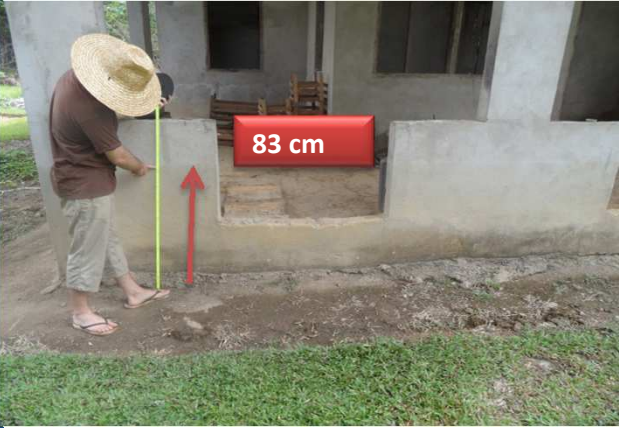
Description du repère	Mur à l'extérieur de la maison		
Hauteur de l'eau/support	83 cm/TN		
Degré d'imprécision	Laisse de crues

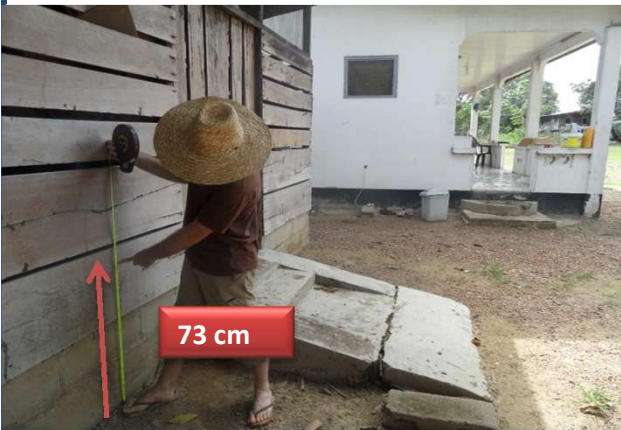
Description du repère	Mur à l'extérieur de l'abri proche de la maison.
Hauteur de l'eau/support	83 cm/TN
Degré d'imprécision	Témoignage

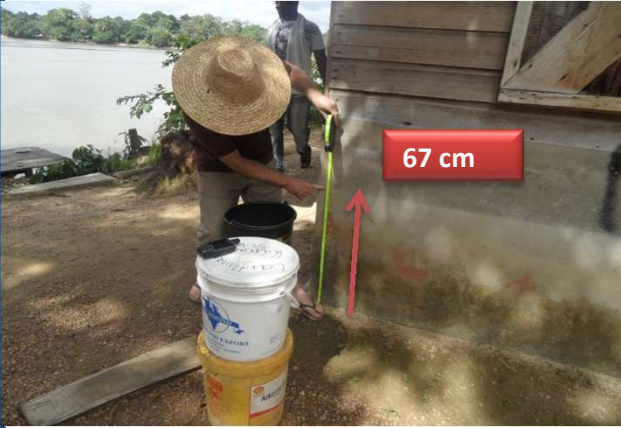
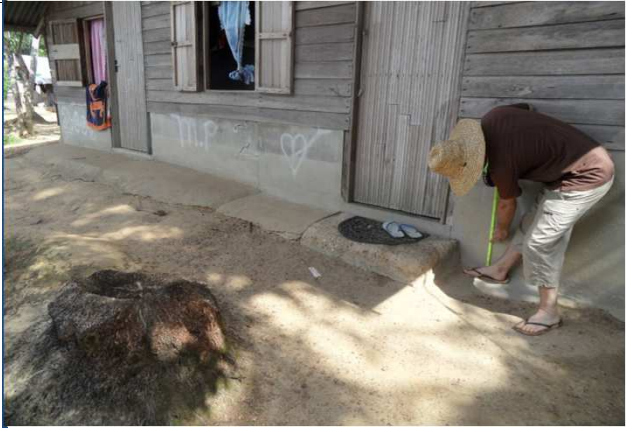
Description du repère	Mur à l'extérieur de la maison	Description du repère	Mur à l'extérieur de la maison
Hauteur de l'eau/support	67cm/TN	Hauteur de l'eau/support	20 cm/TN
Degré d'imprécision	Laisses de crues	Degré d'imprécision	Témoignage

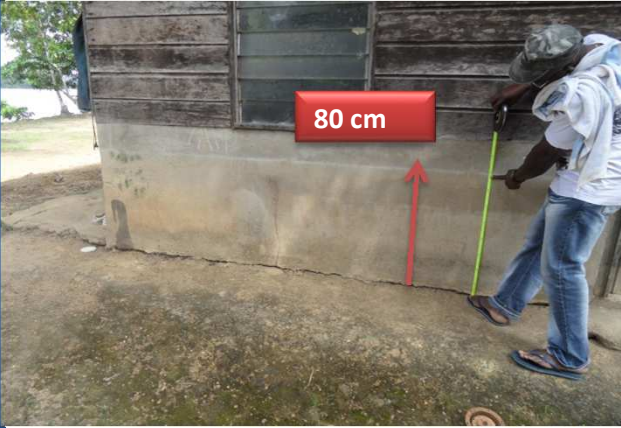
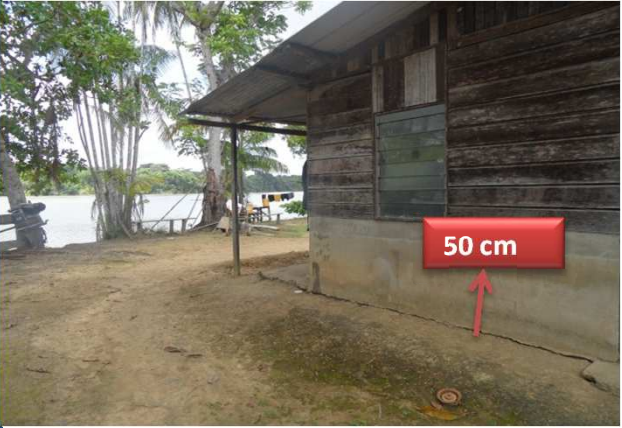
Description du repère	Mur à l'extérieur de la maison	Description du repère	Mur à l'extérieur de la maison
Hauteur de l'eau/support	80cm/TN	Hauteur de l'eau/support	50 cm/TN
Degré d'imprécision	Laisses de crues	Degré d'imprécision	Témoignage
2011

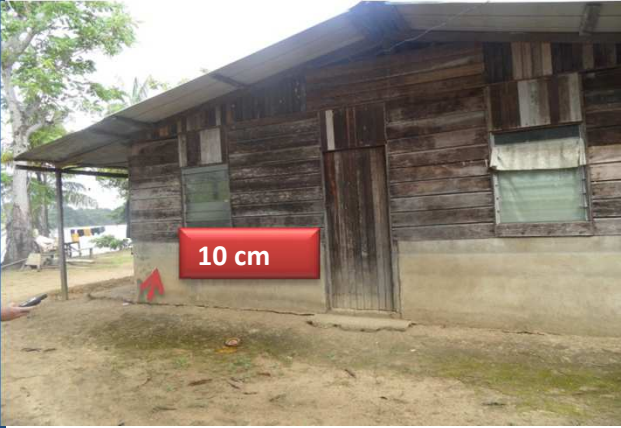
Description du repère	Mur à l'extérieur de la maison		
Hauteur de l'eau/support	10cm/TN		
Degré d'imprécision	Témoignage
