DEAL GUYANE

REALISATION D'UNE ETUDE D'IDENTIFICATION DES ENJEUX ET DE DETERMINATION DES CRITERES DE VIGILANCE VIS- VIS DU RISQUE INONDATION SUR LE MARONI

Bourg de Apatou

Octobre 2012

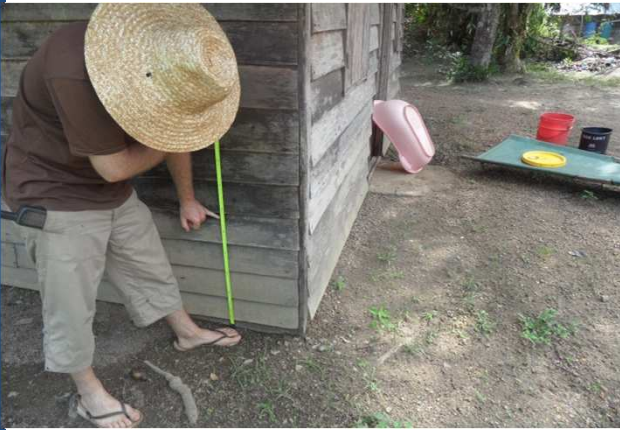
Description du repère	Mur à l'extérieur de la maison
Hauteur de l'eau/support	57 cm/TN
Degré d'imprécision	Laisse de crues

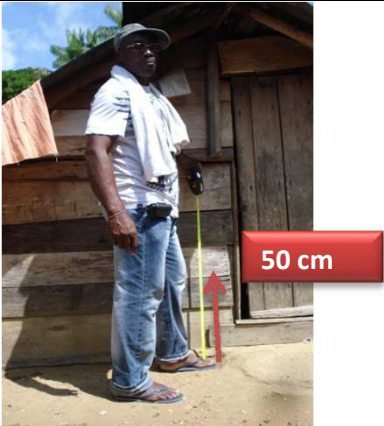
Point GPS :		PT59	
Nom du village	Fedy campu	Date enquête	30/11/2011
Enjeux	Maison d'un particulier	Type de bâti	Plain pied
Type d'occupation	Permanente	Présence d'AEP	non
Estimation des biens perdus		Année(s) inondée(s)	2008 et 2006
2008		2006

Description du repère	Façade de la maison	Description du repère	Façade de la maison
Hauteur de l'eau/support	50 cm/TN	Hauteur de l'eau/support	10 cm/TN
Degré d'imprécision	Témoignage	Degré d'imprécision	Témoignage

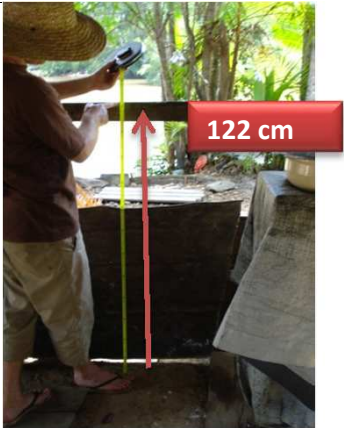
Point GPS :		PT63	
Nom du village	Yemee campu	Date enquête	30/11/2011
Enjeux	Maison d'un particulier	Type de bâti	Plain pied
Type d'occupation	Permanente	Présence d'AEP	non
Estimation des biens perdus		Année(s) inondée(s)	2008 et 2006?
2008

Description du repère	Mur extérieur de la maison		
Hauteur de l'eau/support	122 cm/TN		
Degré d'imprécision	Témoignage

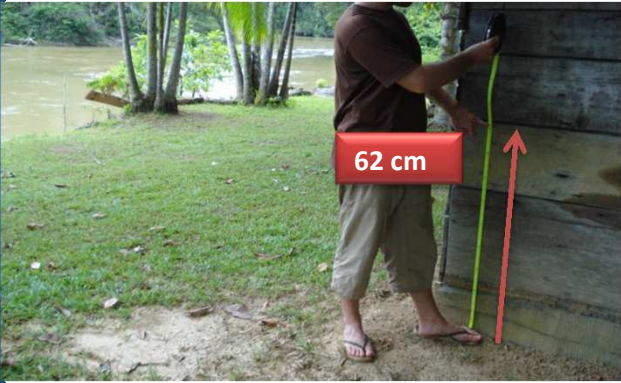
Description du repère	Mur extérieur de la maison		
Hauteur de l'eau/support	62 cm/TN		
Degré d'imprécision	Témoignage

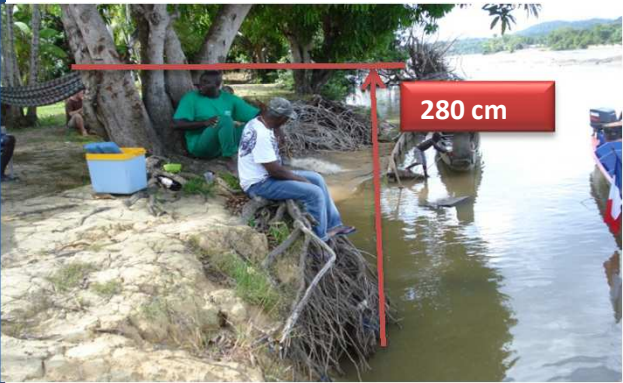
Description du repère	Arbre au bord du degrad d'un village récent côté suriname		
Hauteur de l'eau/support	280 cm/ fleuve		
Degré d'imprécision	Marquage sur l'arbre à l'aide d'un sabre

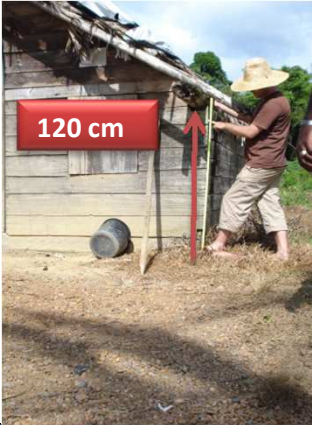
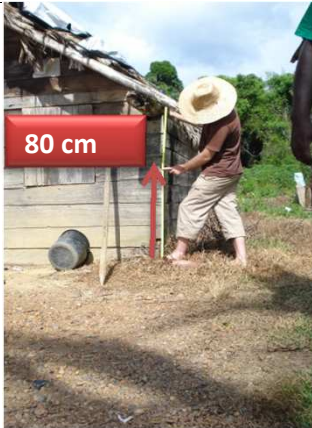
Description du repère	Mur extérieur de la maison	Description du repère	Mur extérieur de la maison
Hauteur de l'eau/support	120 cm/TN	Hauteur de l'eau/support	80 cm/TN
Degré d'imprécision	Témoignage	Degré d'imprécision	Témoignage

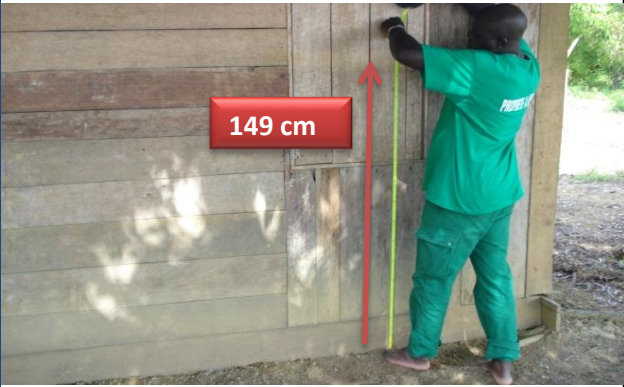
Point GPS :		PT69	
Nom du village	Salwa mofou	Date enquête	30/11/2011
Enjeux	Maison d'un particulier	Type de bâti	Plain pied
Type d'occupation	Permanente	Présence d'AEP	non
Estimation des biens perdus		Année(s) inondée(s)	2008 et 2006 ?
2008		2006?

Description du repère	Mur extérieur de la maison		
Hauteur de l'eau/support	149 cm/TN		
Degré d'imprécision	Laissez de crues

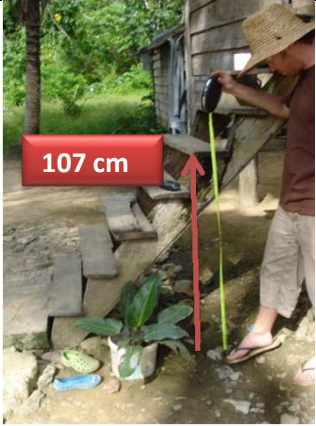
Point GPS :		PT70	
Nom du village	Mesabo	Date enquête	30/11/2011
Enjeux	Maison d'un particulier	Type de bâti	Plain pied
Type d'occupation	Permanente	Présence d'AEP	non
Estimation des biens perdus		Année(s) inondée(s)	2008 et 2006
2008		2006

Description du repère	Pilotis de la maison	Description du repère	Escalier de la maison
Hauteur de l'eau/support	183 cm/TN	Hauteur de l'eau/support	107 cm/TN
Degré d'imprécision	Témoignage	Degré d'imprécision	Témoignage

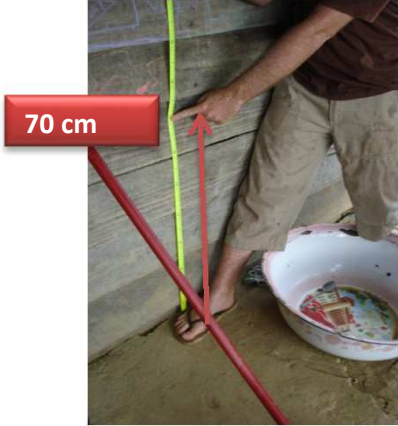
Description du repère	Mur extérieur de la maison		
Hauteur de l'eau/support	70 cm/TN		
Degré d'imprécision	Témoignage

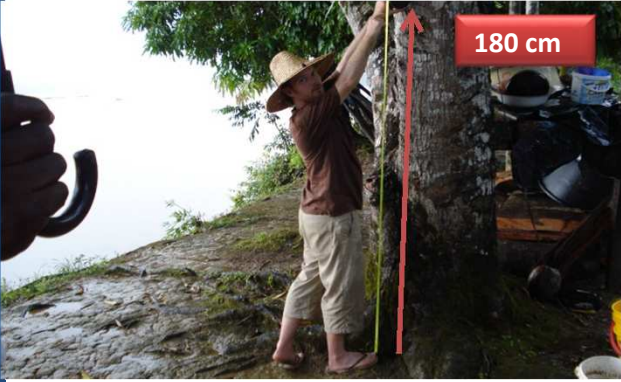
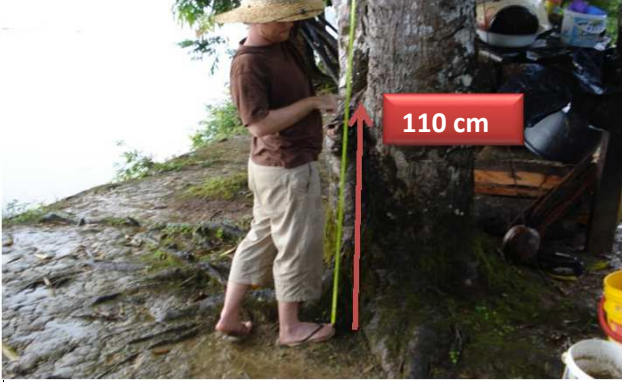
Point GPS :		PT72	
Nom du village	Seignia campu	Date enquête	30/11/2011
Enjeux		Type de bâti	Plain pied
Type d'occupation	Permanente	Présence d'AEP	non
Estimation des biens perdus	Arbre dans le village proche du dégrad	Année(s) inondée(s)	2008 et 2006
2008		2006

Description du repère	Arbre au bord du dégrad	Description du repère	Arbre au bord du dégrad
Hauteur de l'eau/support	180 cm/TN	Hauteur de l'eau/support	110 cm/TN
Degré d'imprécision	Marquage à l'aide d'un sabre	Degré d'imprécision	Marquage à l'aide d'un sabre

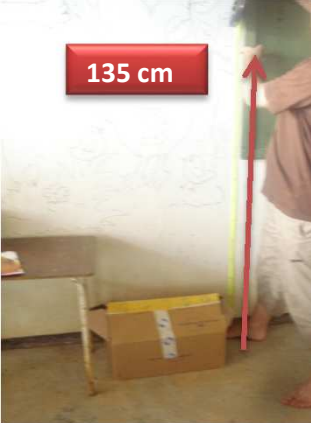
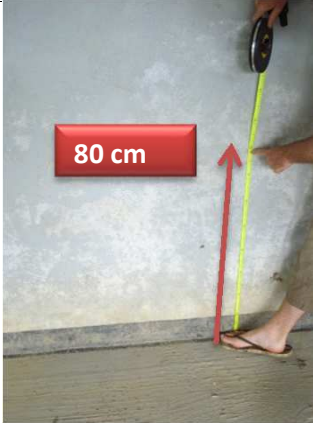
Description du repère	Mur à l'intérieur de la classe	Description du repère	Mur extérieur de la classe
Hauteur de l'eau/support	180 cm/sol de la classe	Hauteur de l'eau/support	80 cm/ sol du préau
Degré d'imprécision	Témoignage	Degré d'imprécision	Témoignage

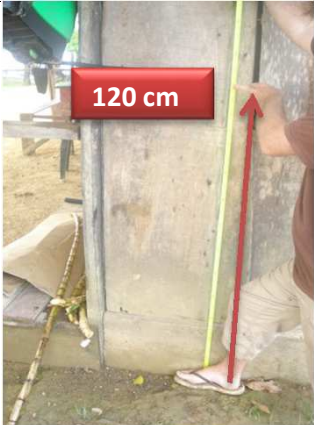
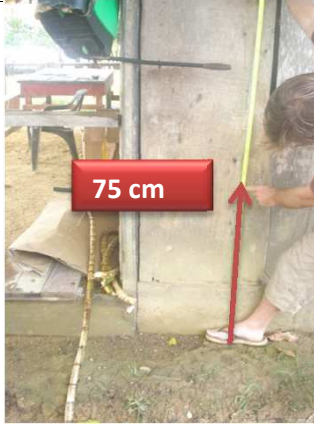
Point GPS :		PT74	
Nom du village	Santonia	Date enquête	30/11/2011
Enjeux	maison d'un particulier	Type de bâti	Plain pied
Type d'occupation	Permanente	Présence d'AEP	non
Estimation des biens perdus		Année(s) inondée(s)	2011, 2008 et 2006
2008		2006

Description du repère	Mur à l'extérieur de la maison	Description du repère	Mur à l'extérieur de la maison
Hauteur de l'eau/support	120 cm/TN	Hauteur de l'eau/support	75 cm/TN
Degré d'imprécision	Témoignage	Degré d'imprécision	Témoignage
