DEAL GUYANE

REALISATION D'UNE ETUDE D'IDENTIFICATION DES ENJEUX ET DE DETERMINATION DES CRITERES DE VIGILANCE VIS- VIS DU RISQUE INONDATION SUR LE MARONI

Bourg de Maripasoula

Octobre 2011

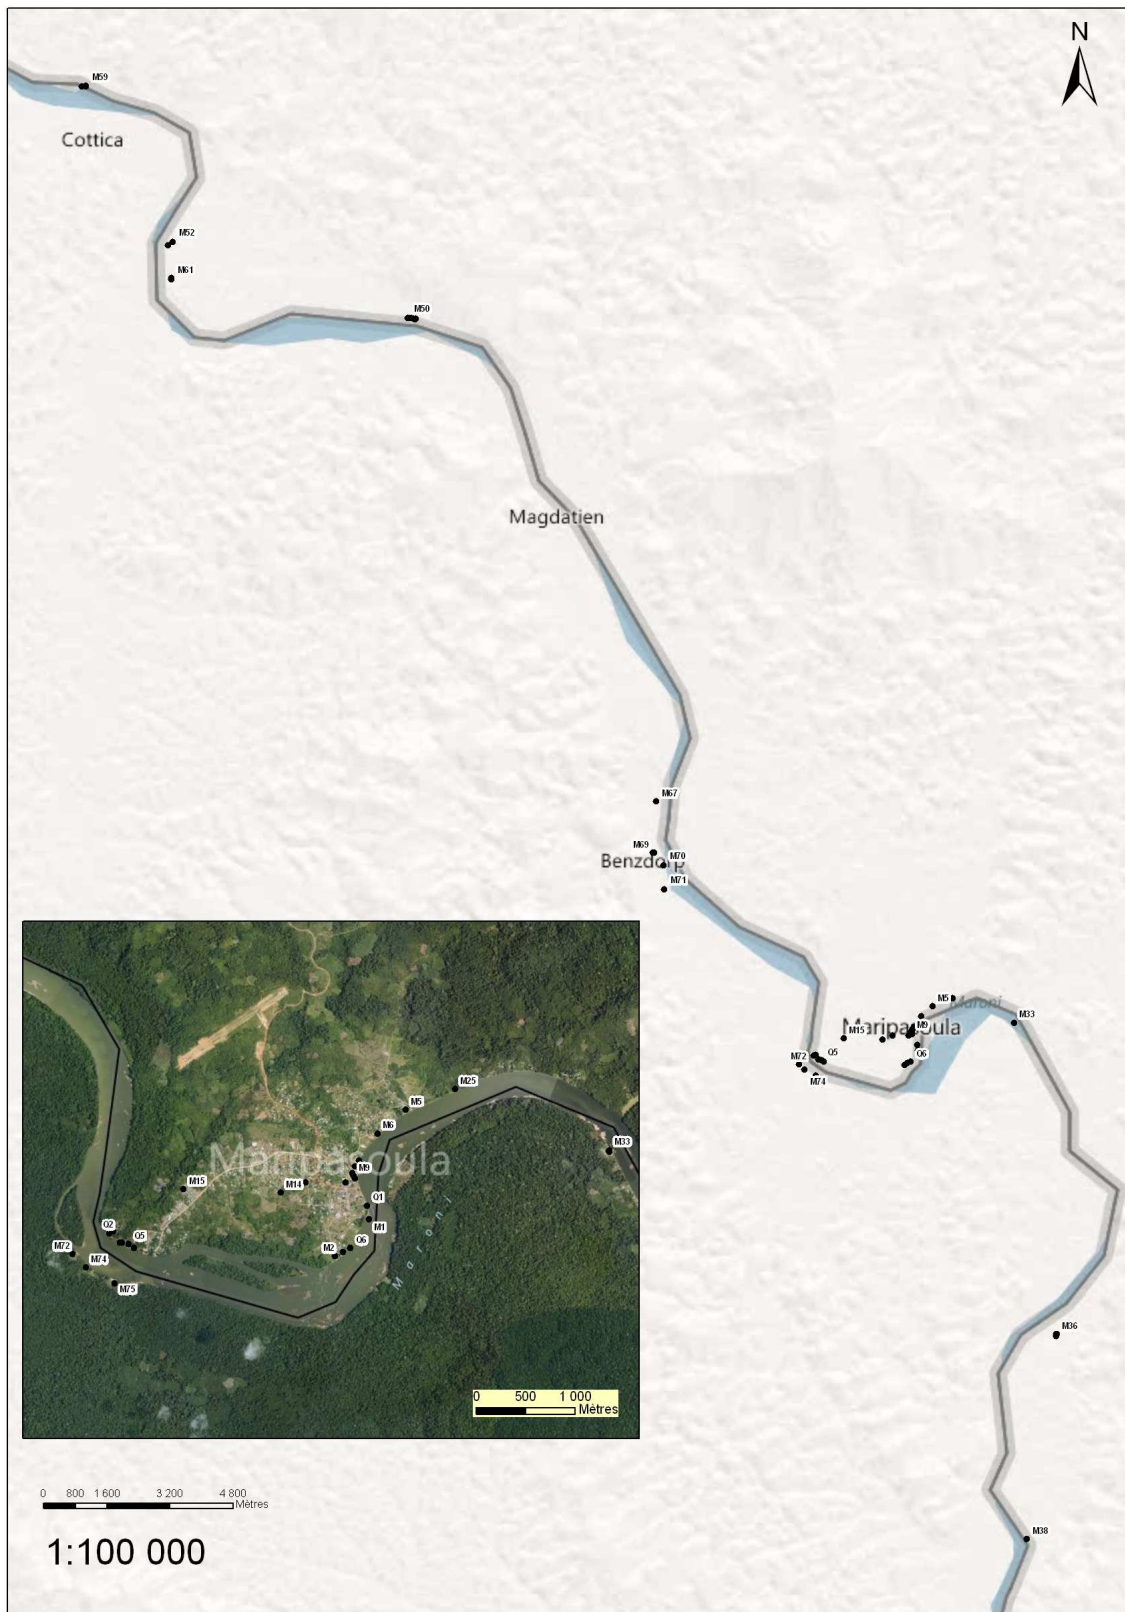
La carte ci-après localise les enjeux repérés.

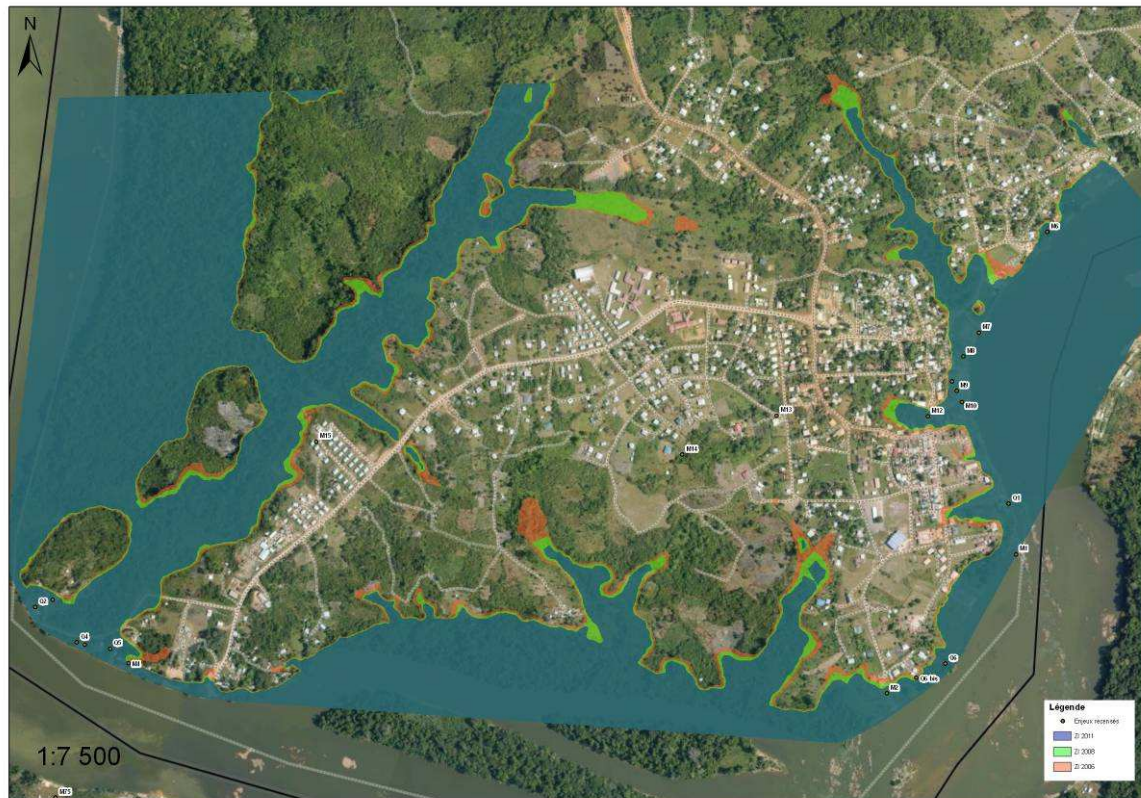
Les cartographies en annexe 5 représentent les hauteurs d'eau sur les secteurs inondés pour les crues théoriques et les crues de 2006 et 2008 « rejouées ».

On peut constater que la zone inondable n'est pas significativement différente en termes d'emprise. Cependant, la hauteur d'eau atteinte au droit des enjeux envoyés présente une variation de 1 m entre la crue 5 ans et la crue 100 ans. Ces résultats sont dus à la configuration même du bourg de Maripasoula : les berges sont assez pentues et le niveau du terrain naturel remonte très vite.

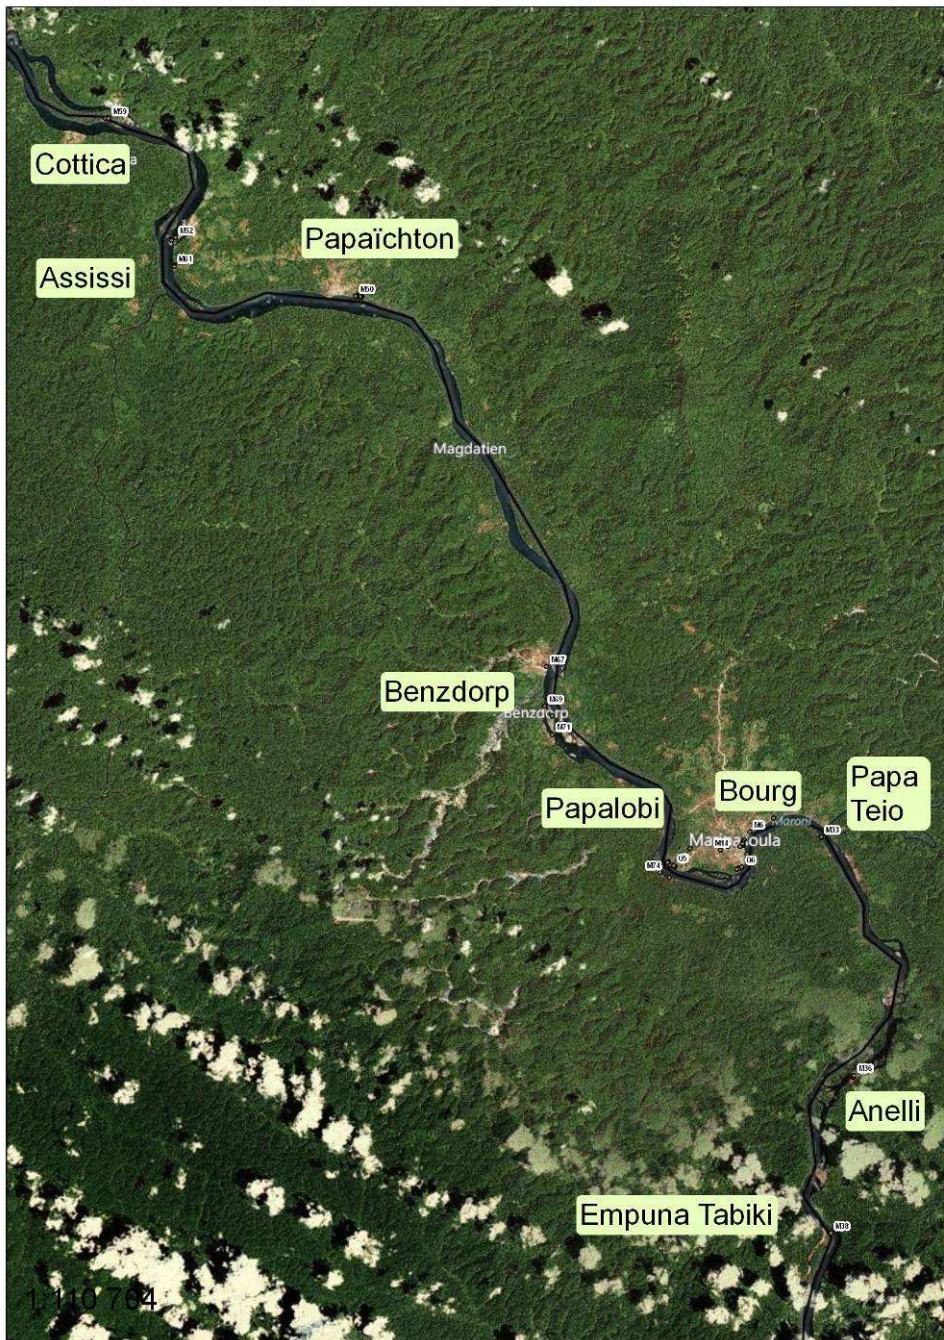
Les premiers débordements ont lieu sur les campous situés en aval du bourg de Maripasoula. Les enjeux repérés sur le terrain sont positionnés sur l'échelle de risque par rapport à la hauteur (lue sur l'échelle de Maripasoula) de premiers débordements.

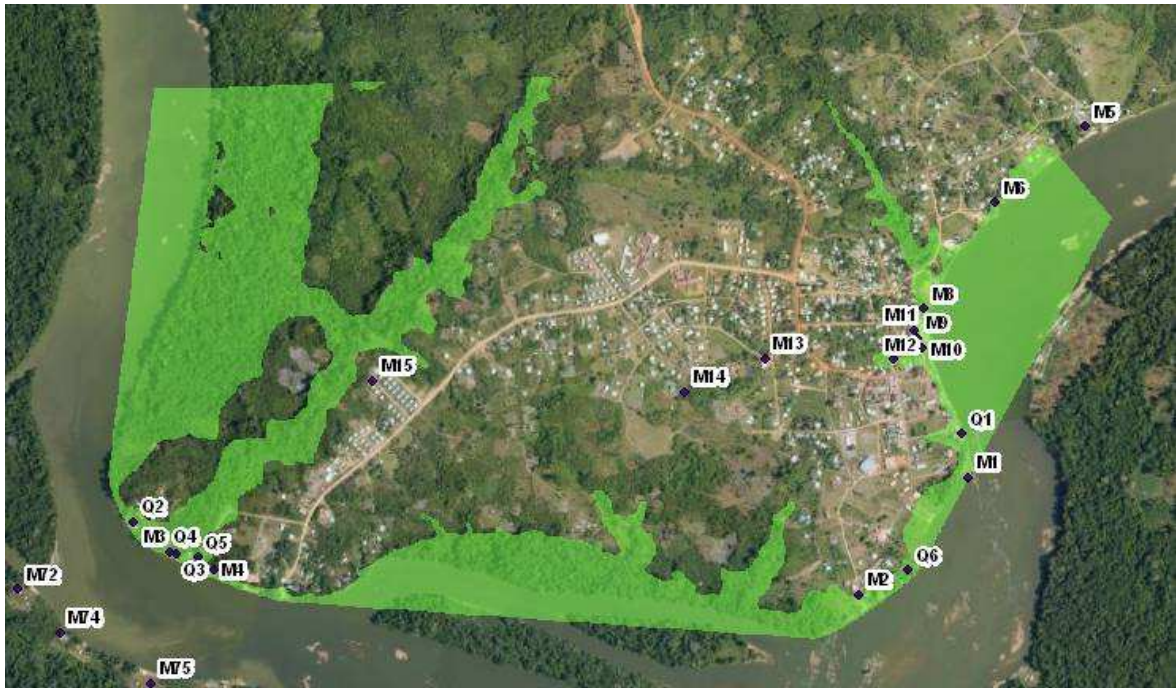
Seuil de préalerte : hauteur à la station de Maripasoula de 5.5 m

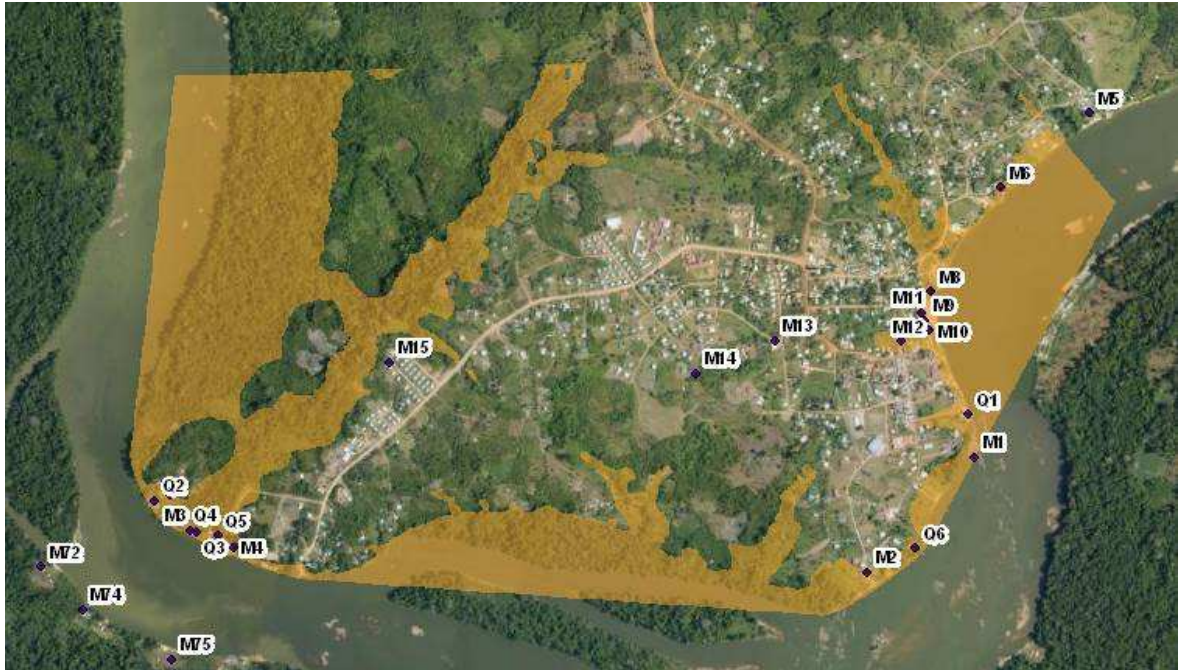
Niveau 1 : hauteur à la station de Maripasoula de 6 m

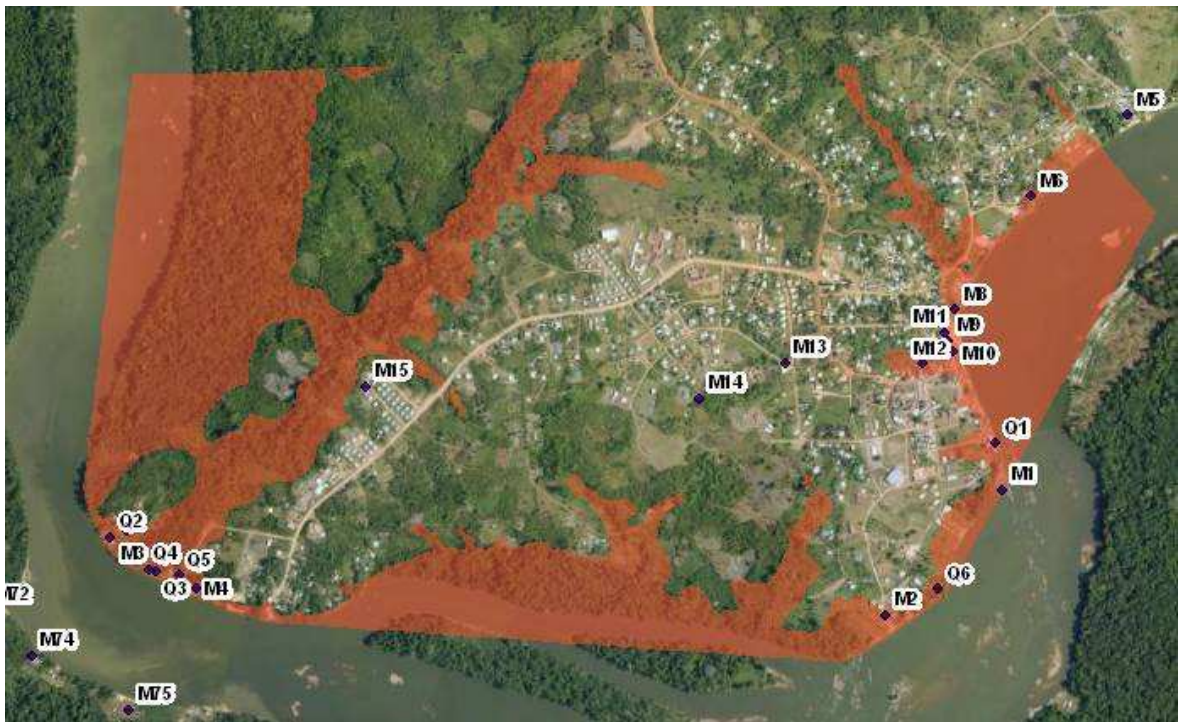
Niveau 2 : hauteur à la station de Maripasoula de 6.7 m

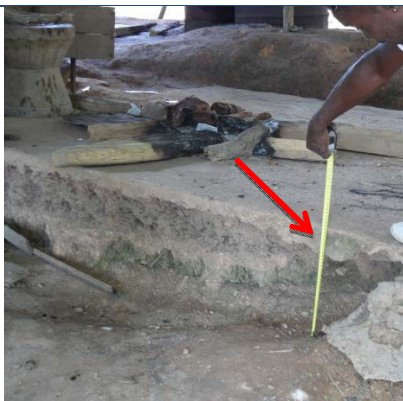
N° Fiche	6

Point GPS	M6	
Description du repère	Carbet cuisine	
Hauteur/ sol	33 cm	
Remarque	En 2006, l'eau est montée au niveau de la dalle.

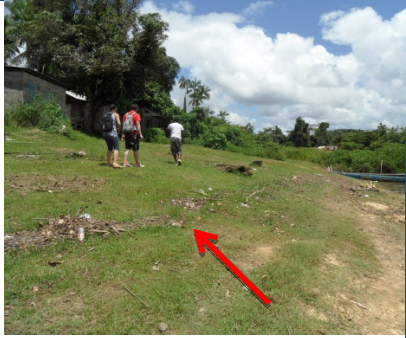
N° Fiche	9

Point GPS	M8	
Description du repère	Sol	
Hauteur/ sol	Laisses de crues sur le sol	
Remarque	Laisses de crues du 15 février 2011

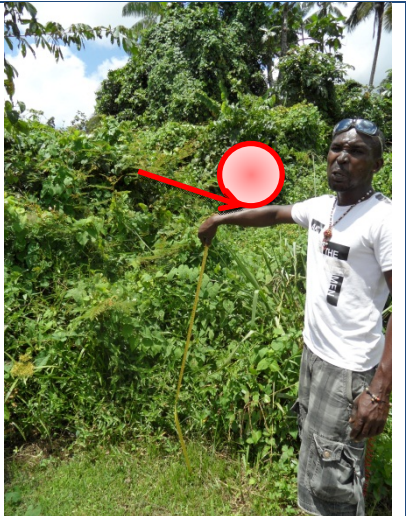
N° Fiche	10

Point GPS	M8	
Description du repère	Petit local de stockage d'hydrocarbures	
Hauteur/ sol	1 m	
Remarque	Les pirogues pouvaient se rendre directement au local.

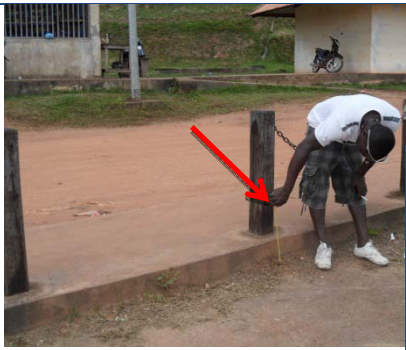
N° Fiche	11

Point GPS	M9	
Description du repère	Poteau	
Hauteur/ sol	15 cm	
Remarque	Indication proche de l'ancien fromager.

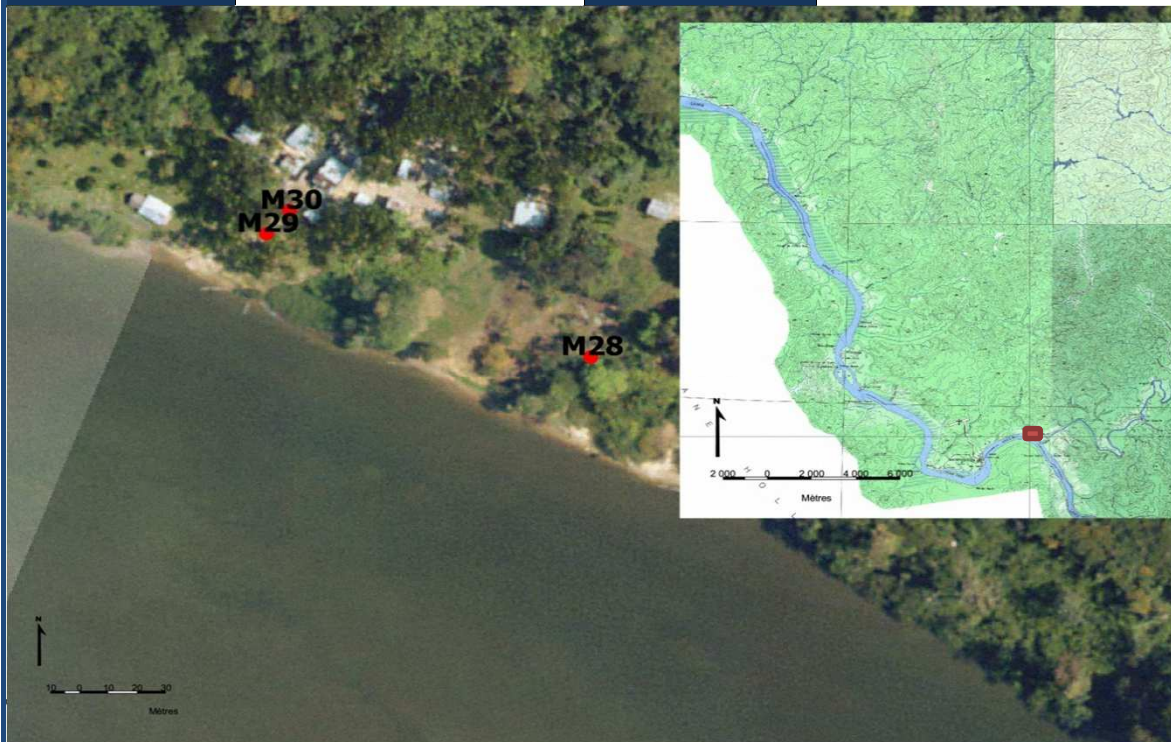
Mai 2011 (M28)

Description du repère	Degrad	Description du repère	Terrain devant Degrad
Hauteur de l'eau/support	Au pied du tronc de bois.	Hauteur de l'eau/support	Au pied du remblais
Degré d'imprécision	Témoignage + laisses de crues.	Degré d'imprécision	Témoignage.
Remarques	L'eau n'a pas inondé le village.	Remarques	L'eau n'a pas inondé le village.

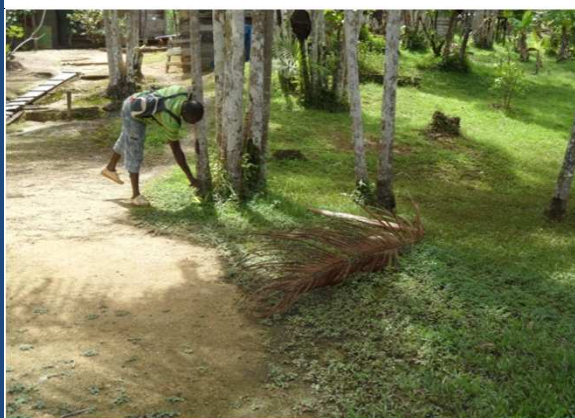
Mai 2011 (M29)

Description du repère	Palmiers	Description du repère	Palmiers
Hauteur de l'eau/support	Au pied du palmier.	Hauteur de l'eau/support	Au pied du palmier.
Degré d'imprécision	Témoignage + laisses de crues	Degré d'imprécision	Témoignage
Remarques	L'eau n'a pas inondé le village.	Remarques	L'eau n'a pas inondé le village.

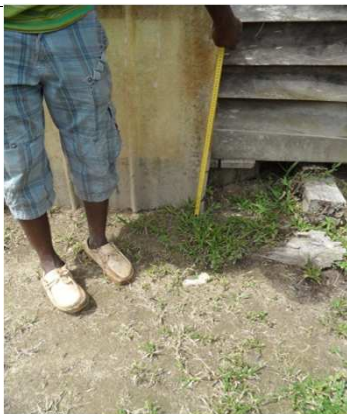
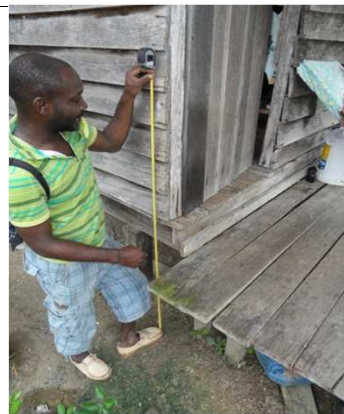
Description du repère	Maison M32	Description du repère	Maison M31
Hauteur de l'eau/support	27cm	Hauteur de l'eau/support	1,40 m
Degré d'imprécision	Témoignage	Degré d'imprécision	Témoignage

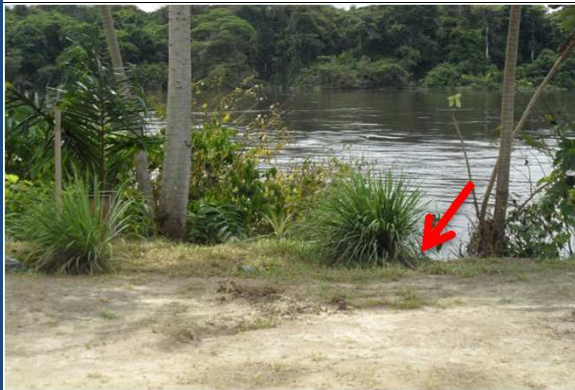
mai-11

Description du repère	Degrad M33
Hauteur de l'eau/support	Limite de débordement
Degré d'imprécision	Témoignage + laisses de crues

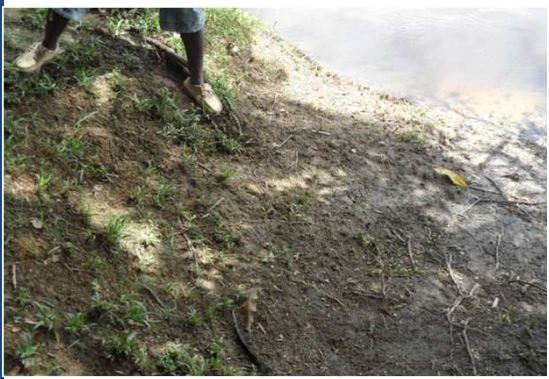
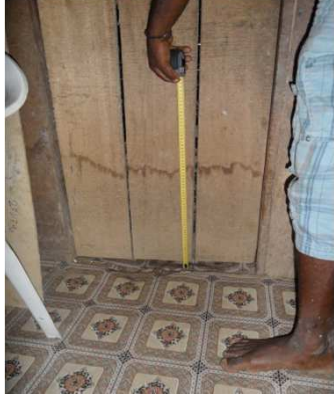
mai-11		2006

Description du repère	Degrad	Description du repère	Porte à l'intérieur de la maison
Hauteur de l'eau/support	En limite du pied gauche	Hauteur de l'eau/support	40 cm
Degré d'imprécision	Témoignage + laisses de crues.	Degré d'imprécision	Laisse de crues. Une imprécision sur la date de crue, 2006 ou 2008?
Remarques	L'eau n'a pas inondé le village	Remarques	Pdt inondations tt le monde est descendu se réfugier sur Mariapsoula mais perdu de la nourriture, des poules, frigo, etc.

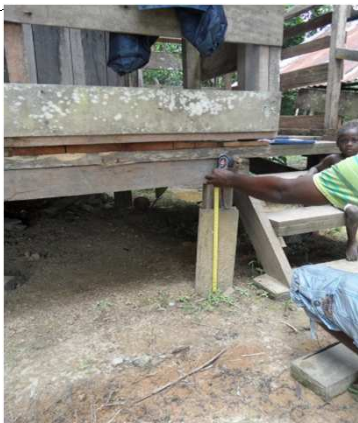
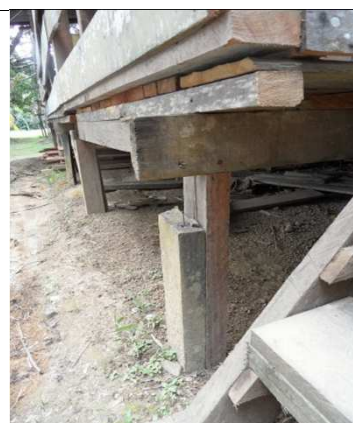
Description du repère	Pieds du pilotis	Remarques (suite) Pas d'inondations en 2008 grâce aux travaux. En 2006, ils sont partis sur Maripasoula. Ils ont perdu un groupe électrogène, de la nourriture, etc.
Hauteur de l'eau/support	53cm	
Degré d'imprécision	Témoignage	
Remarques	Suite à ces inondations la maison a été surélevée de 33cm.

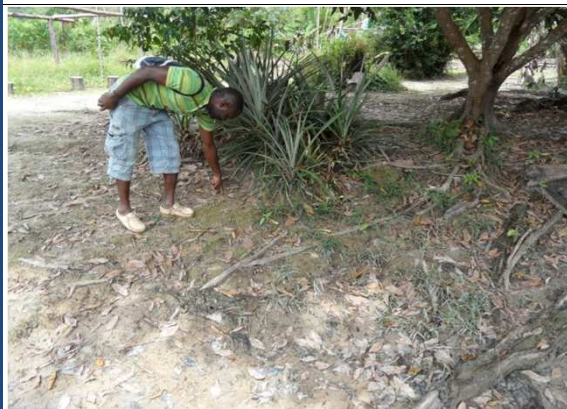
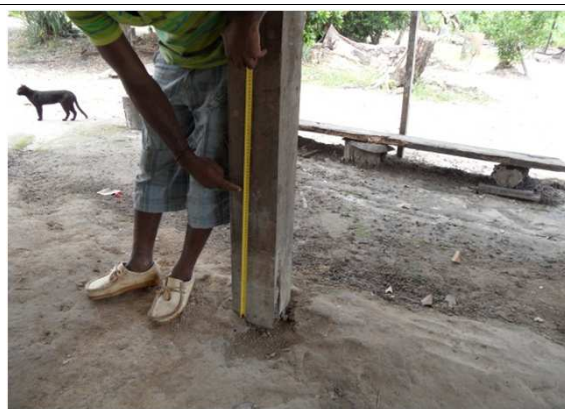
Description du repère	Plantations d'ananas.	Description du repère	Pieds du pilotis.
Hauteur de l'eau/support	En bordure du bosquet d'ananas.	Hauteur de l'eau/support	50 cm
Degré d'imprécision	Témoignage + laisses de crues.	Degré d'imprécision	Témoignage uniquement.

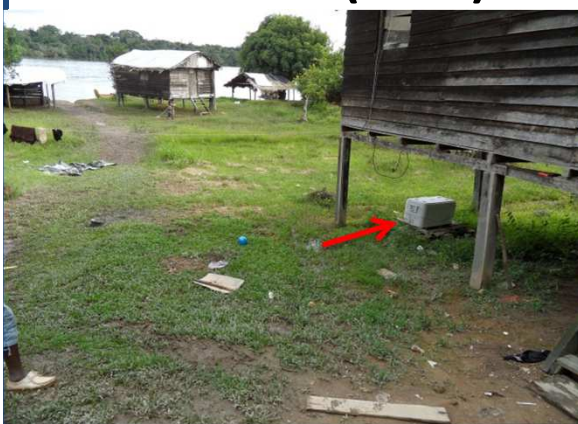
Mai 2011 (M45)

Description du repère	Glacière sous la maison.	Description du repère	Pilotis de la maison
Hauteur de l'eau/support	Au pied de la glacière.	Hauteur de l'eau/support	20cm
Degré d'imprécision	Témoignage + laisses de crues.	Degré d'imprécision	Témoignage peu fiable.
Remarques		Remarques

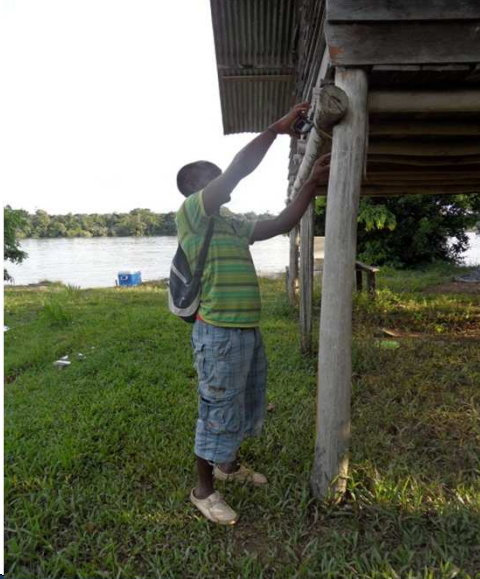
Description du repère	Pilotis
		Hauteur de l'eau/support	168 cm
		Degré d'imprécision	Témoignage
Remarques	Lors de notre visite l'eau venait de se retirer.	Remarques	Ils sont partis vivre sur le Haut maroni à cause des inondations.

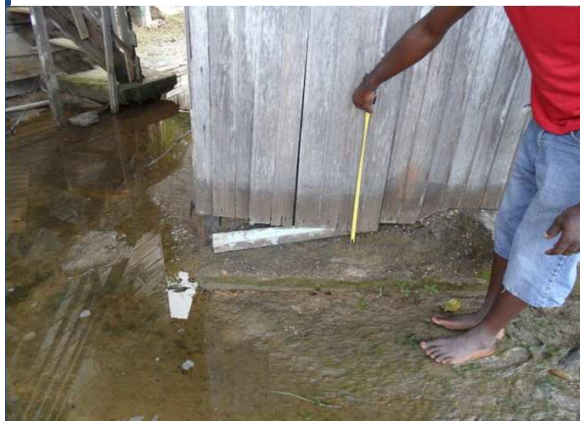
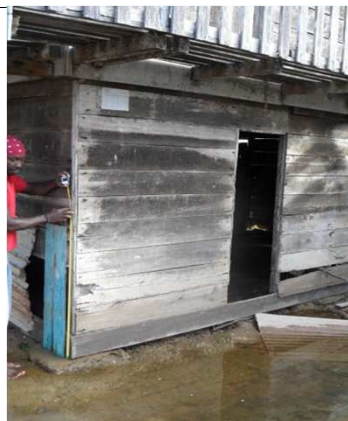
Description du repère	Maison en bois de la mère à DOUDOU Wouani (piroguier)	Description du repère	Maison en bois de la mère à DOUDOU Wouani (piroguier)
Hauteur de l'eau/support	20 cm	Hauteur de l'eau/support	110 cm
Degré d'imprécision	Témoignage + laisses de crues.	Degré d'imprécision	Témoignage

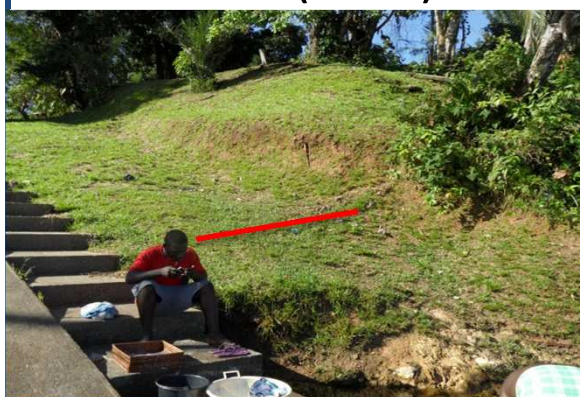
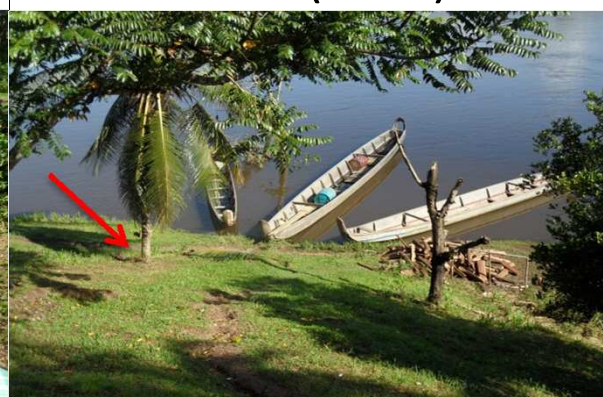
Description du repère	Degrad	Description du repère	Dégrad
Hauteur de l'eau/support	130 cm de hauteur/au niveau du 07 Juin 2011	Hauteur de l'eau/support	L'eau arrive jusqu'au pied du palmier.
Degré d'imprécision	Témoignage	Degré d'imprécision	Témoignage

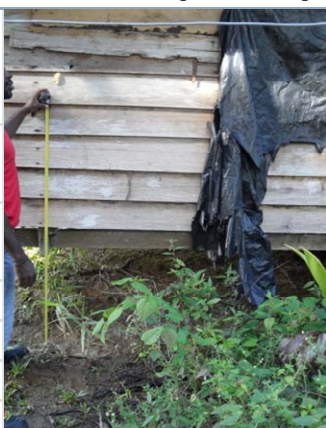
Mai 2011 (M57)		2006 (M57)

Description du repère	Pilotis	Description du repère	Maison M57
Hauteur de l'eau/support	40 cm	Hauteur de l'eau/support	134 cm
Degré d'imprécision	Laiesses de crues	Degré d'imprécision	Témoignage de Wouani.

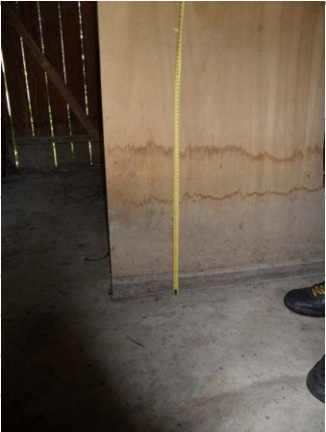
2008? (M58)		2006? (M58)

Description du repère	A l'intérieur de la maison	Description du repère	A l'intérieur de la maison
Hauteur de l'eau/support	30 cm	Hauteur de l'eau/support	50 cm
Degré d'imprécision	Laissez de crues avec une interprétation sur dates mais pas de confirmation par les habitants.	Degré d'imprécision	Laissez de crues avec une interprétation sur les dates mais pas de confirmation par les habitants.

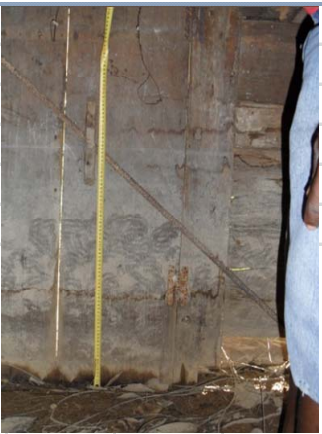
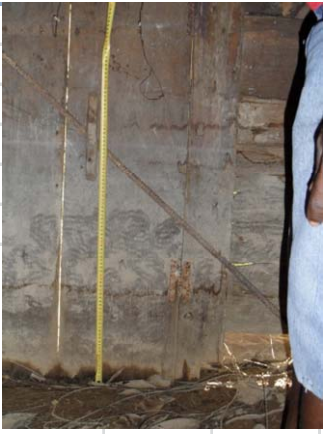
Mai 2011 (M59)		2008? (M59)

Description du repère	A l'intérieur de la maison	Description du repère	A l'intérieur de la maison
Hauteur de l'eau/support	27 cm	Hauteur de l'eau/support	70 cm
Degré d'imprécision	Laissez de crues avec une interprétation sur dates mais pas de confirmation par les habitants.	Degré d'imprécision	Laissez de crues avec une interprétation sur les dates mais pas de confirmation par les habitants.

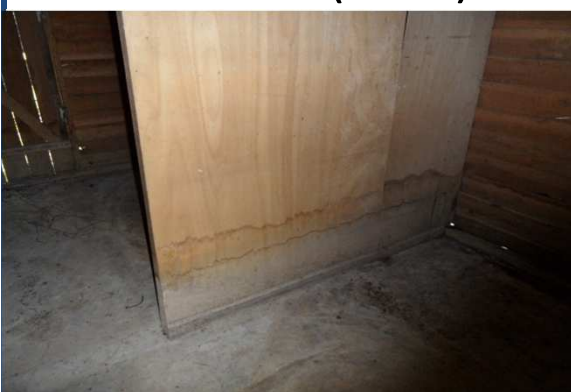
Mai 2011 (M61)?

Description du repère	A l'intérieur de la maison	Description du repère	A l'intérieur de la maison
Hauteur de l'eau/support	63 cm	Hauteur de l'eau/support	43 cm
Degré d'imprécision	Laisses de crues	Degré d'imprécision	Laisses de crues
Remarques	Les dates ne sont que des suppositions. Pas de laisses de crues pour M60.	Remarques	Les dates ne sont que des suppositions.

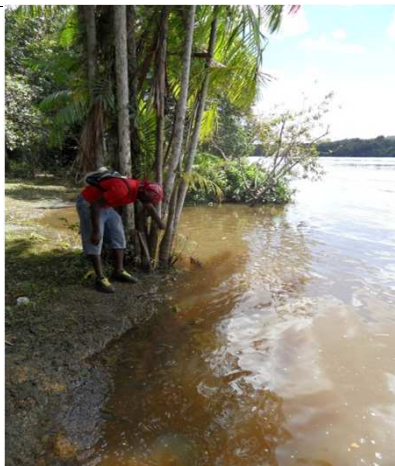
mai-11

Description du repère	Palmiers
Hauteur de l'eau/support	40 cm
Degré d'imprécision	Laises de crues.
Remarques	Personne sur le village au moment de notre visite.

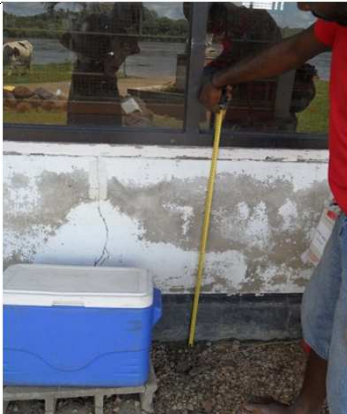
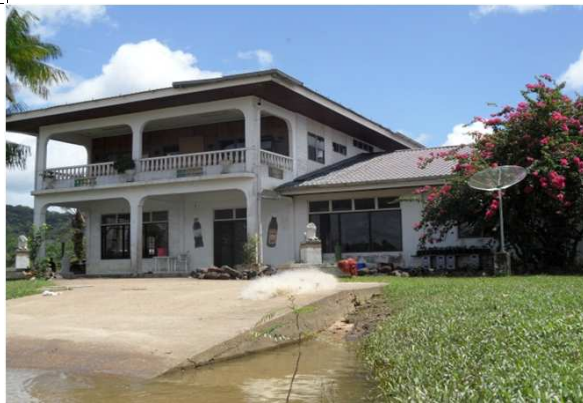
Description du repère	Maison
Hauteur de l'eau/support	85 cm
Degré d'imprécision	Témoignage

Remarques Pas de certitude sur la crue, peut être 2008?

Remarques Il semble que ce soit la limite de débordements.

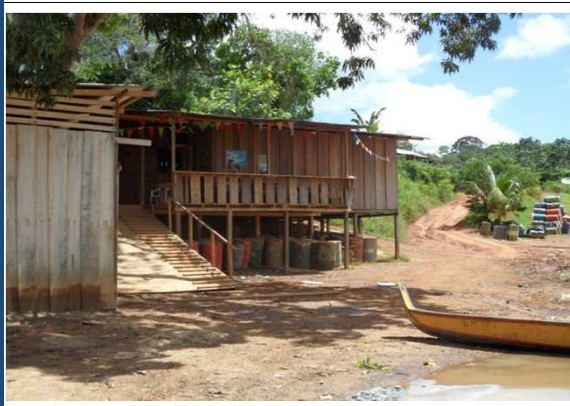
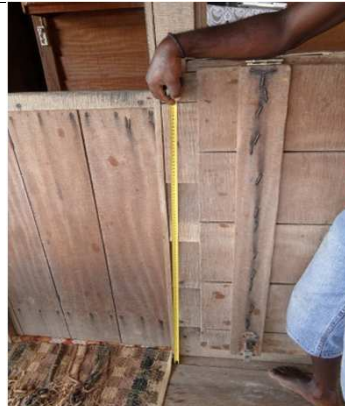
Description du repère	Magasin	Description du repère	A l'intérieur de la maison située au milieu de l'eau
Hauteur de l'eau/support	15 cm	Hauteur de l'eau/support	90 cm /au plancher 80 cm de l'eau au plancher soit 170 cm/au niveau de l'eau le 7 juin 2011
Degré d'imprécision	Témoignage + laisses de crues.	Degré d'imprécision	Témoignage.
Remarques		Remarques	Attention il semble que la maison a été surélevée, surestimation probable.

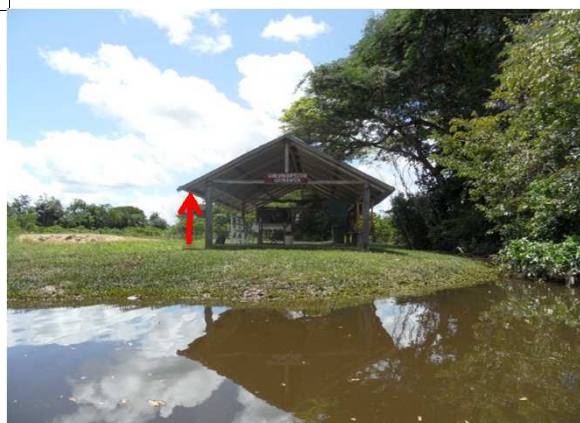
2006

Description du repère	Sur la piste au point M70	Description du repère	Carbet: point rouge ci-dessus
Hauteur de l'eau/support	Inondation	Hauteur de l'eau/support	169 cm
Degré d'imprécision	Témoignage + laisses de crues	Degré d'imprécision	Témoignage
Remarques	En Mai 2011 les avions ne pouvaient plus atterrir.	Remarques	Inondation en 2008 moins important que 2006.

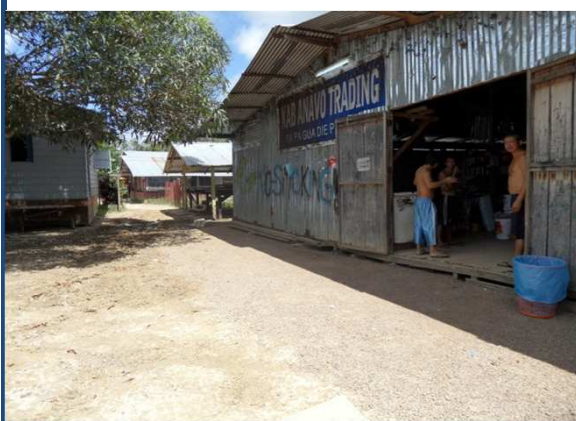
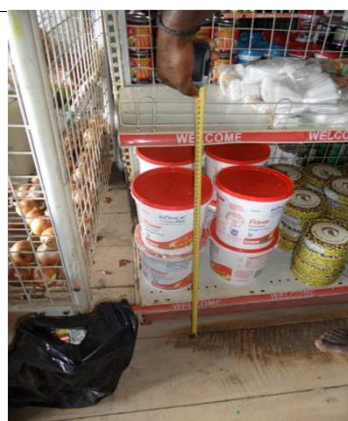
mai-11

Description du repère	Magasin en bois	Description du repère	A l'intérieur du magasin au niveau des étagères.
Hauteur de l'eau/support	14 cm	Hauteur de l'eau/support	70 cm
Degré d'imprécision	Témoignage + laisses de crues.	Degré d'imprécision	Témoignage
Remarques	Il a perdu beaucoup de marchandises	Remarques	Il a perdu beaucoup de marchandises, l'eau est restée un mois.
