Etude sur la connaissance des usages et aménagements cyclables en Guyane

Rapport de la phase 1

Juin 2018

MANDATAIRE : INDDIGO

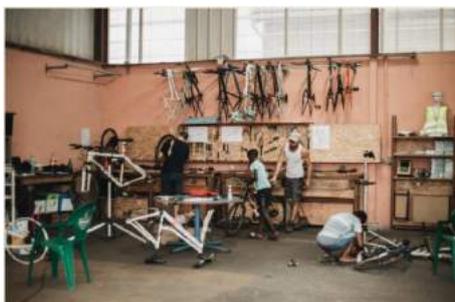
Atelier La Kaz A Vélo

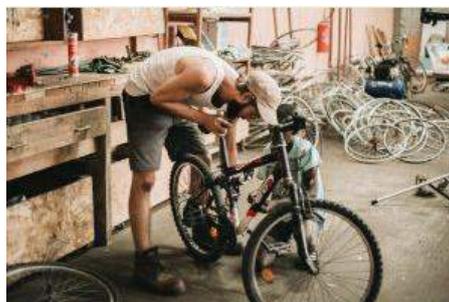
Marquage bicycode

L'association a récemment fait l'acquisition d'une machine à graver permettant de marquer les vélos avec un **bicycode**. Cette immatriculation doit permettre de réduire le risque de vol, puisque les vélos sont désormais traçables dans un fichier national. Le coût du marquage est de 4€ pour les adhérents et 6€ pour les non adhérents.

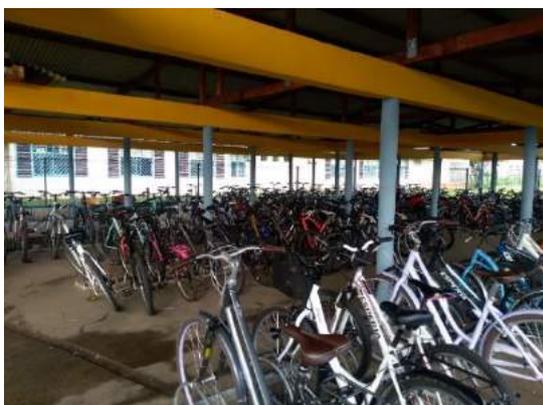
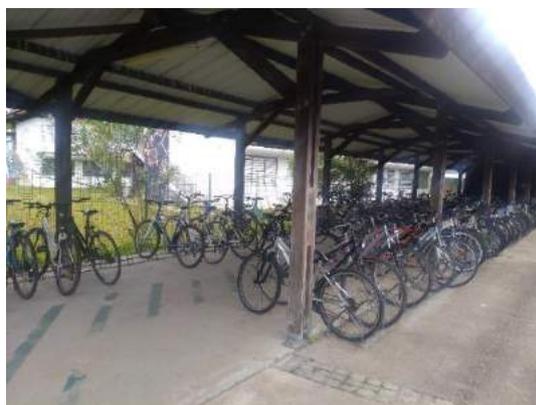
Stationnement dans les établissements scolaires

Collège II à Kourou

Lycée professionnel de Saint Laurent-du-Maroni

- **Les équipements les plus développés sont de type pince-roues**, mis en place devant des équipements publics (établissements scolaires, équipements sportifs) ou privés (commerces) :
 - ce type de stationnement est à éviter car il ne garantit pas entièrement la sécurité du vélo, seule la roue avant étant attachée, et non le cadre. Par ailleurs, la position du vélo, bloqué par l'avant, tend à voiler la roue.

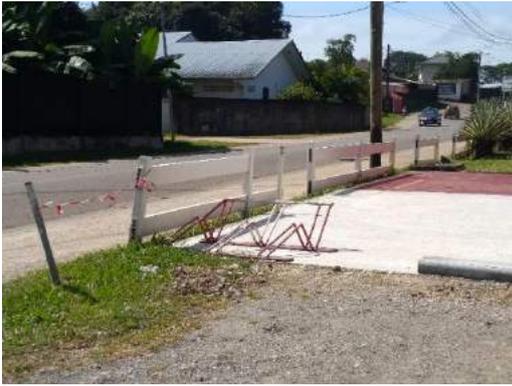
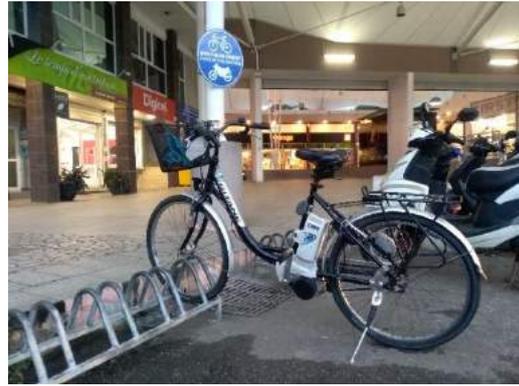
Stationnement à proximité des commerces

Pharmacie sur la rocade Zéphyr à Cayenne

Centre-commercial à Rémire-Montjoly

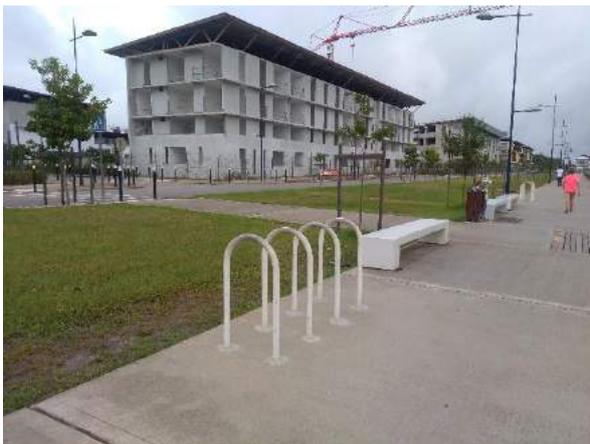
Nouveau quartier à proximité de l'université

- Le cimetière de Cayenne, sur le même modèle que celui observé à Rémire-Montjoly.
 - Dans le nouveau quartier à proximité de l'université. Le type d'arceaux choisi est intéressant, mais il y en a sans doute trop sur ce quartier résidentiel par rapport aux besoins en stationnement sécurisé pour la nuit. Par ailleurs, lors des implantations, les arceaux ont été positionnés de façon trop rapprochée empêchant de stationner autant de vélos que prévus, initialement 8, mais seulement 5.

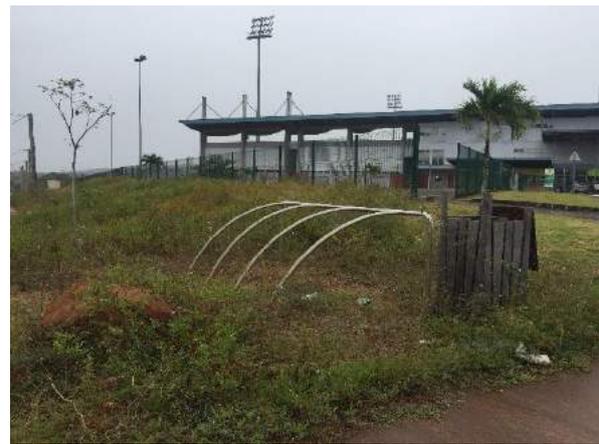
Stade E. Lama, quartier Hibiscus, Rémire-Montjoly

- Le **stationnement en U renversé**, qui offre la meilleure protection contre le vol, est très peu répandu. Les visites de terrain ont permis d'en localiser sur 3 secteurs :

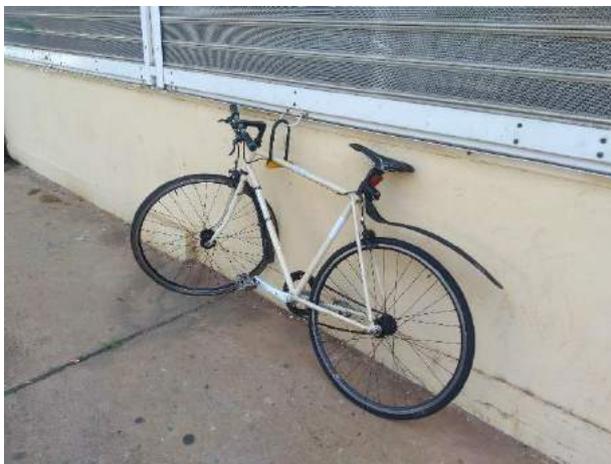
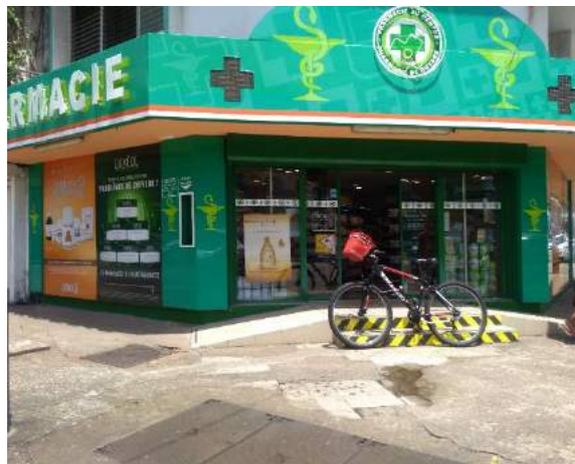
Stationnement sauvage

Dans les rues de Cayenne

Ce manque de stationnement crée des pratiques de stationnement sauvage, généralement plus propice au risque de vol.

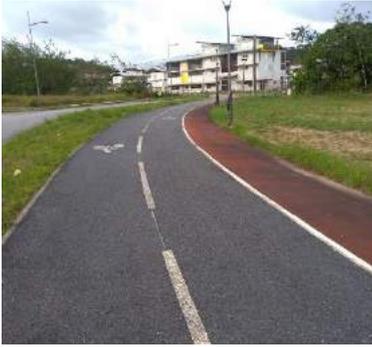
Piste cyclable bidirectionnelle avec en plus un espace piéton (quartier concorde à Matoury)

Les aménagements à proximité des établissements sont le plus souvent en site propre, où circulent à la fois les cyclistes et les piétons. L'enjeu de la mixité est très marqué, avec une nécessité d'avoir des aménagements larges (au-delà des 3 mètres).

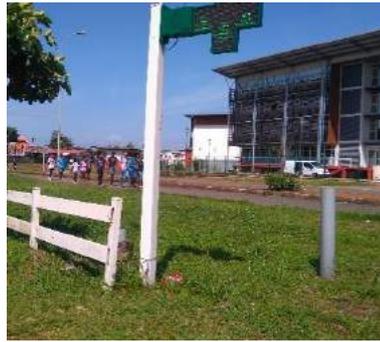
Voie verte en sortie du lycée Félix Eboué (rocade Zéphyr, entre le rond-point de Baduel et Catayée)

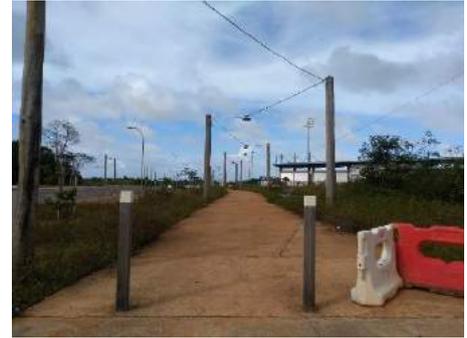
Voie verte reliant le lycée Léon Bertrand Damas au rond-point Adelaïde Tablon

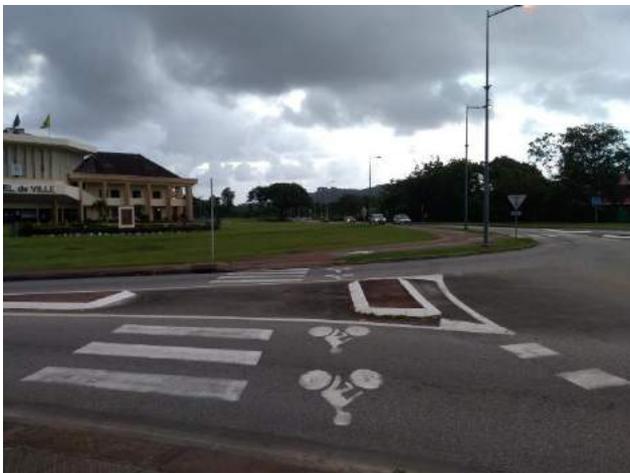
Aménagement en piste monodirectionnelle autour du rond-point mairie de Rémire (segment 6)

De manière générale, si les intersections représentent une part très faible du linéaire cyclable, elles concentrent 42% des accidents. Il s'agit de secteurs très accidentogènes, où la place du piéton et du cycliste est un impensé. Il est intéressant de noter que sur l'Île de Cayenne, un certain nombre de **giratoires ont été aménagés pour les cyclistes**, permettant de sécuriser ces franchissements.

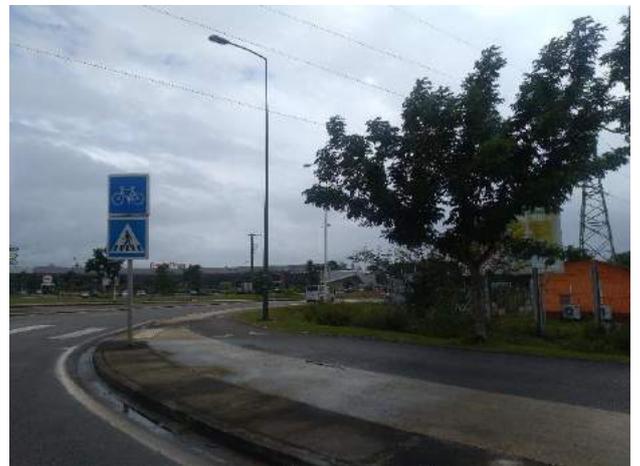
Aménagement en piste cyclable bidirectionnelle autour de l'échangeur de Balata (segment 17)

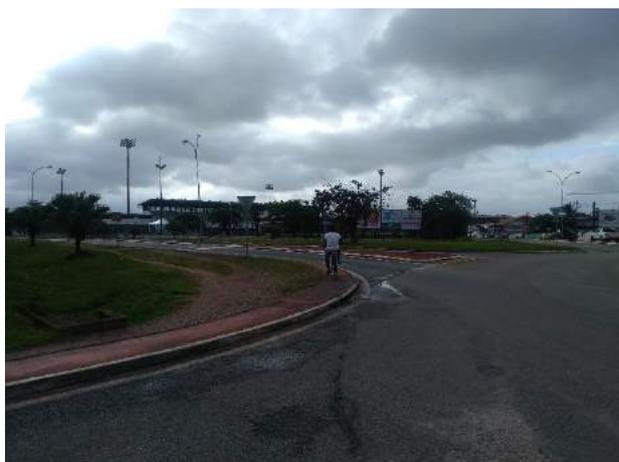
Exemples de giratoires non aménagés

De part et d'autre du rond-point de Baduel (excepté en direction du centre de Cayenne) les axes sont aménagés, mais pas sur le giratoire, ce qui crée une véritable rupture.

Des voies de contournement ont été aménagées pour fluidifier la circulation, pénalisant encore un peu plus les cyclistes.

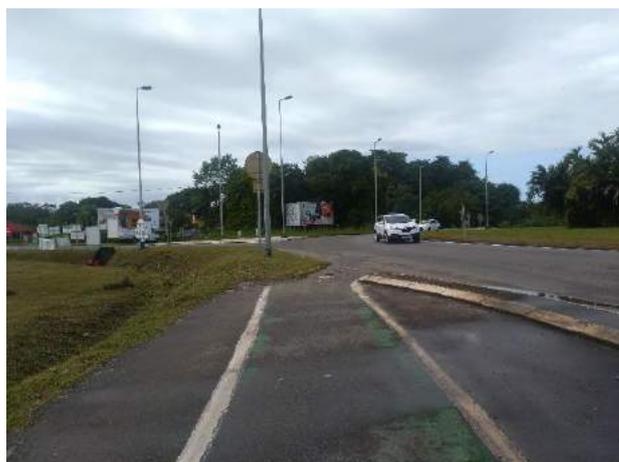
Le giratoire des Maringouins est non équipé, alors qu'il s'agit d'un point de passage obligatoire pour l'entrée dans Cayenne pour les cyclistes venant de Matoury, en sortie d'aménagement cyclable sur la RN 1 (bandes cyclables).

50 000 véhicules par jour traversent ce carrefour.

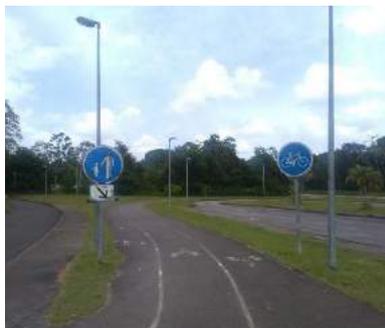
Piste cyclable bidirectionnelle, RN1
(segment 201)

- **Aménagements des grands axes d'entrées et sorties de la commune**
 - piste cyclable bidirectionnelle sur la RN 1 depuis le lycée professionnel jusqu'au giratoire du cimetière,
 - bandes cyclables sur la route Christophe Colomb depuis le cimetière jusqu'à l'extrémité sud de l'aérodrome.
- **Desserte des quartiers et de leurs établissements scolaires**
 - en zone 30 pour les villages de Paddock et Balaté,
 - bandes cyclables au nord de l'avenue Paul Castaing sur le quartier Vampire.

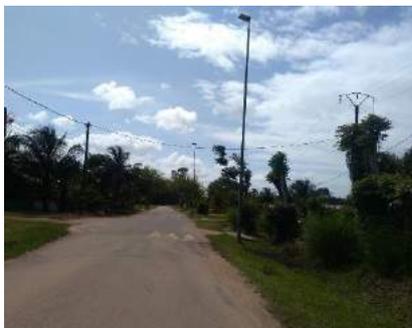
Zone 30 (segment 213)

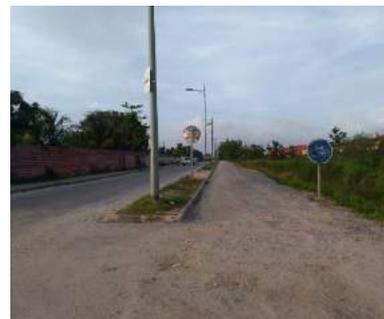
Piste cyclable à proximité collège
Albert Londres (segment 209)

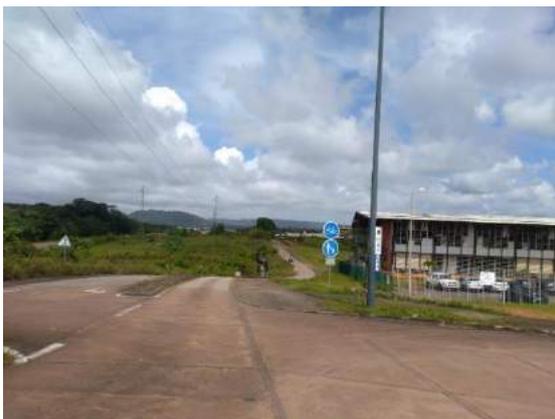
Ces deux panneaux sont contradictoires : ils indiquent un espace réservé exclusivement aux cyclistes et exclusivement aux piétons ! (segment 15)

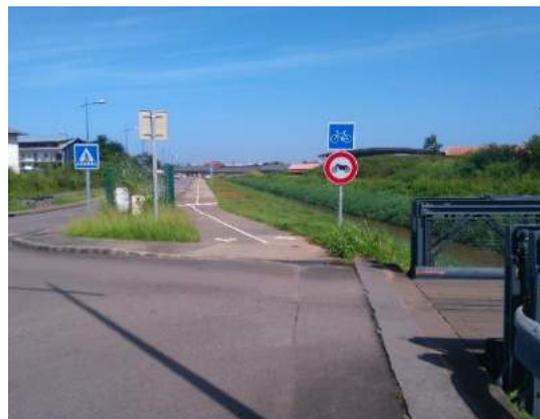
Le panneau C13 (cyclable) indique un aménagement réservé aux cycles. Le panneau d'interdiction aux deux-roues motorisés B9h est donc inutile (segment 31)

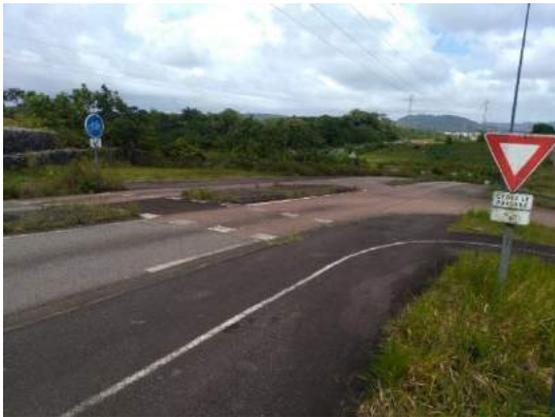
Ligne continue sur une piste cyclable, avec une absence de pictogramme vélo (segment 14)

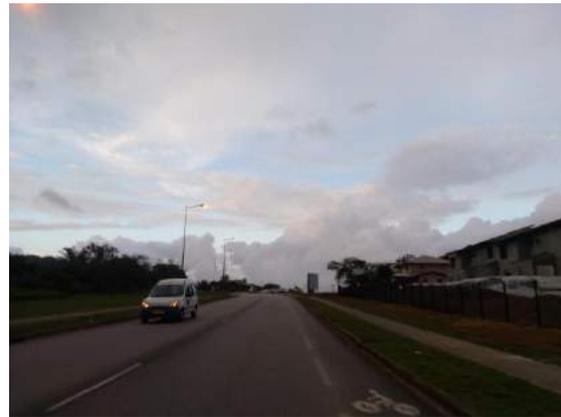
Ligne de démarcation d'une largeur insuffisante pour une bande cyclable (segment 9)

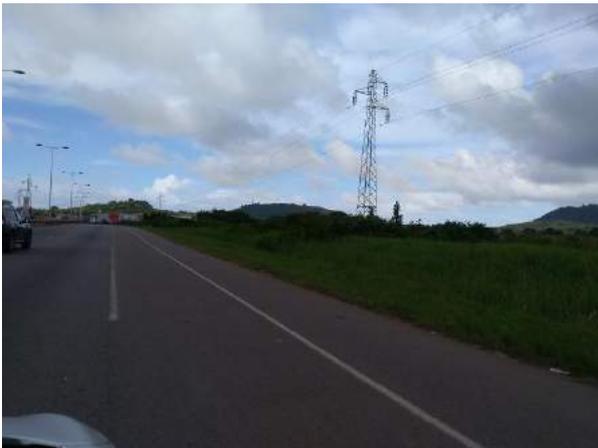
Bandes cyclables sur la RN1 enregistrant 47.000 véh/j et une limitation de vitesse à 90 km/h. Même si l'infrastructure est spatialement éloignée de la chaussée, il n'y a pas de séparation physique (segment 21)

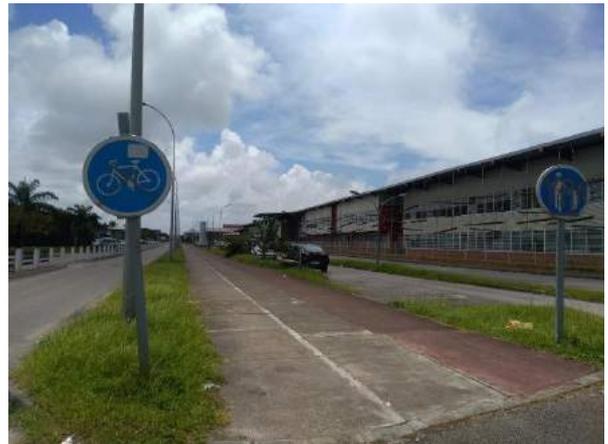
Ce cas peut être généralisé à beaucoup d'aménagements de pistes cyclables bidirectionnelles, à proximité des établissements scolaires, où compte-tenu des flux piétons il conviendrait de les transformer en voie verte (segment 106)

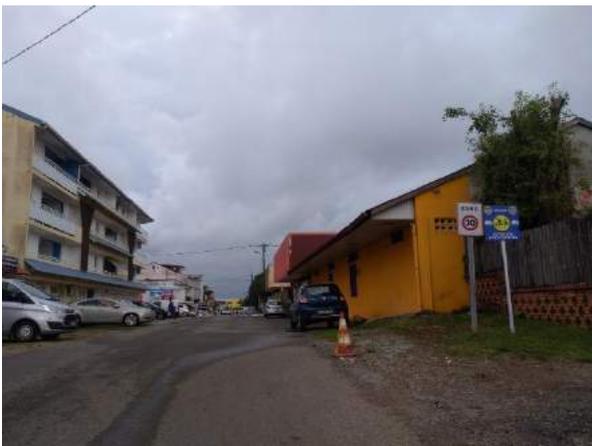
Une zone 30 ne consiste pas uniquement en la pose d'un panneau, mais il convient de contraindre physiquement les vitesses par des aménagements ponctuels (plateau, écluse, coussin berlinois, ...) segment 1. Idem segment 29.

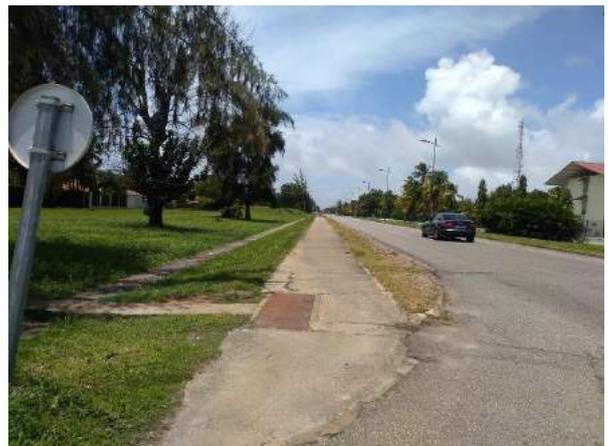
Ce linéaire très emprunté par les cyclistes et piétons de Kourou (avenue de France segment 102), n'est pas suffisamment large pour que la cohabitation soit bonne ; l'absence de signalisation verticale ne permet pas d'affirmer que l'aménagement est ouvert aux cyclistes, et s'apparente en l'état à un trottoir.

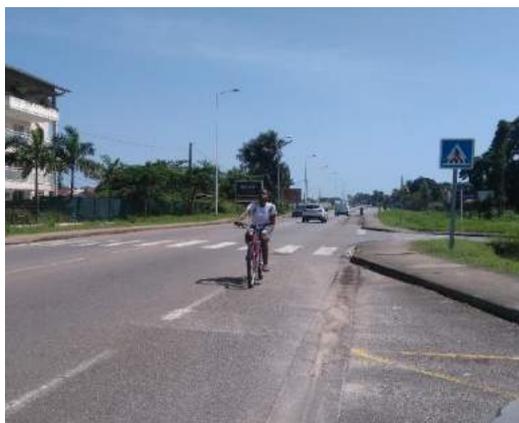
Route de Baduel (41)

Cela signifie qu'un regard particulier doit être porté sur les intersections sur ces linéaires, notamment avec des traversées en deux temps, avec terre-plein central permettant de sécuriser le cycliste.

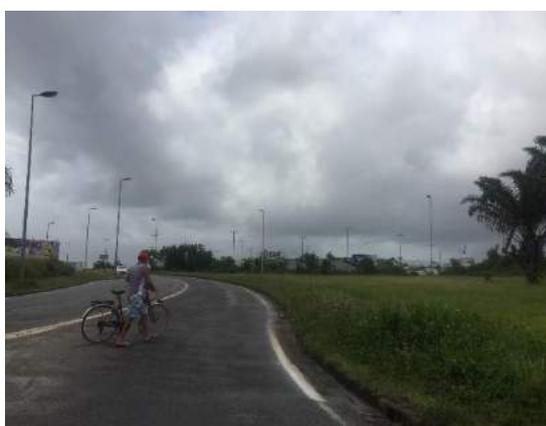
Traversée à pied des voies en sortie du giratoire Maringouins (RN3)

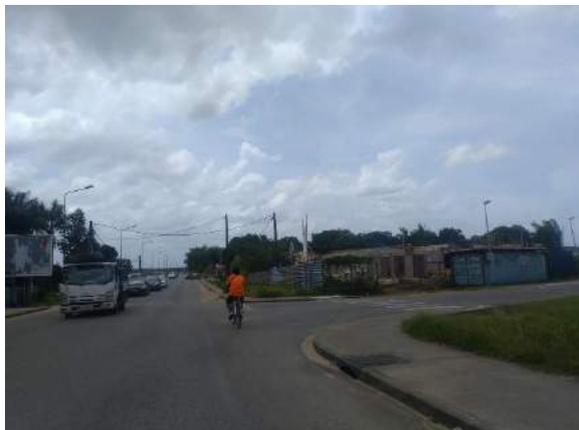
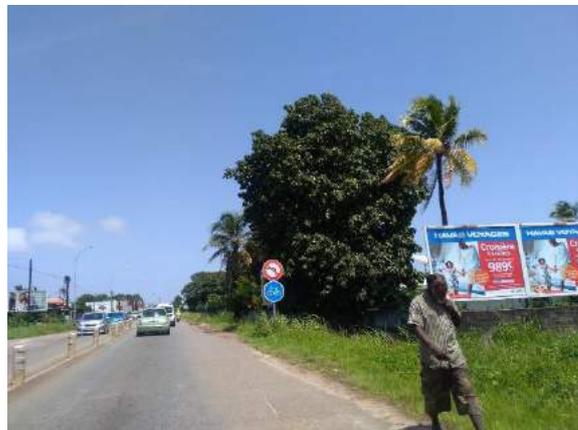
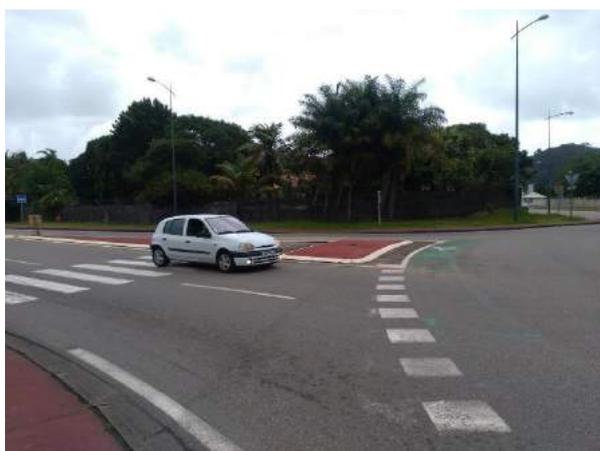
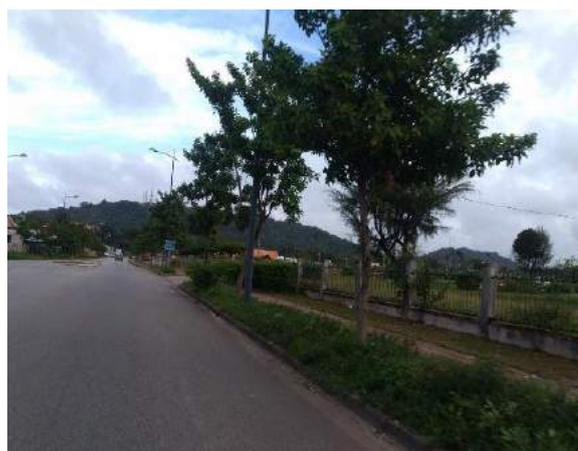
- 41% du linéaire existant est constitué d'aménagements presque « invisibles » du fait de marquages très effacés, voire complètement disparus. Ce constat est surtout vrai sur les communes de Cayenne (55% du linéaire) et Saint-Laurent-du-Maroni (44%).

La signalisation horizontale (ligne de démarcation et pictogramme vélo) a disparue et ne permet plus de délimiter la présence d'une bande cyclable pourtant signalée par un panneau réglementaire

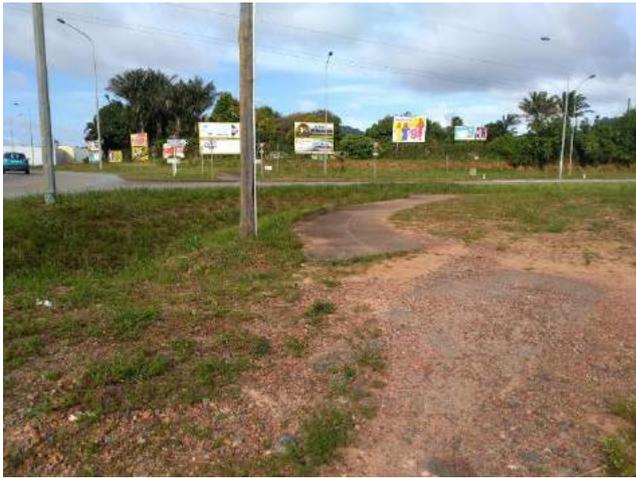
Rond-point Adelaide Tablon à Rémire-Montjoly (segment 23)

- ponctuellement, le revêtement a presque disparu sur certains secteurs, ce qui rend l'usage de l'aménagement peu attractif, voire insécurisant avec des risques de chutes, de crevaisons...

Piste cyclable bidirectionnelle située autour de l'anneau, trop étroite (1,80m), avec un revêtement très dégradé et un envahissement important par la végétation. Il faudrait la transformer en piste cyclable monodirectionnelle sur les branches. Par ailleurs, deux branches ne sont pas équipées de traversées.

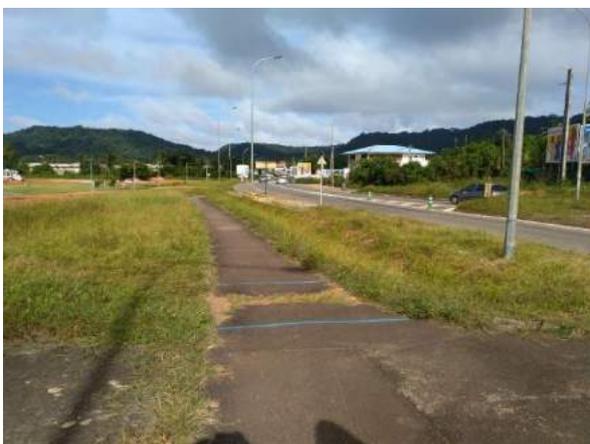
Rond-point Adelaide Tablon à Rémire-Montjoly (n°23)

- en Guyane, la végétation est très présente et peut très vite envahir les voies de circulation si aucun entretien n'est réalisé. Le développement de la végétation réduit la largeur d'emprise de l'infrastructure.

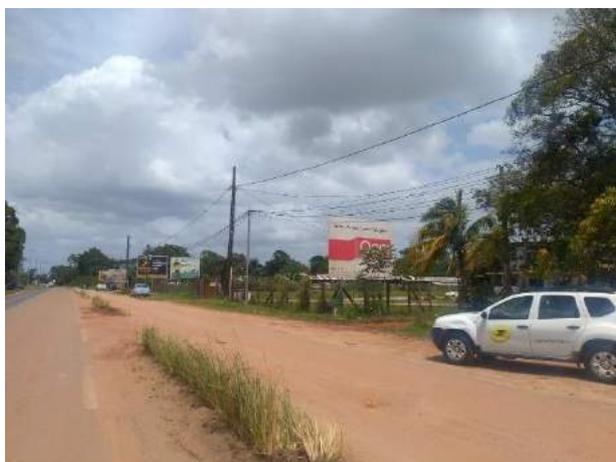
RN1 à Saint Laurent-du-Maroni (segment 201)

- d'autres obstacles ont pu être observés, tels que le sable très présent à Saint-Laurent-du-Maroni sur une grande partie du linéaire, voire des amas spontanés de déchets

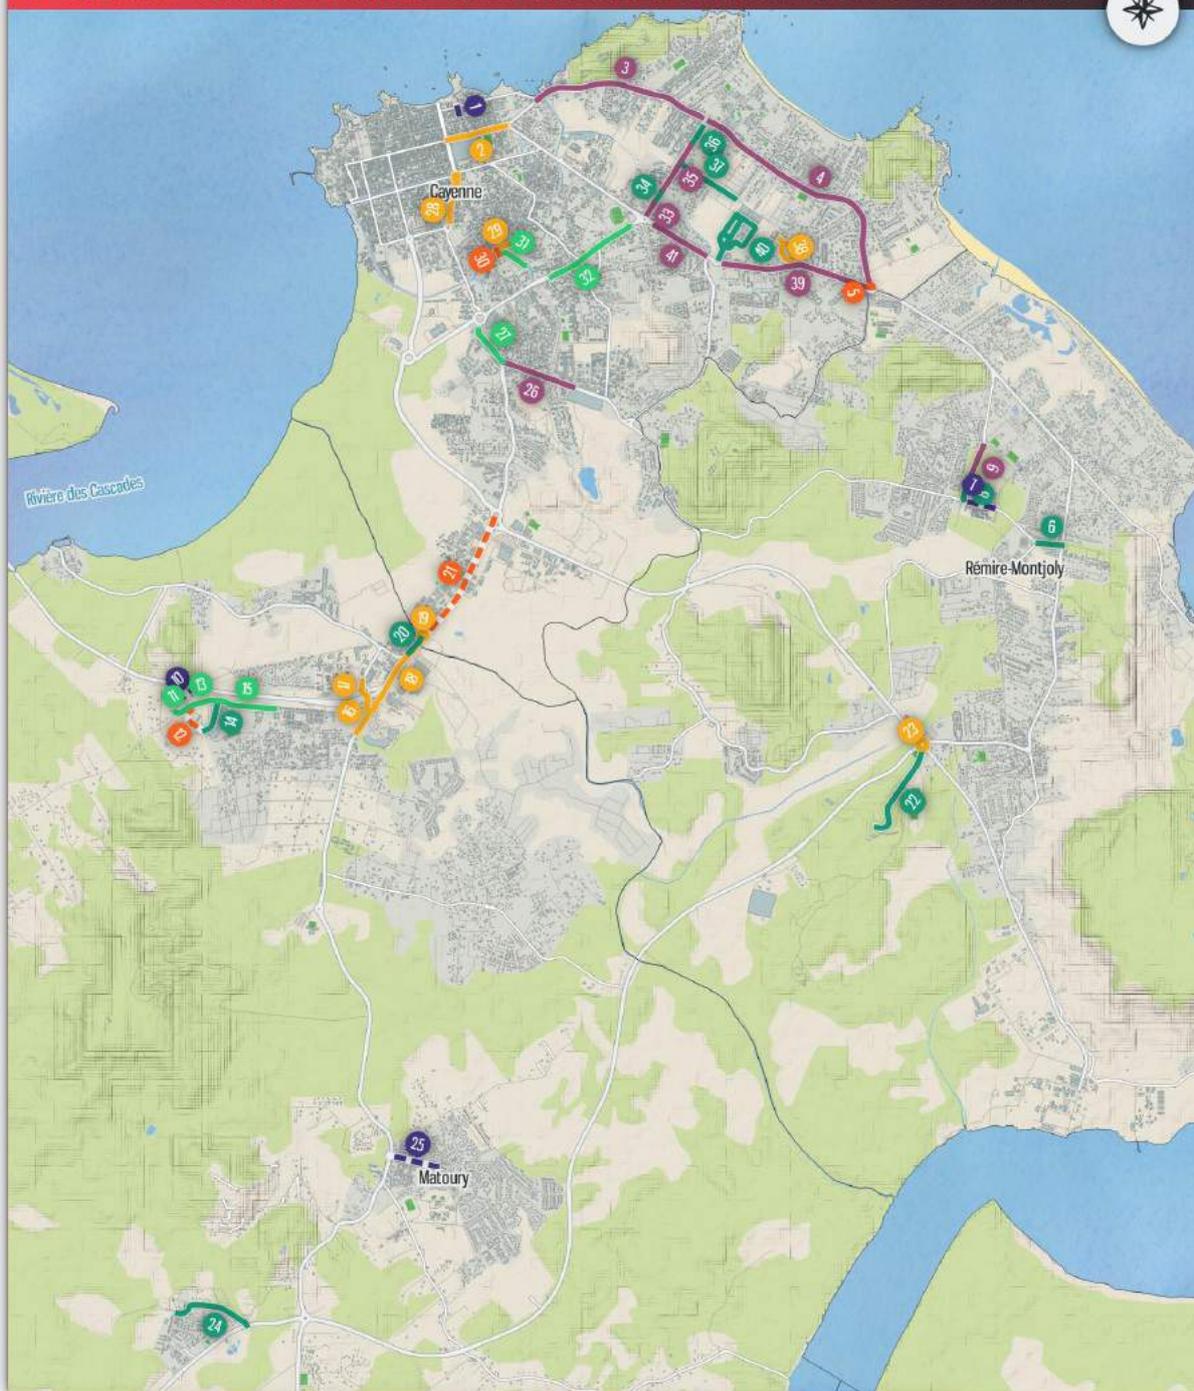
> CAYENNE - RÉMIRE MONTJOLY - MATOURY : ANALYSE CRITIQUE DES AMÉNAGEMENTS

Remire-Montjoly est la commune présentant le moins de défauts notables. Quelques linéaires pourraient être repris notamment sur le marquage horizontal. Le rond-point Adélaïde Tablon mériterait également une reprise en profondeur de son aménagement envahi par la végétation et présentant des grosses irrégularités sur son revêtement.

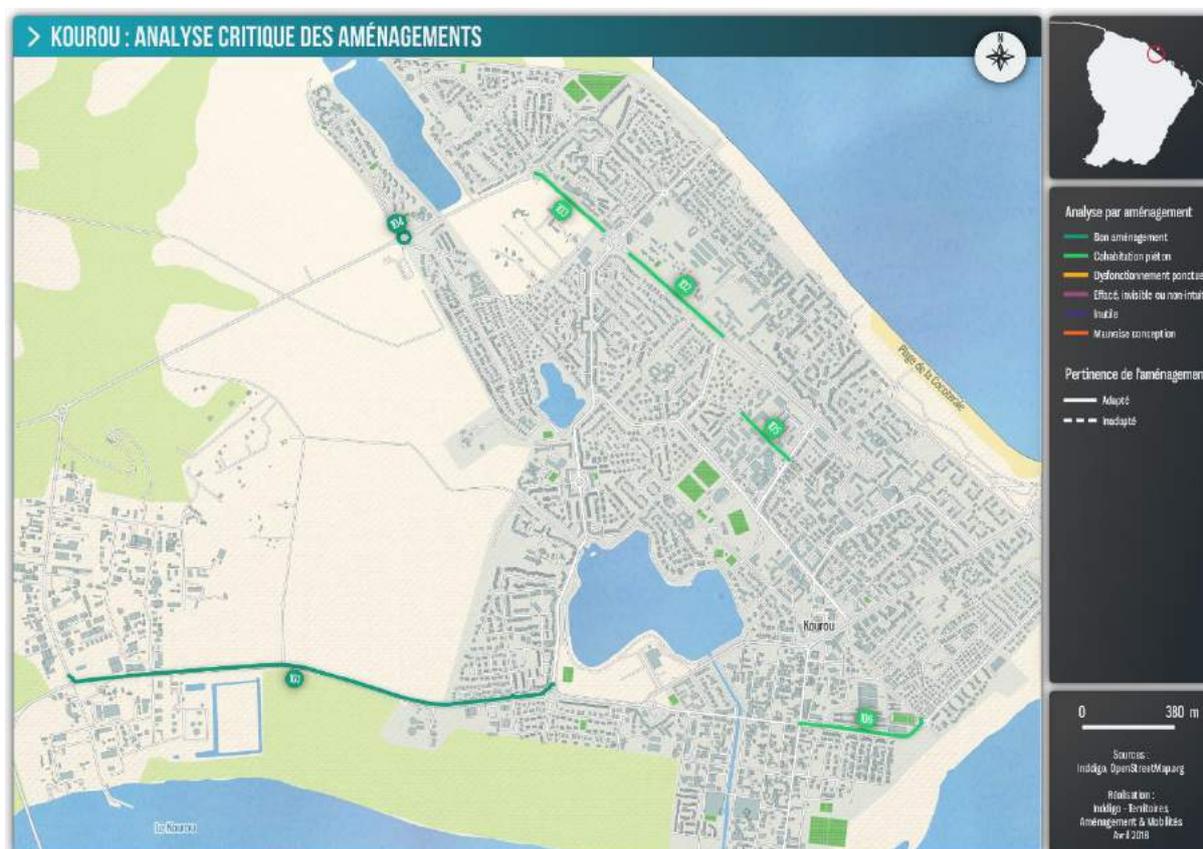
Tableau 37 : Analyse critique des aménagements sur Kourou

La piste cyclable sur l'avenue de Pariacabo est bien réalisée. A elle seule, elle représente plus de 50% du linéaire cyclable de la ville, lui conférant ainsi une appréciation générale favorable. Toutefois, on note quelques dysfonctionnements sur les autres infrastructures, liées à des problèmes d'insertion et retour sur la chaussée et d'identification du type d'aménagement (absence de marquage et de signalisation) ne permettant pas d'affirmer le caractère cyclable de l'infrastructure.

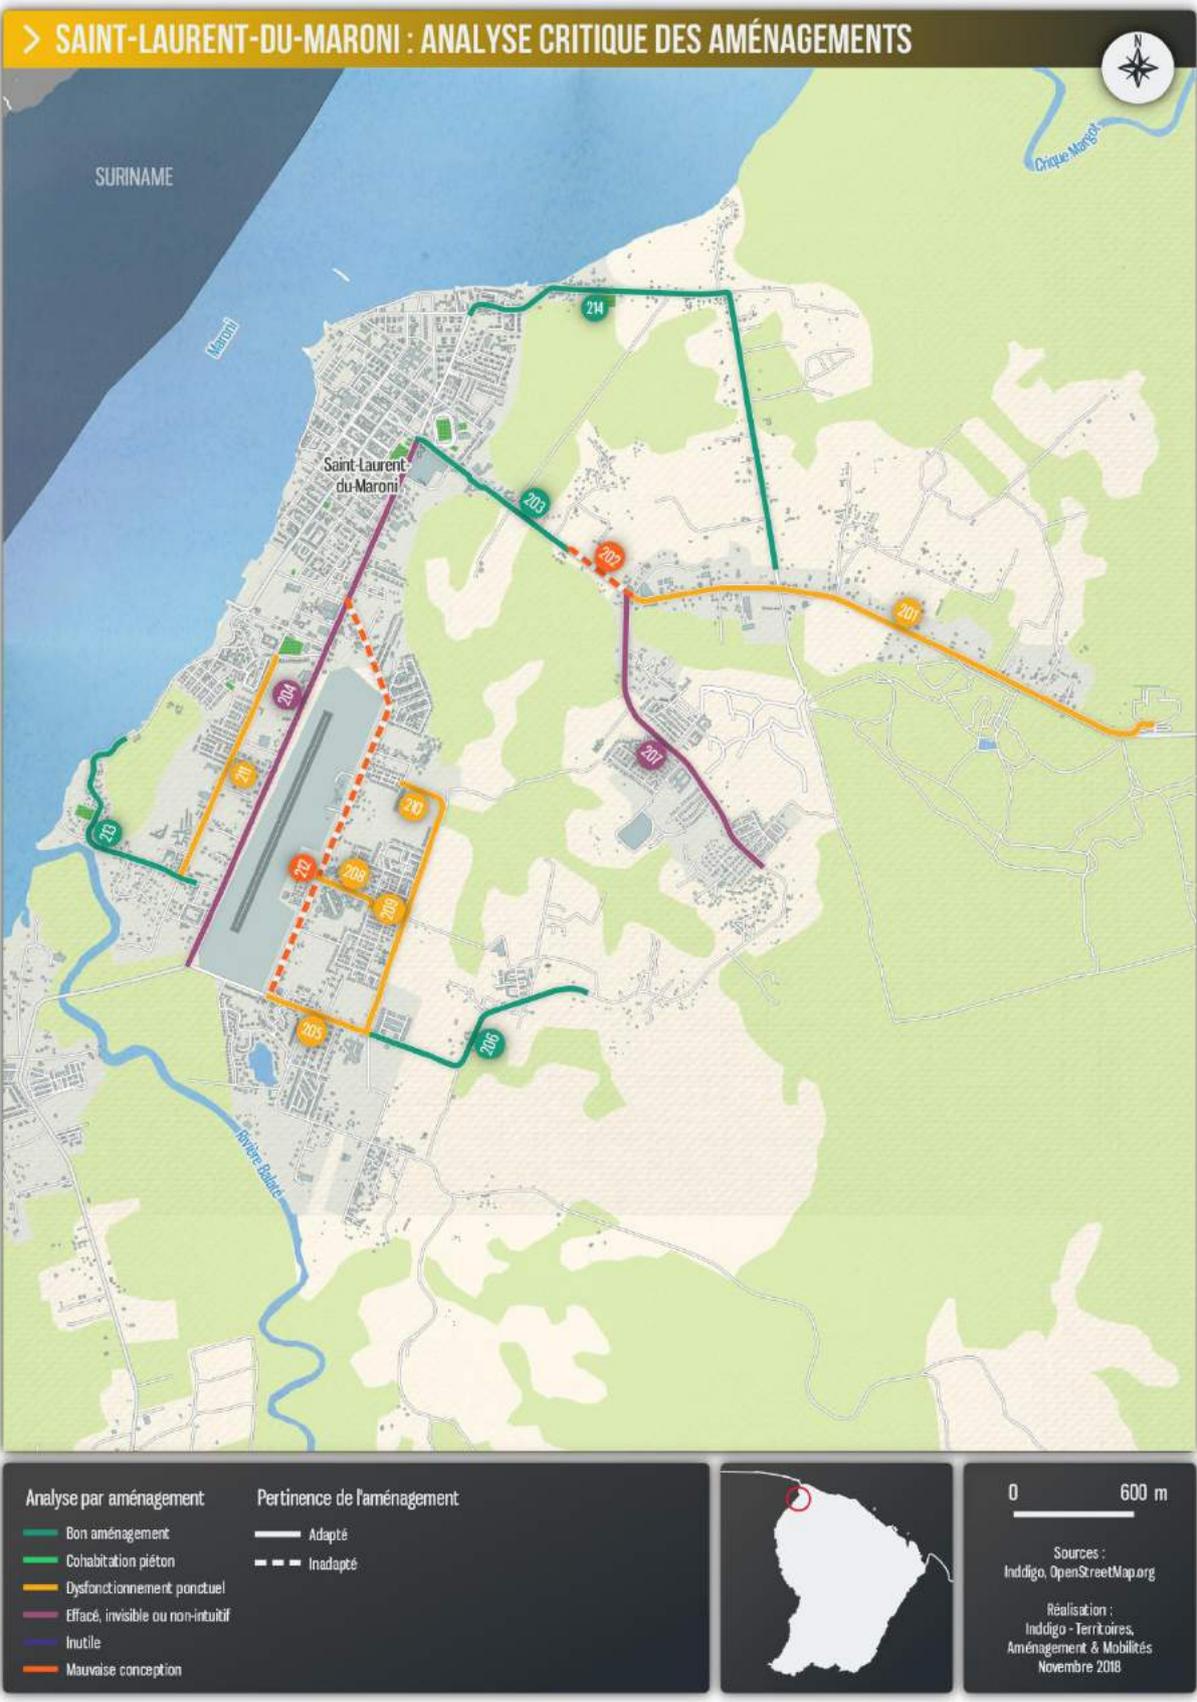
Tableau 39 : Analyse critique des aménagements sur St-Laurent-du-Maroni

La piste cyclable de la route de St-Maurice mériterait une reprise totale de l’aménagement, celui-ci se limitant à l’acotement étroit et non revêtu de la voirie. L’aménagement n’est identifiable qu’au panneau de signalisation présent à l’intersection avec l’avenue Christophe Colomb.

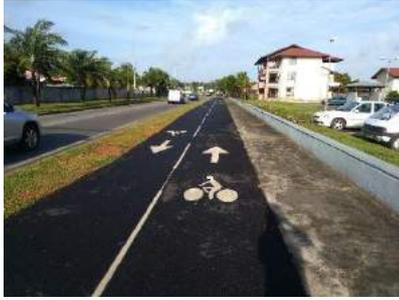
| Aménagement cyclable | Exemple | Point fort |
|---|--|---|
| <p>Piste cyclable bidirectionnelle</p> | <p>Segment 101 à Kourou (av. Pariacabo)</p> | <p>La réalisation récente de cet aménagement est un bon exemple de conception globale : marquage au sol, traitement des intersections, séparation avec la chaussée, ...</p> |

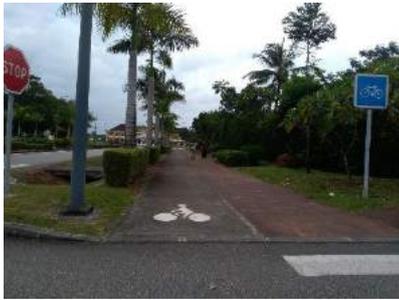
| Aménagement cyclable | Exemple | Point fort |
|---|--|---|
| <p>Piste cyclable monodirectionnelle</p> | <p>Segment 6 à Rémire-Montjoly</p> | <p>Séparation visuelle entre le cheminement piéton et cyclable (revêtement différencié) et léger ressaut pour assurer la distinction. Bon positionnement des linéaires par rapport à la chaussée (plus le mode est rapide, plus il se rapproche du centre de la chaussée) Toutefois, cet aménagement est sans doute un peu court (230 m) pour que son usage soit vraiment intéressant.</p> |

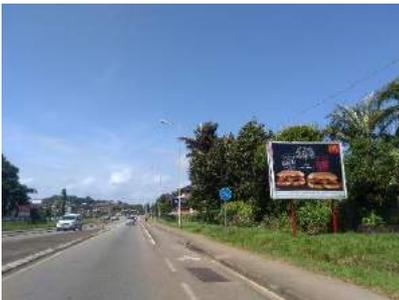
| Aménagement cyclable | Exemple | Point fort |
|---|--|---|
| <p>Bandes cyclables</p> | <p>Segment 35 à Cayenne (rocade Zéphyr)</p> | <p>La largeur de la bande cyclable et le marquage au sol sont conformes à la réglementation, avec des pictogrammes réguliers.</p> <p>La continuité de l'infrastructure sur la rocade Zéphyr est assurée via une alternance intéressante avec 2 aménagements de type Lincoln.</p> |

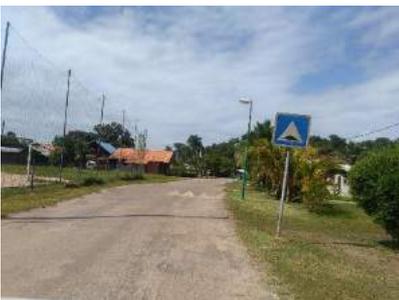
| Aménagement cyclable | Exemple | Point fort |
|---|--|---|
| <p>Zone 30</p> | <p>Segment 213 à Saint Laurent-du-Maroni</p> | <p>Il existe très peu de zone de pacification en Guyane. Les deux zone 30 présentes dans les quartiers résidentiels de St-Laurent-du-Maroni sont intéressantes par leurs lieux d'implantation et les aménagements ponctuels qui réduisent les vitesses. Les entrées de zone pourraient être toutefois plus nettement marquées.</p> |

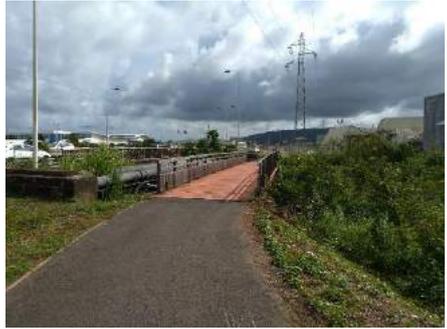
| <p>Voie verte</p> | <p>Segment 20 à Matoury</p> | <p>Cet aménagement parallèle à la RN 1 est bien conçu : largeur suffisante pour accueillir les piétons et les cyclistes, pas de marquage au sol, passerelle large. Il manque uniquement le panneau réglementaire voie verte (C115 – 116) en début et fin d'aménagement pour l'officialiser.</p> |

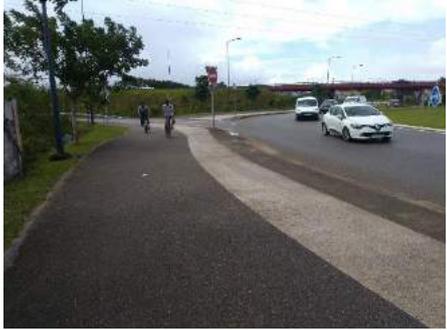
| <p>Giratoire</p> | <p>Segment 17 à Matoury</p> | <p>Le traitement des deux giratoires de l'échangeur de Balata (en monodirectionnelle puis en bidirectionnelle) est bien réalisé, au niveau des intersections, de la largeur, et de la séparation des flux piétons. Toutefois, l'espace piéton aurait préférentiellement dû être situé le plus loin de l'anneau.</p> |

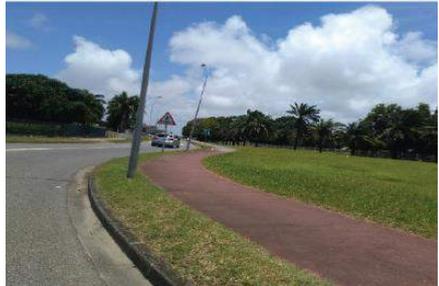
| <p>Aménagement cyclable</p> | <p>Exemple</p> | <p>Point faible</p> |
|---|--|---|
| <p>Piste cyclable bidirectionnelle</p> | <p>Segment 103 à Kourou (av. de France)</p> | <p>Cet aménagement est trop étroit pour assurer une bonne cohabitation entre les flux et il n'y a aucune signalisation. Rien ne permet en l'état d'affirmer son caractère cyclable.</p> |

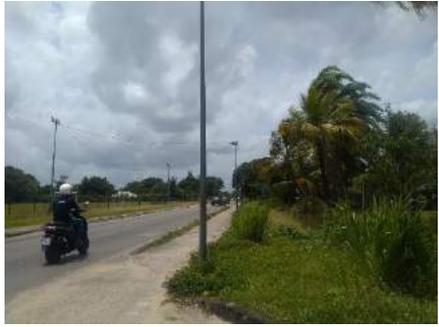
| <p>Aménagement cyclable</p> | <p>Exemple</p> | <p>Point faible</p> |
|---|--|---|
| <p>Piste cyclable monodirectionnelle</p> | <p>Segment 212 à Saint Laurent-du-Maroni (D53)</p> | <p>La conception et l'entretien de cet aménagement cyclable ne sont pas bons, ce qui en a transformé l'usage : les piétons l'utilisent et les cyclistes circulent plus volontiers sur la chaussée.</p> |

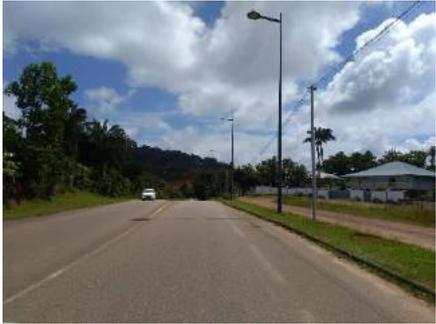
| <p>Bandes cyclables</p> | <p>Segment 10 à Matoury</p> | <p>En plus du marquage au sol effacé, cet aménagement est non pertinent car sur un linéaire très court (186 mètres). Le manque de visibilité en fait par ailleurs un linéaire utilisé par d'autres véhicules, comme les deux roues motorisés.</p> |

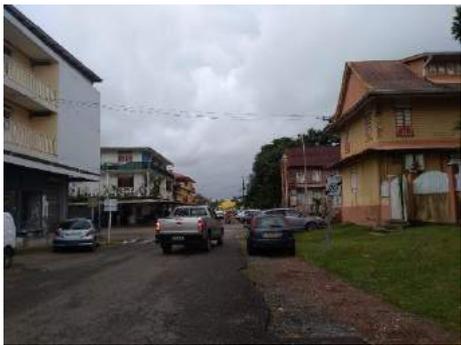
| <p>Zone 30</p> | <p>Segment 1 à Cayenne (rue Pichevin)</p> | <p>Zone 30 réalisée sur un linéaire beaucoup trop court pour être efficace, avec par ailleurs aucun aménagement complémentaire pour contraindre les vitesses. La seule pose d'un panneau réglementaire ne peut pas être suffisante pour réaliser un aménagement pertinent.</p> |

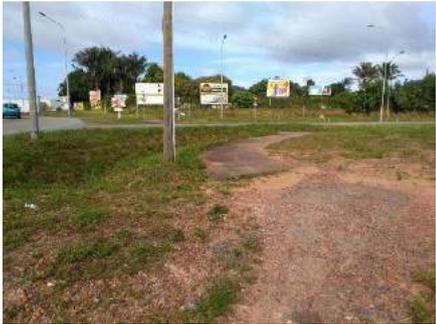
| <p>Giratoire</p> | <p>Segment 23 à Rémire-Montjoly</p> | <p>Le manque d'entretien rend l'aménagement non utilisable : largeur réduite par la végétation, revêtement en très mauvais état. Par ailleurs, deux branches ne sont pas aménagées, empêchant de faire le tour et la largeur initiale est seulement d'1,80 m.</p> |

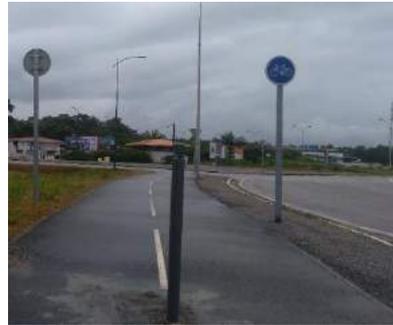
Piste cyclable bidirectionnelle

- Largeur standard : 3,00 m
- Aménagement adapté en présence de flux VL et PL forts, avec des vitesses importantes
- A éviter en présence de nombreuses intersections

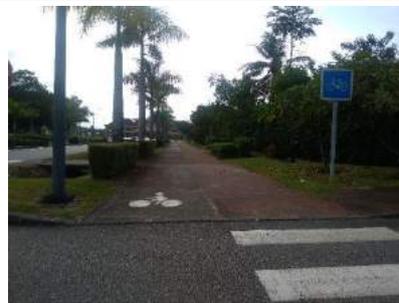
Piste cyclable monodirectionnelle

- Largeur standard : 1,50 m
- Insertion plus simple car pas de gestion de flux à contresens

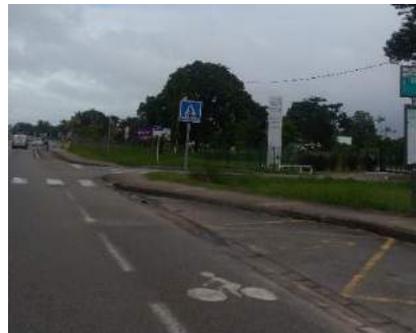
Bande cyclable

- Largeur mini : 1,20 m (1,50 m recommandé)
- Plutôt sur des voiries du réseau secondaire
- A privilégier en présence d'intersections régulières

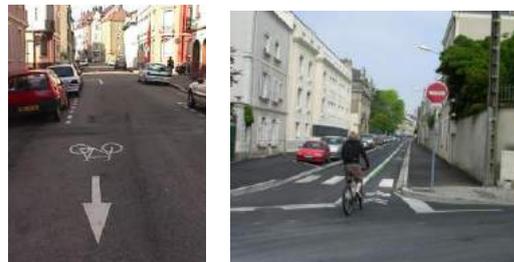
- Plutôt en zone urbaine
- En présence d'une voie à sens unique, possibilité d'ouvrir la circulation cyclable dans les deux sens de circulation
- Dispositif « par défaut » en zone 30, zone de rencontre, et secteur limité à 30 km/h, sauf décision contraire du pouvoir de police
- Aménagement stratégique pour la valorisation du vélo en zone urbaine : le cycliste recherche toujours le trajet le plus court

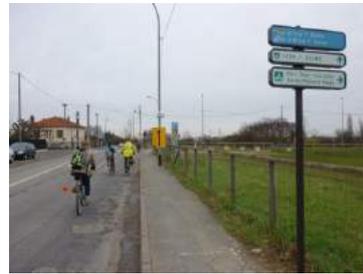
Partage de voirie simple

- Utilisation d'une voirie secondaire présentant des trafics inférieurs à 1.000 véh/j et des vitesses inférieures à 70 km/h
- Possibilité d'implantation du panneau C50 « partage de la route »
- Pose de panneaux de jalonnement réglementaires

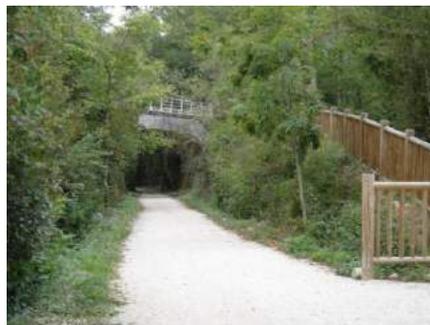
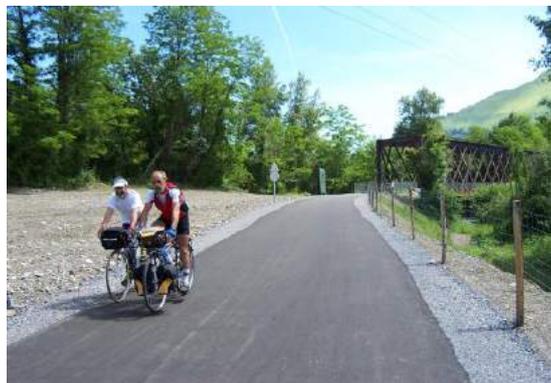
Voie verte

- Aménagement indépendant d'une voirie routière
- Largeur mini 2,50 m, 3,00 m recommandés, voire plus selon fréquentation
- Souvent aménagée sur l'emprise d'anciennes voies ferrées ou de chemins de halage
- Accès autorisé à tous les véhicules non motorisés
- Revêtement à définir selon fréquentation attendue et contraintes environnementales

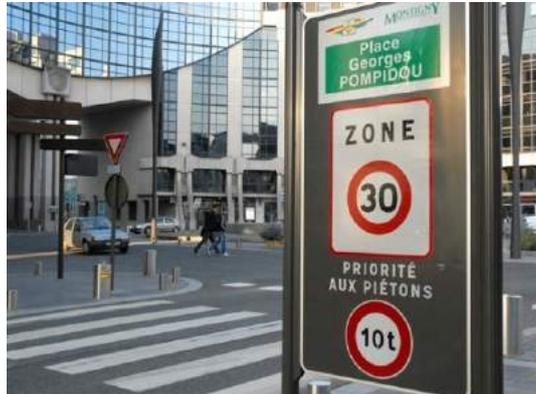
Zone de rencontre

- Voirie ou quartier limité à 30km/h
- Favoriser la cohabitation des usagers
- La priorité à droite s'applique aux carrefours
- Contresens cyclable par défaut

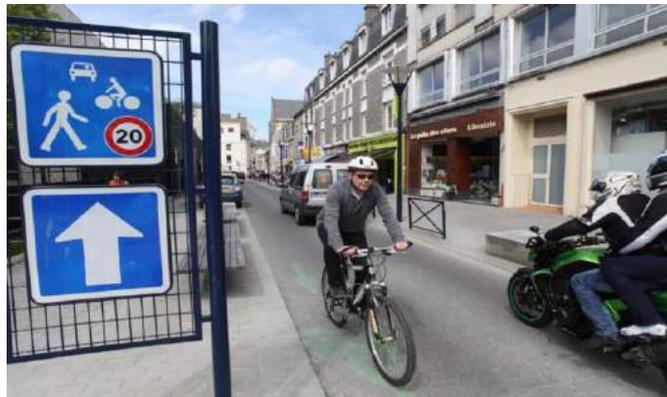
- Vitesse limitée à 20km/h
- Priorité donnée aux piétons qui peuvent circuler sur la chaussée
- Contresens pour les cyclistes

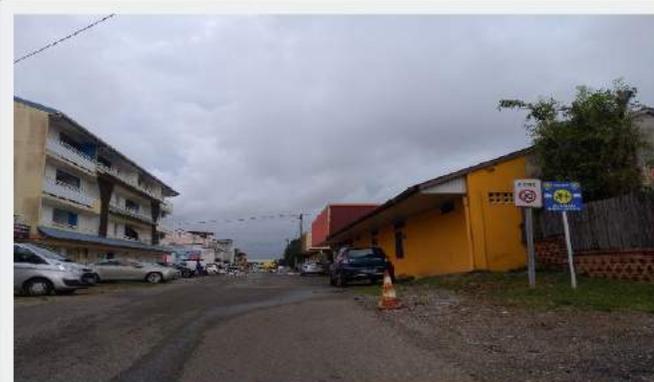
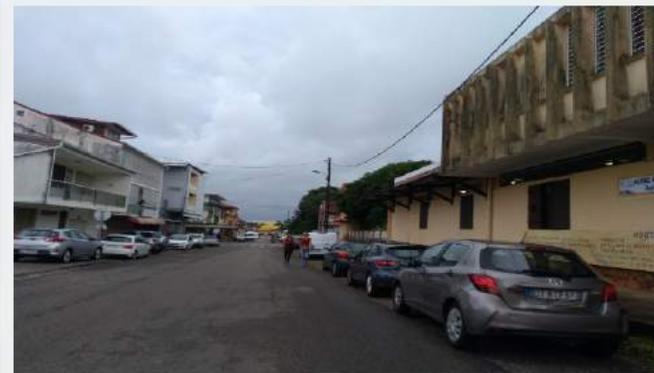
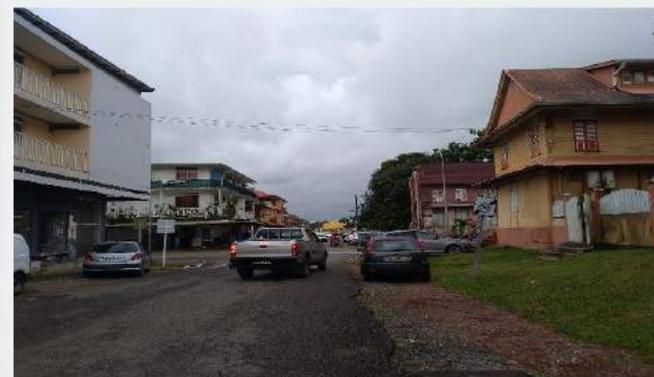
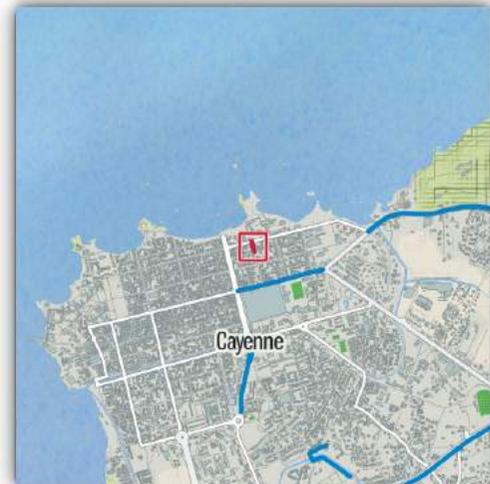
SEGMENT 1

Zone 30

Aménagement non réglementaire
Typologie

En l'état, le zone 30 est quasi inexistante et sur un linéaire beaucoup trop court. Il s'agirait de la renforcer, via des aménagements ponctuels permettant de réduire les vitesses et en augmentant sa taille, afin de la rendre plus pertinente.

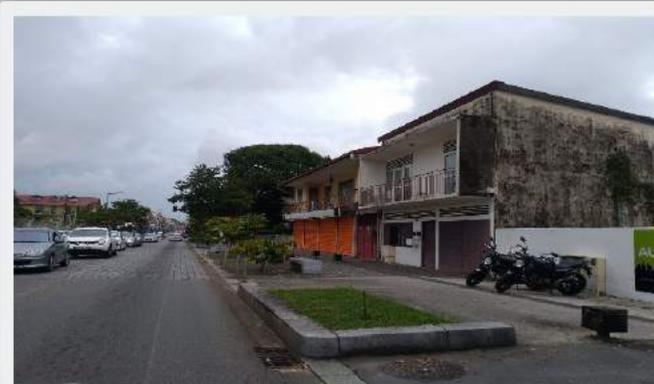
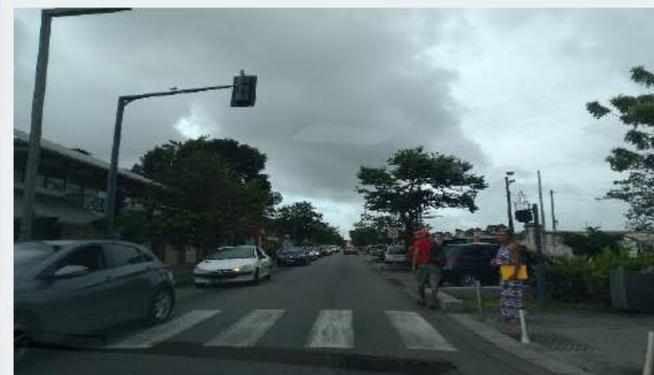
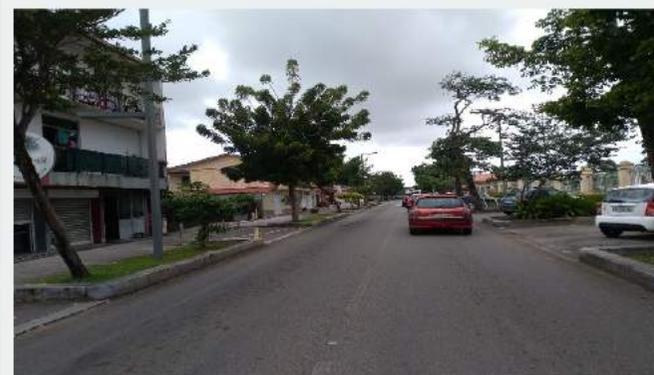
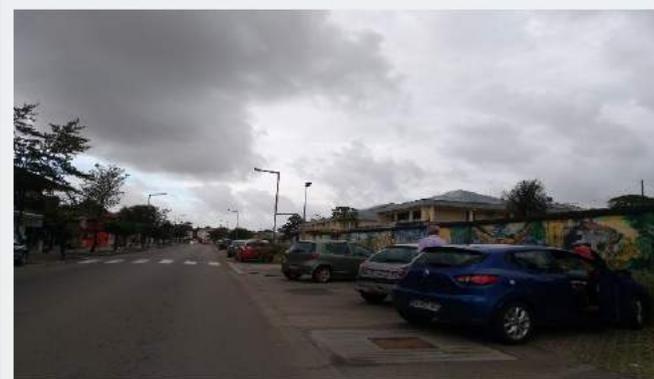
SEGMENT 2

Zone 30

Typologie

Aménagement à renforcer avec des aménagements ponctuels qui permettront de "physiquement" contraindre les vitesses. La zone 30 vise à faciliter la cohabitation entre les différents usagers, notamment vélo / voiture. Il ne faut donc pas séparer les flux sur ce type d'aménagement.
