Etude sur la connaissance des usages et aménagements cyclables en Guyane

Rapport de la phase 1

Juin 2018

MANDATAIRE : INDDIGO

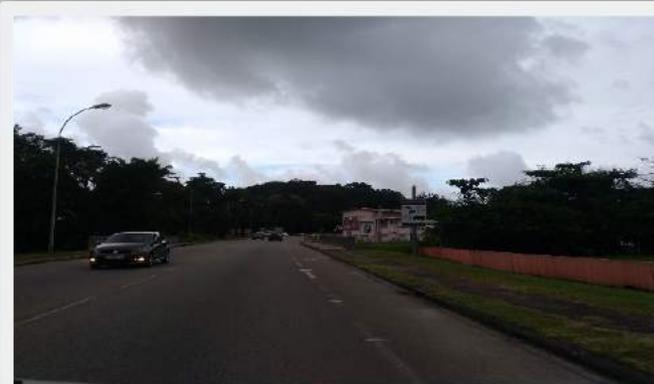
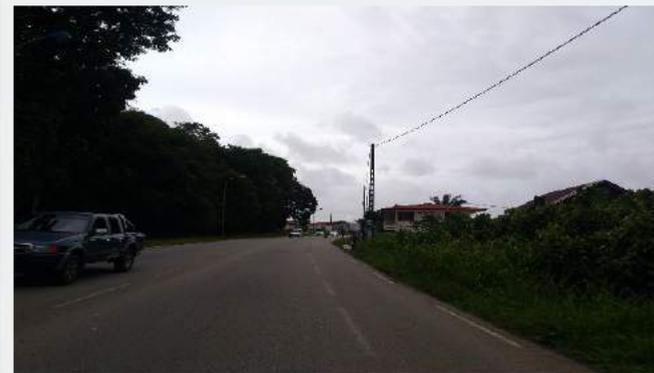
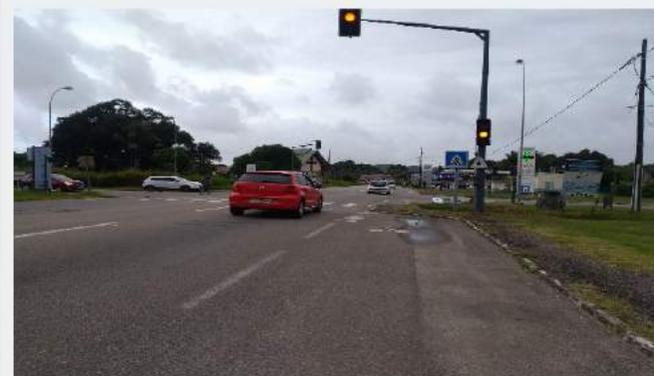
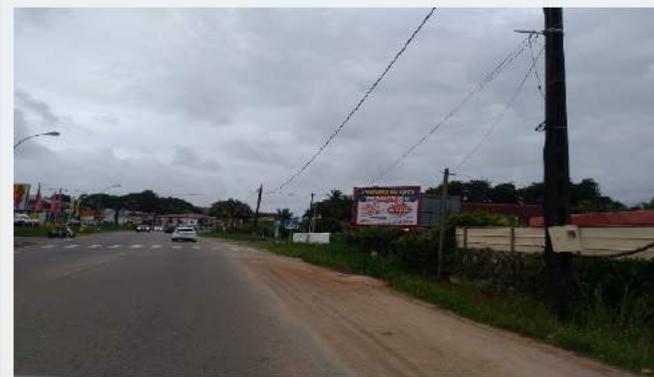
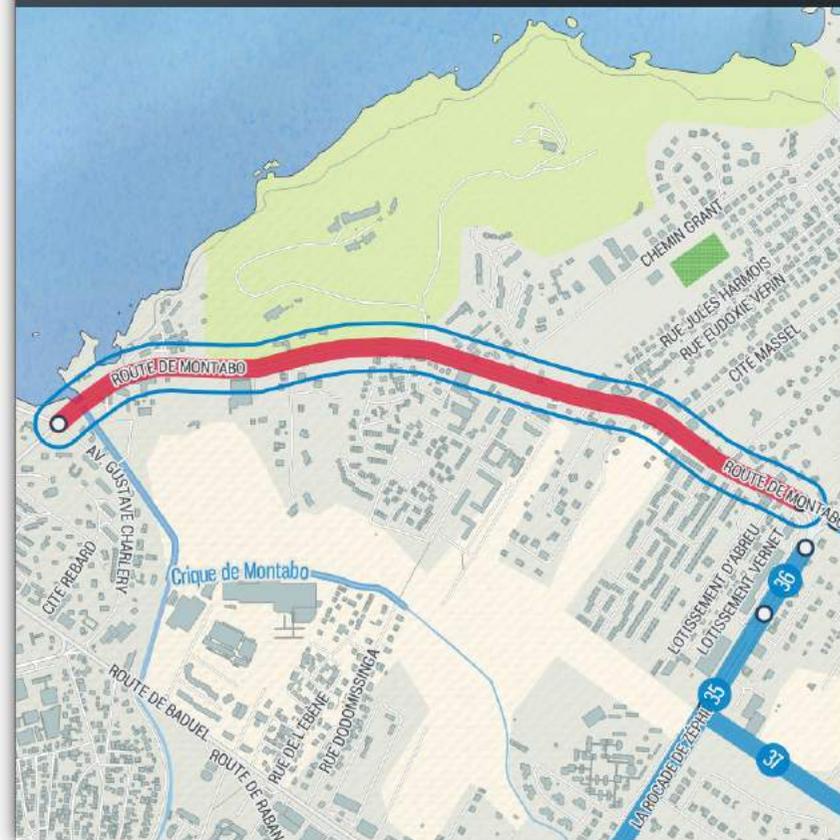
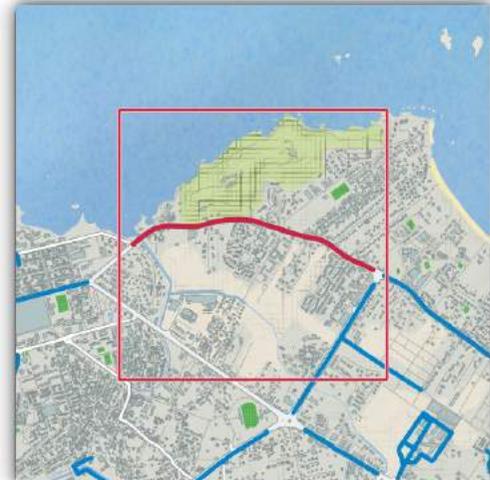
SEGMENT 3

Bandes cyclables

Signalisation

Marquage effacé

Les intersections sont bien traitées, le revêtement est correct. Il y a quelques zones où l'entretien est à faire. La priorité pour améliorer ce linéaire est de reprendre le marquage horizontal et vertical, afin de le rendre visible.

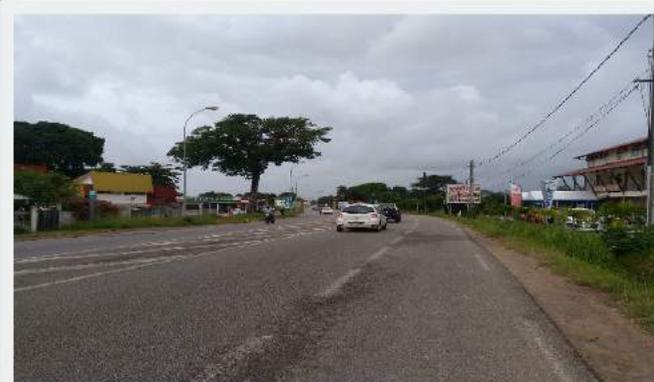
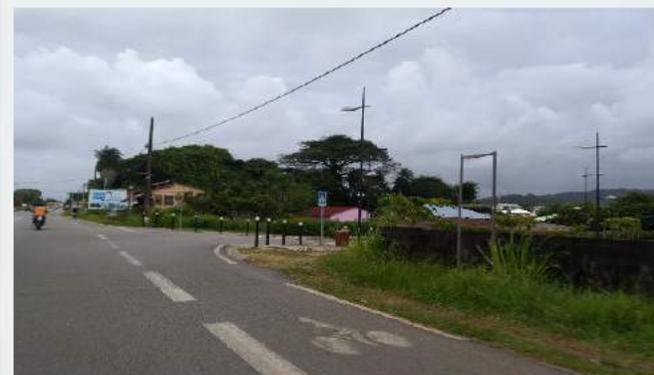
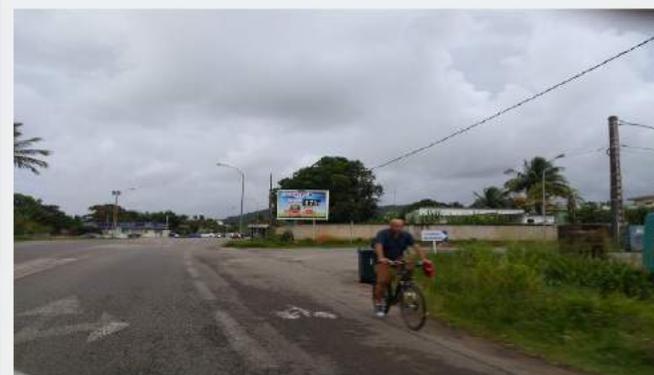
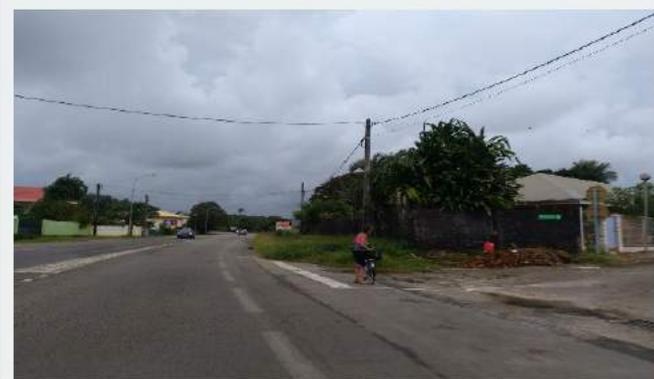
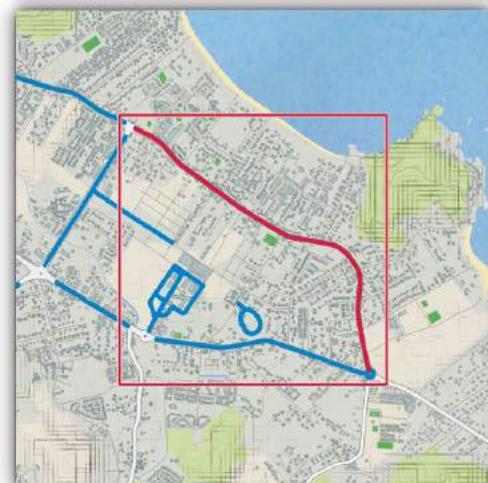
SEGMENT 4

Bandes cyclables

Autre usage de l'aménagement

Signalisation

Marquage effacé

Le revêtement est correct et aucune gêne liée à la végétation. Les intersections sont bien gérées. Il faut mettre plus régulièrement les pictogrammes au sol, reprendre le marquage au sol très effacé et installer les panneaux d'entrée et sortie pour rendre visible l'aménagement. Actuellement, il y a uniquement les panneaux au niveau du giratoire Suzini.

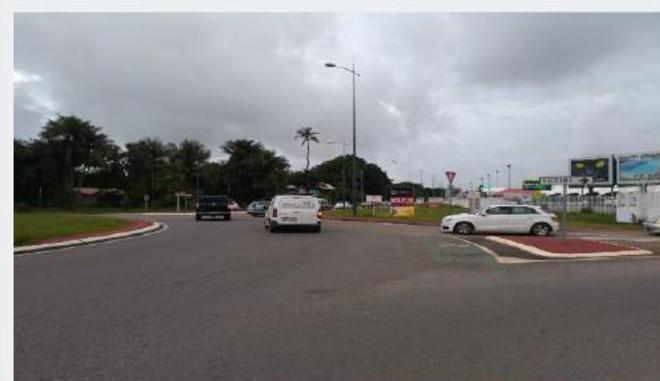
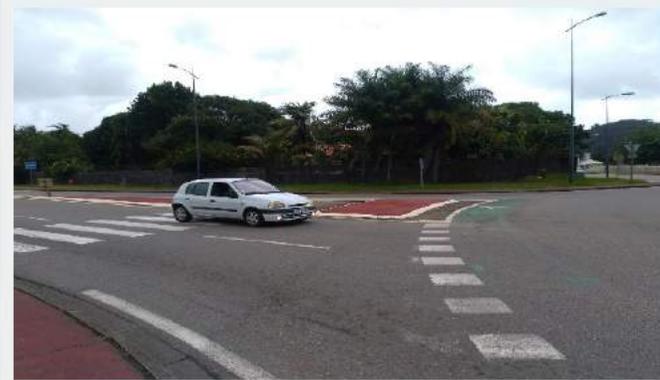
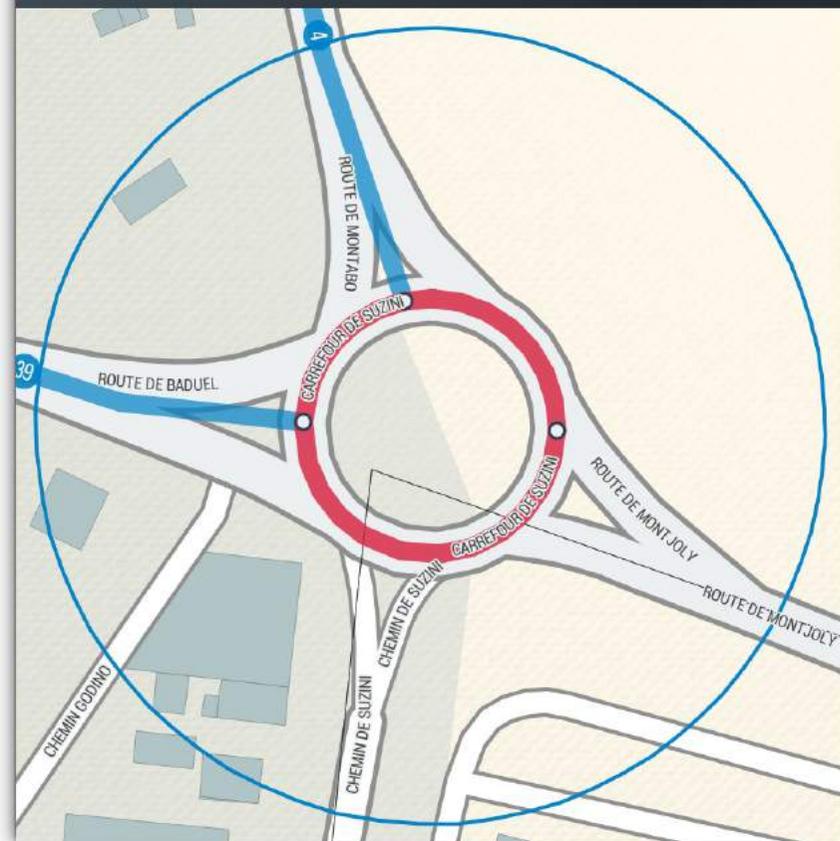
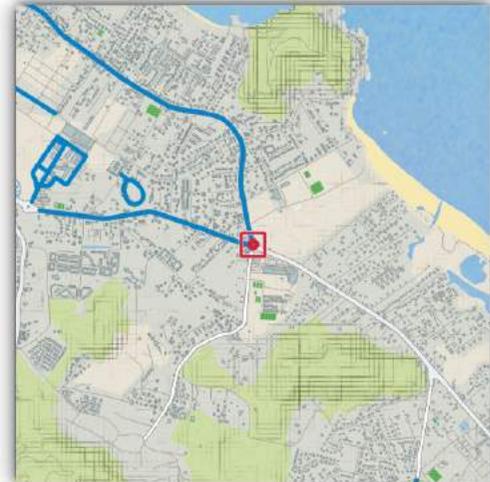
Typologie
Marquage effacé

Il manque la connexion vers les aménagements existants sur les routes de Baduel et Montabo (en bandes cyclables). Pour améliorer l'aménagement, il s'agirait d'étudier la possibilité de sortir l'infrastructure de l'anneau, car le niveau de trafic est élevé et de créer une piste cyclable monodirectionnelle autour de l'anneau. La reconfiguration de ce linéaire pourrait être complexe, à cause du bâti existant côté route de Suzini.

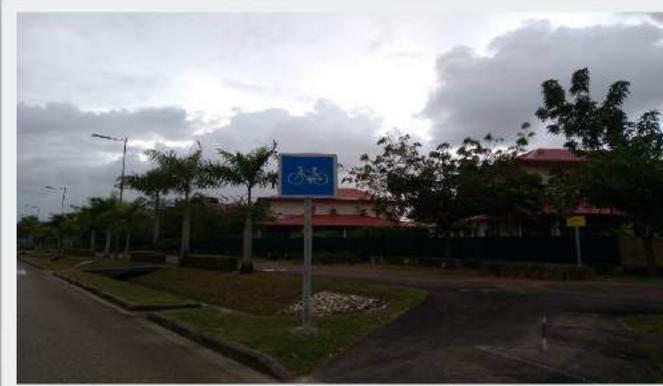
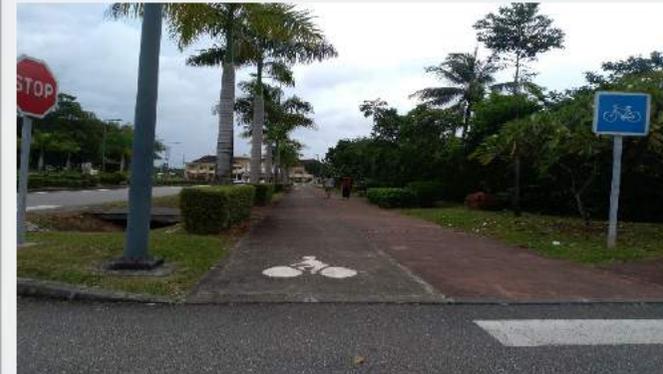
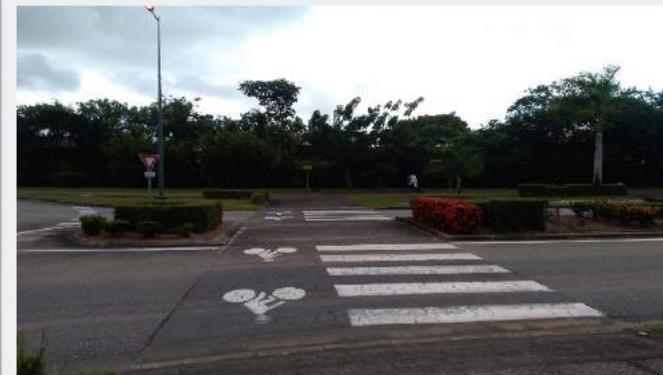
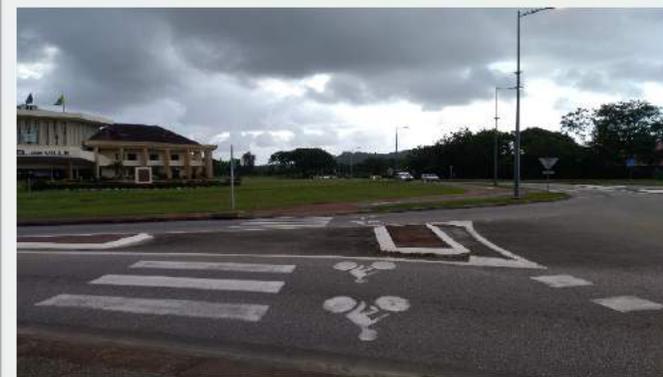
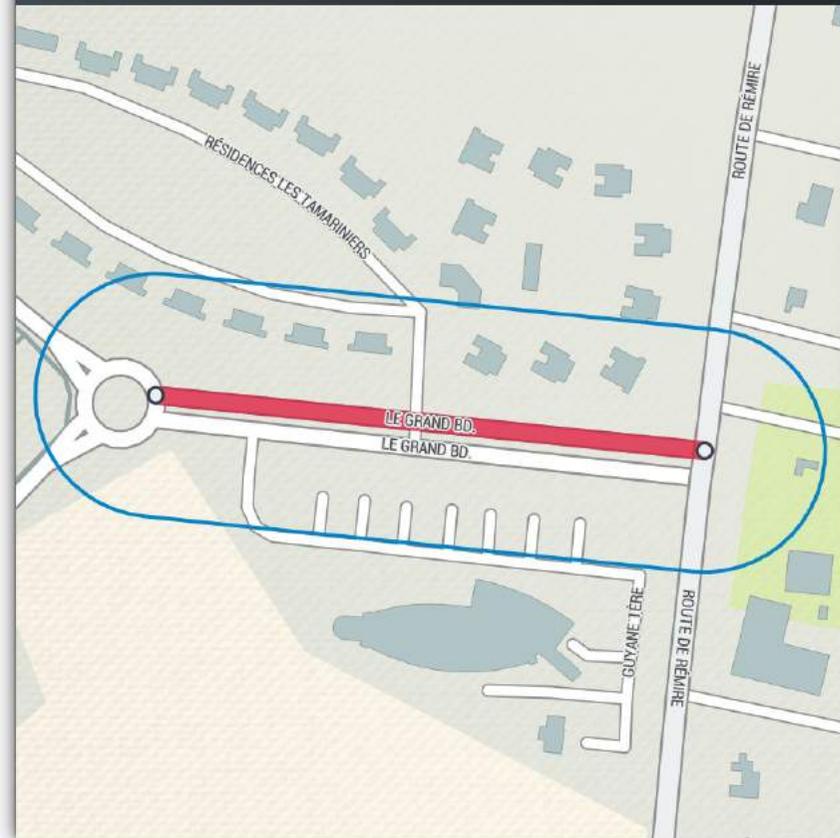
SEGMENT 6

Aménagement existant
Piste cyclable monodirectionnelle

Aménagement bien traité : panneaux, insertion, séparation visuelle. Le giratoire est également bien aménagé avec l'infrastructure qui contourne l'anneau. Un aménagement en bidirectionnelle aurait pu être intéressant.

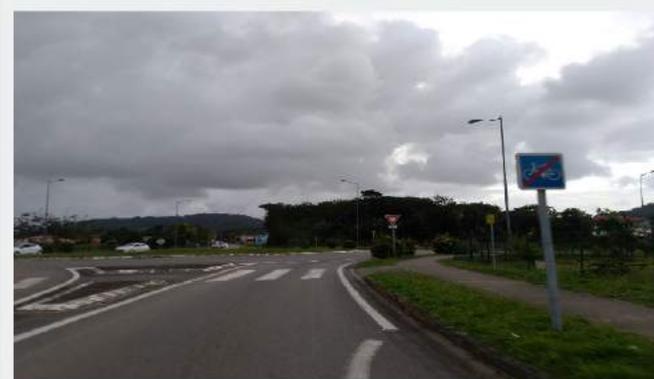
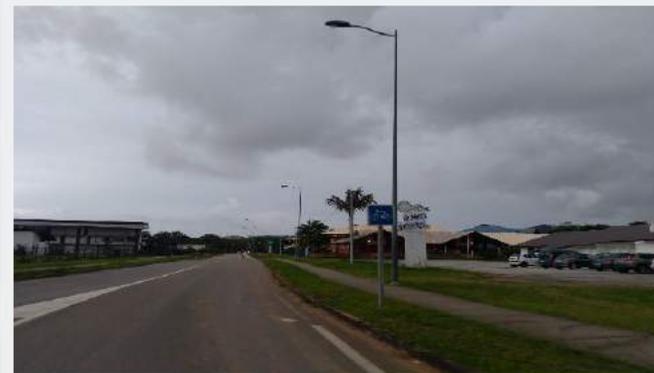
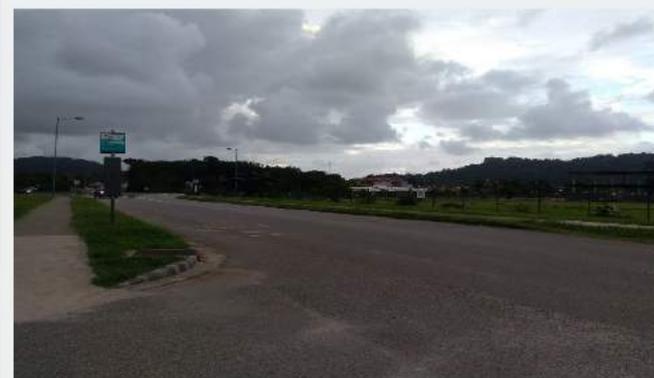
SEGMENT 7

**Aménagement existant**
Bandes cyclables

**Problèmes identifiés**
Marquage effacé

Cet aménagement est presque invisible (absence de marquage), hormis les panneaux d'entrée et sortie. Il manque un panneau en entrée en direction du lycée. Le linéaire est trop court pour être pertinent.

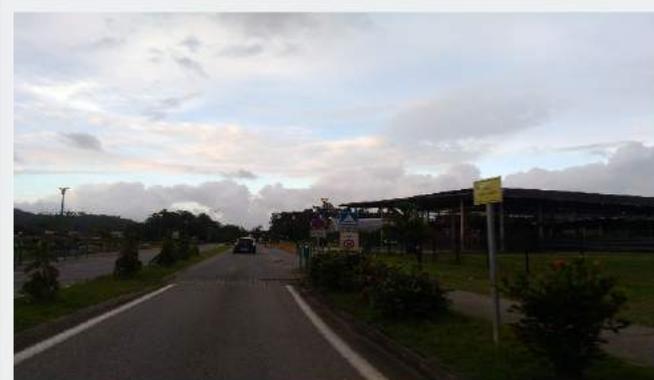
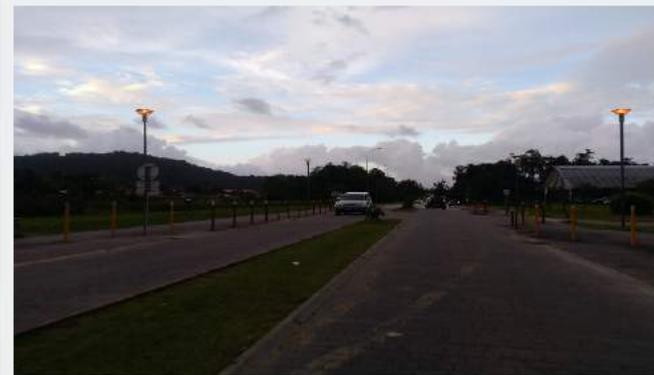
SEGMENT 8

Aménagement existant
Zone 30

Aménagement situé uniquement devant les établissements scolaires pour sécuriser les flux au moment des entrées et sorties de cours.

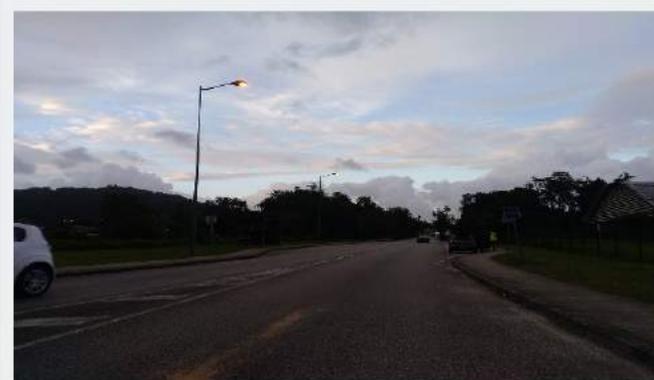
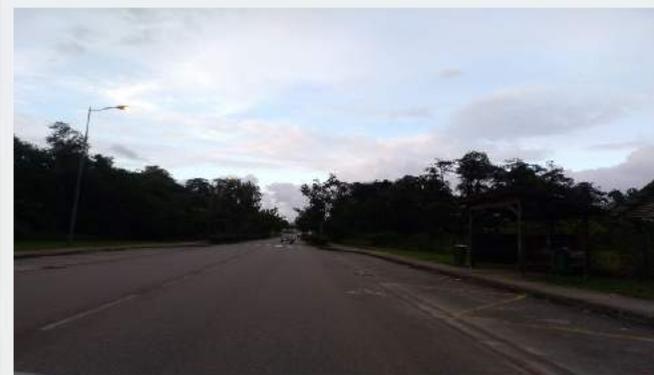
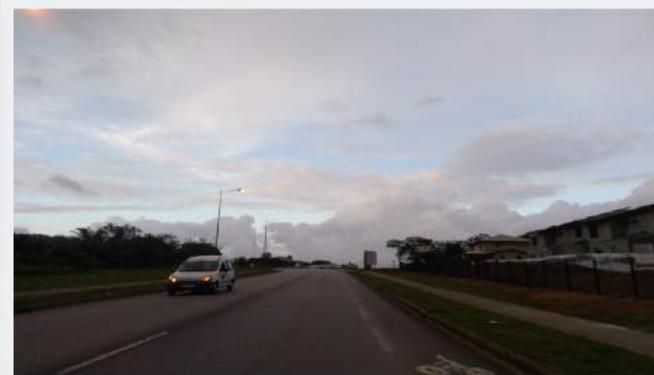
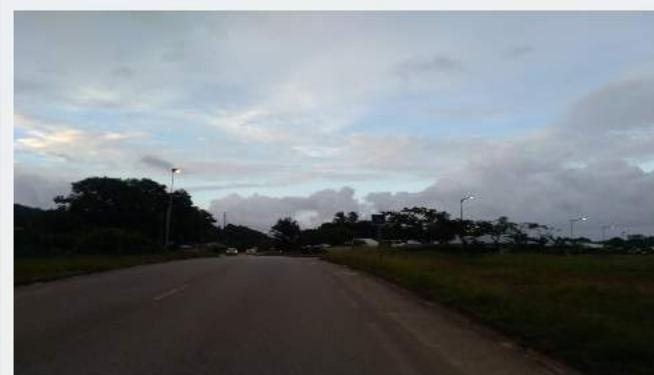
SEGMENT 9

Problèmes identifiés
Marquage effacé

Bonne implantation des pictogrammes mais le marquage sera à reprendre comme pour la bande de séparation. Il serait intéressant d'étudier la possibilité d'élargir un peu l'aménagement.

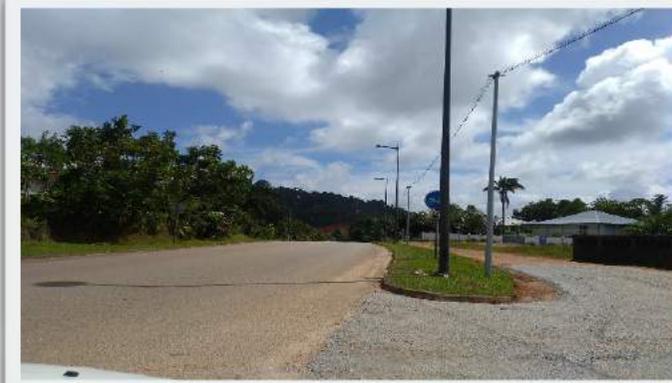
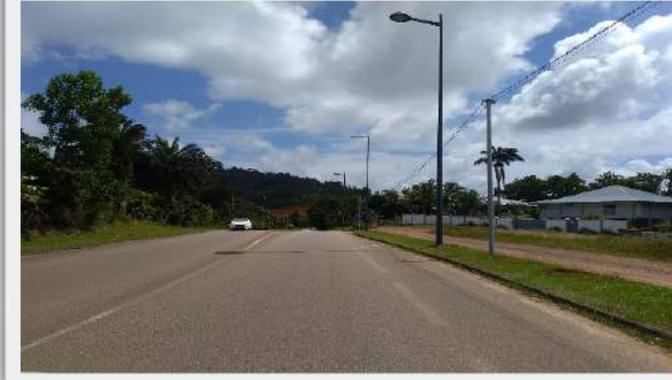
Problèmes identifiés
Marquage effacé

Le linéaire est très court, ce qui rend l'aménagement peut intéressant, d'autant que le marquage est effacé.

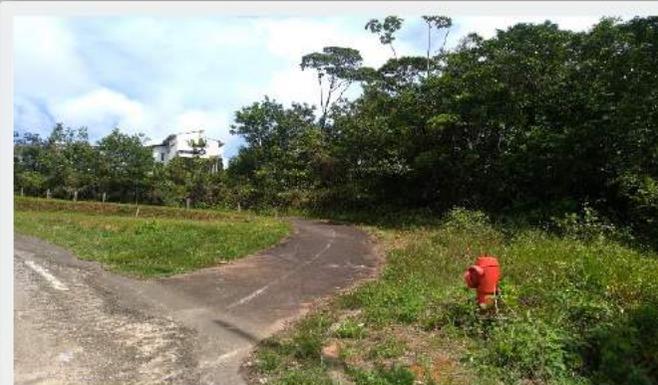
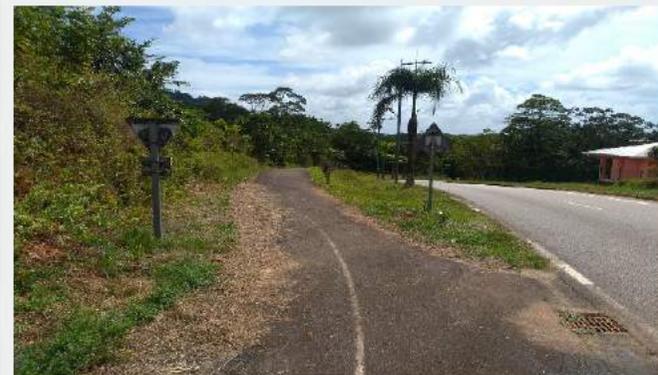
SEGMENT 11

Problèmes identifiés
Entretien végétal

Aménagement mal entretenu qui progressivement réduit la largeur de son emprise.

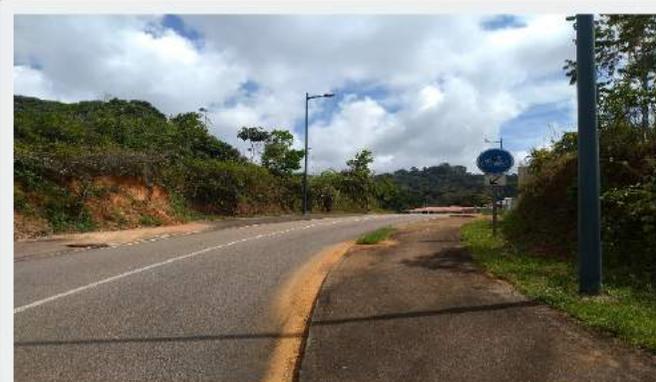
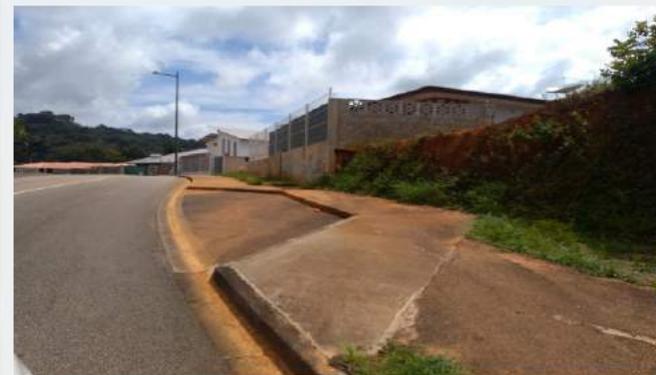
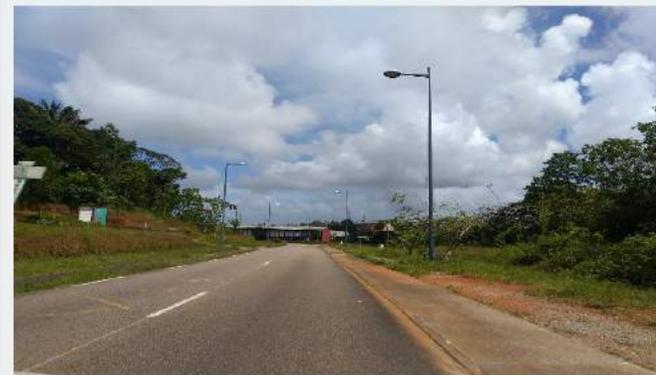
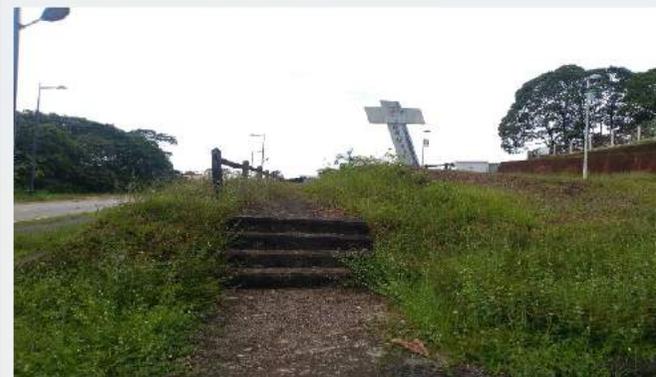
SEGMENT 12

Obstacle
Signalisation
Aménagement non réglementaire
Typologie
Marquage effacé
Entretien végétal

Un côté mal aménagé, étroit, sinueux, avec la présence d'encoches stationnement. L'autre côté est étroit et mal entretenu. L'aménagement conduit notamment à un établissement scolaire, la cohabitation avec les piétons est donc un élément important à prendre en compte. Afin d'éviter que les piétons circulent sur ce linéaire, il serait nécessaire de nettoyer la continuité piétonne en surplomb côté agglomération et d'améliorer la connexion avec les arrêts de bus.

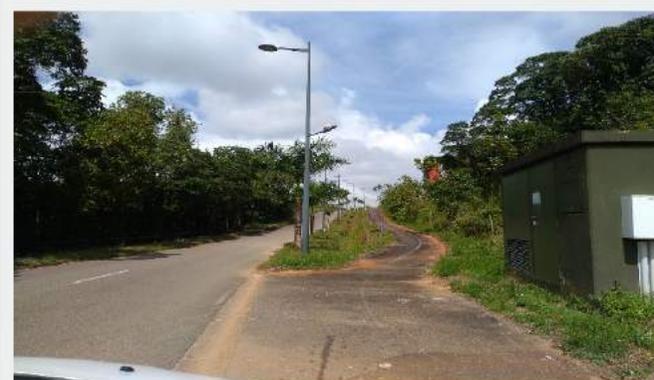
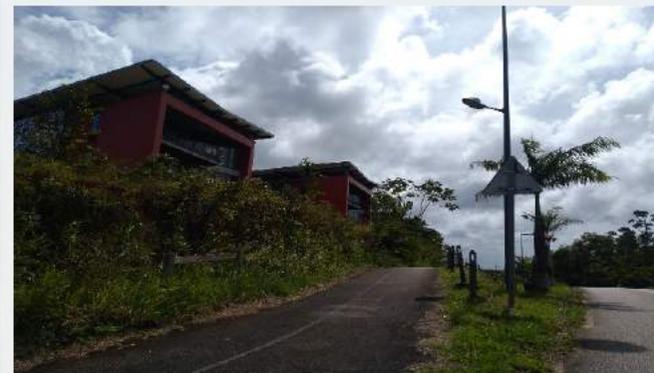
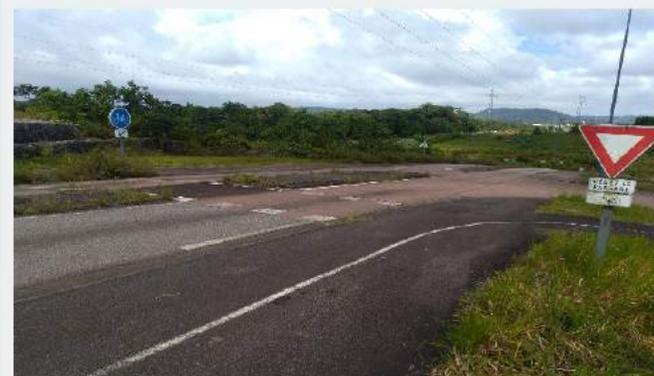
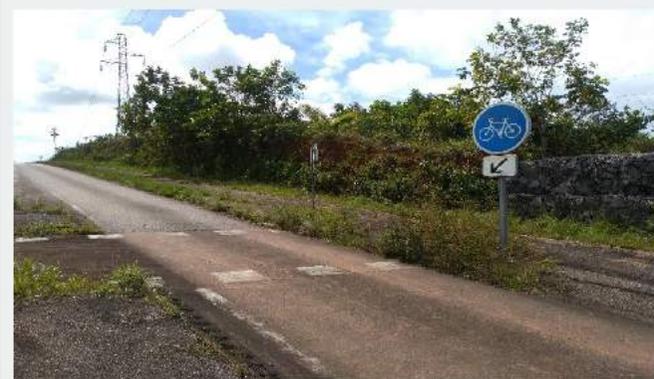
SEGMENT 13

Problèmes identifiés
Marquage effacé
Entretien végétal

En sortie d'établissement scolaire, compte-tenu de la cohabitation entre les piétons et les cyclistes, il serait intéressant de prévoir plus de place pour les piétons.

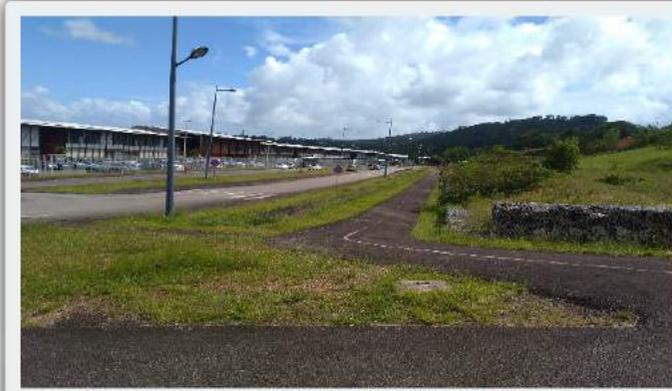
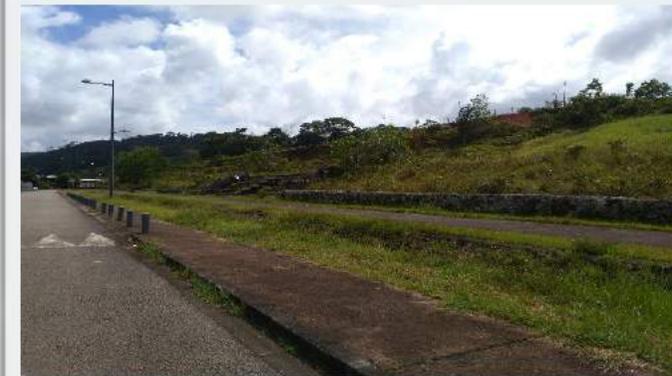
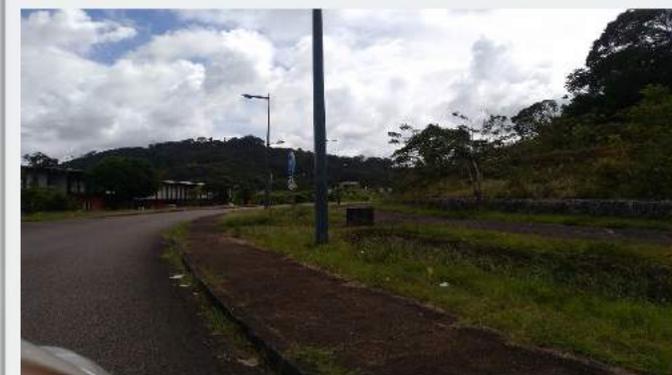
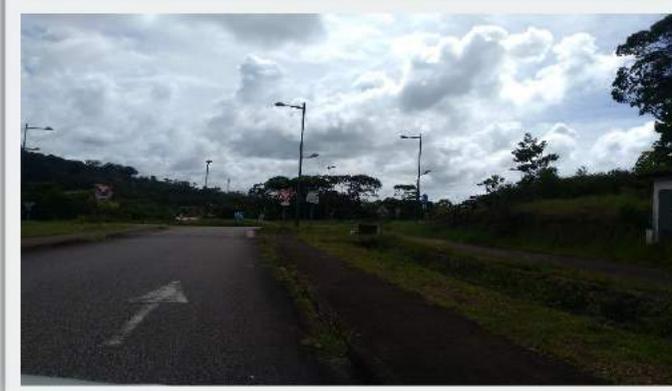
SEGMENT 14

Le système de restriction d'accès à l'aménagement, afin d'éviter que les 2 roues motorisés n'utilisent ce linéaire, est un peu gros.

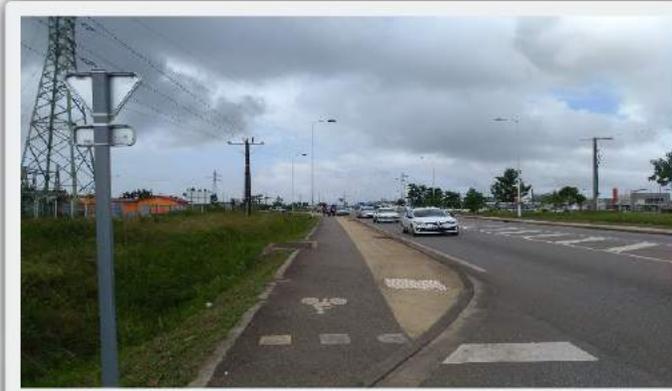
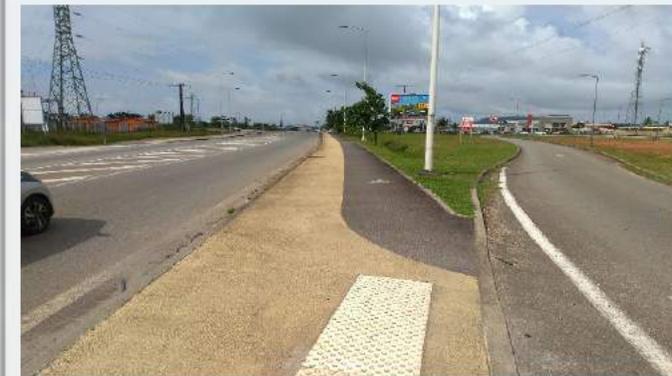
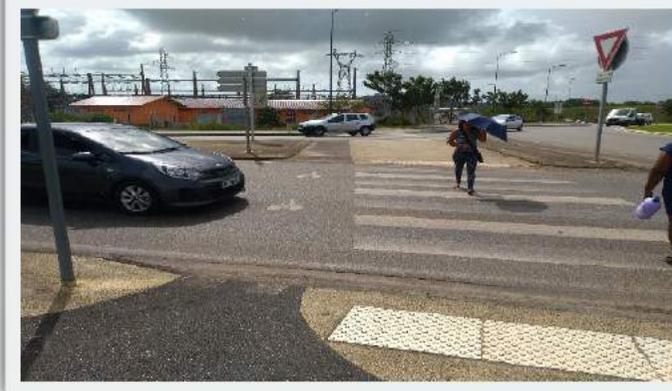
Problèmes identifiés
Autre

L'infrastructure est bien réalisée, même s'il y a une inversion dans la place laissée aux piétons et aux cyclistes. Le piéton doit toujours être le plus éloigné des voies de circulation.

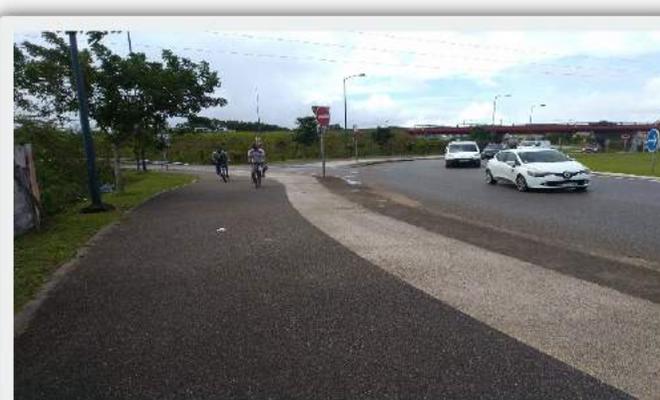
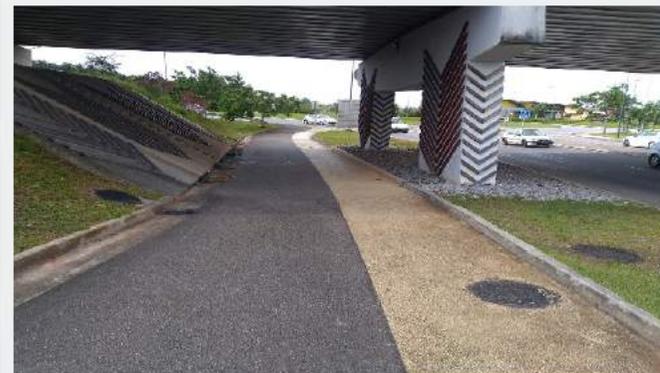
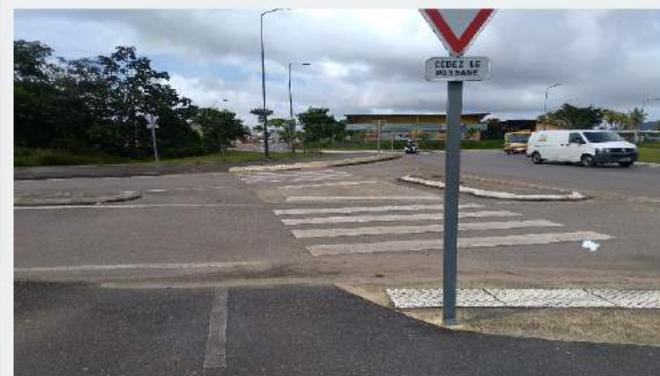
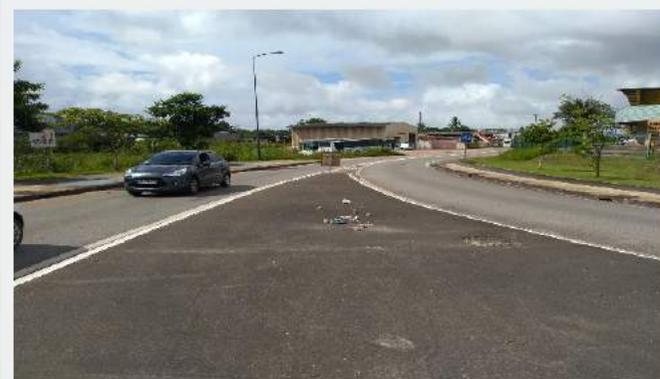
SEGMENT 17

L'infrastructure est bien réalisée, même s'il y a une inversion dans la place laissée aux piétons et aux cyclistes. Le piéton doit toujours être le plus éloigné des voies de circulation. Il serait intéressant de compléter l'aménagement sur l'ensemble des branches du giratoire.

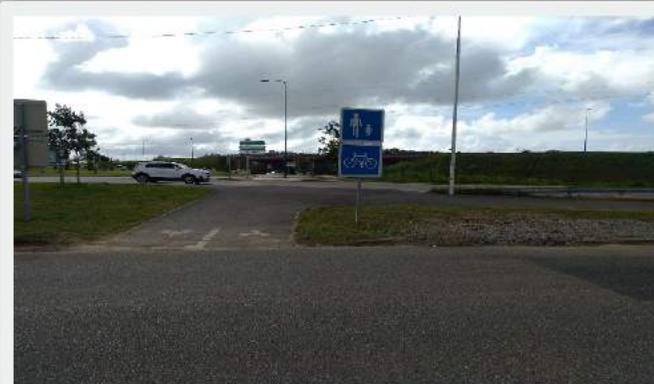
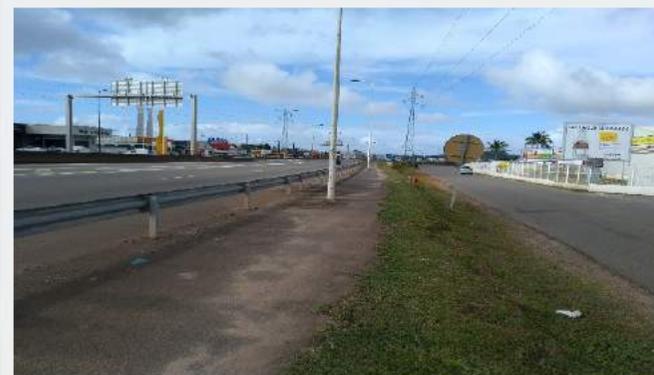
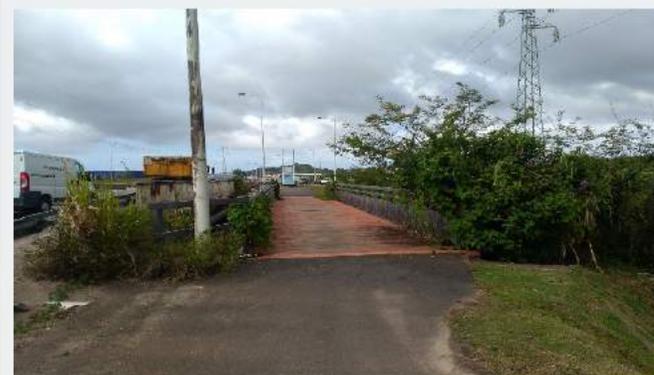
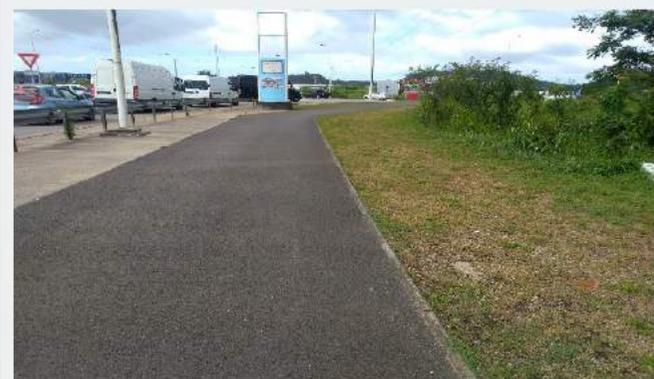
Obstacle
Signalisation
Typologie
Entretien végétal

L'aménagement serait à officialiser en début de segment (côté family plaza), avec la pose des panneaux "Voie verte" (C 115 - C 116). Le lampadaire en début de segment crée un obstacle, en plein milieu de l'aménagement. Il faudrait également mettre une bordure, afin de créer une séparation nette avec la végétation et ainsi éviter qu'elle prenne trop vite de la place. Ce type de bordure est d'ores et déjà présente en fin de segment. En terme d'entretien, il y a aussi un problème lié aux déchets rejetés depuis la RN1 sur l'aménagement cyclable.

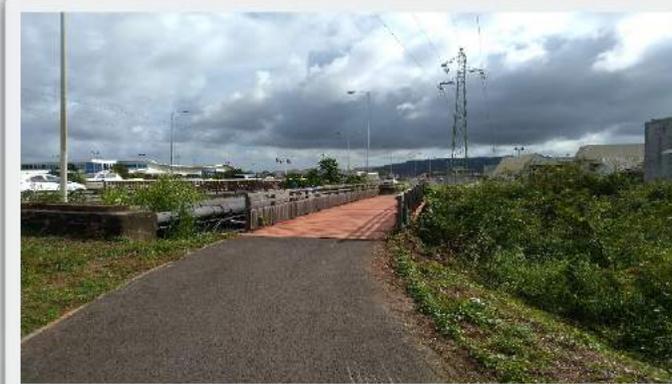
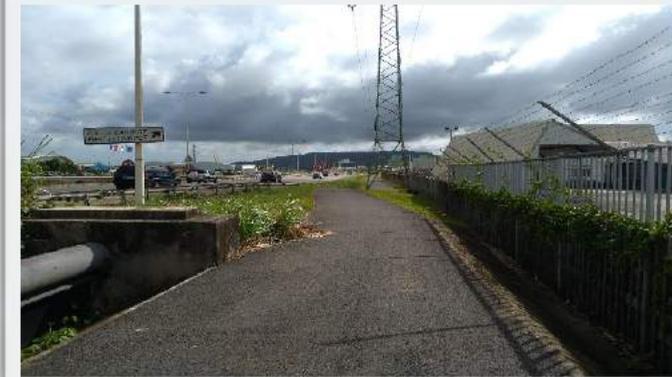
Problèmes identifiés
Typologie

Compte-tenu de la cohabitation avec les piétons, il faudrait transformer l'aménagement en voie verte. La passerelle est bien traitée.

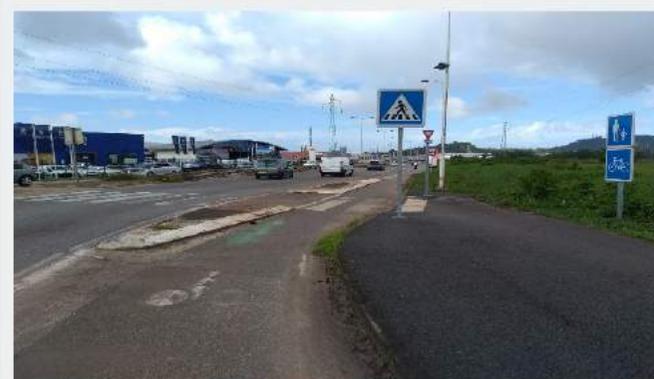
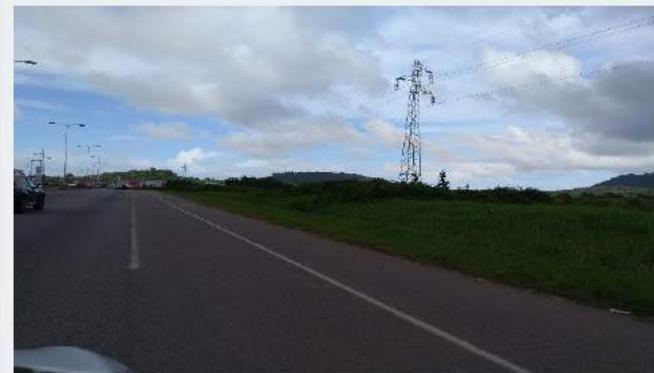
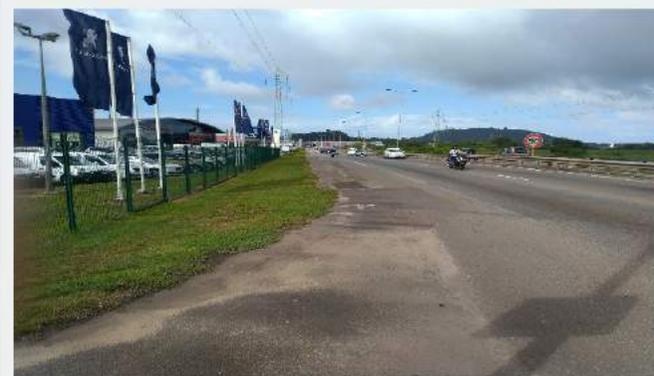
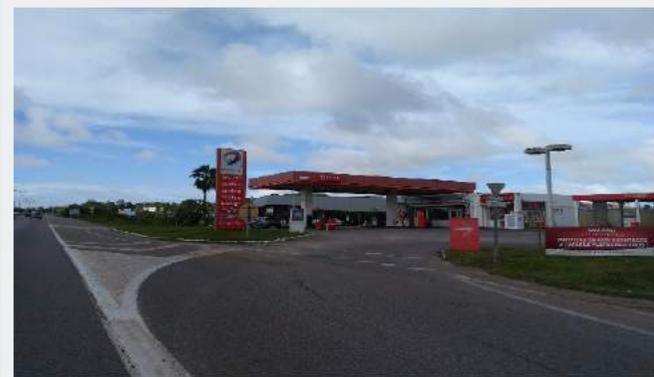
Typologie

Marquage effacé

Compte-tenu du trafic et de la vitesse de circulation, il est impératif de transformer les bandes cyclables en pistes cyclables monodirectionnelles, afin de sécuriser les flux des cyclistes, même si actuellement l'aménagement est déjà éloigné des voies de circulation.

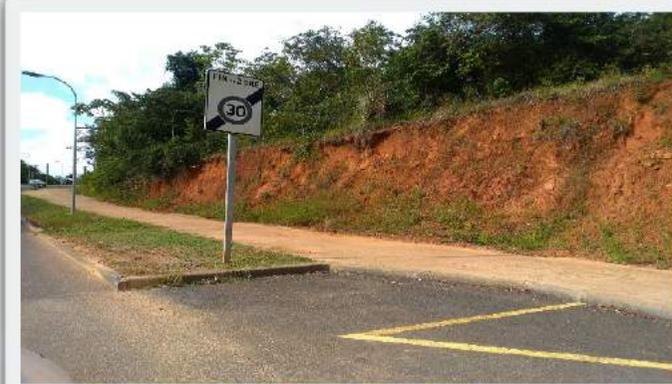
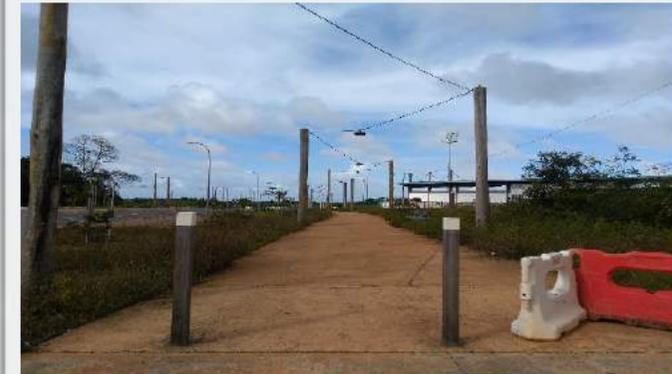
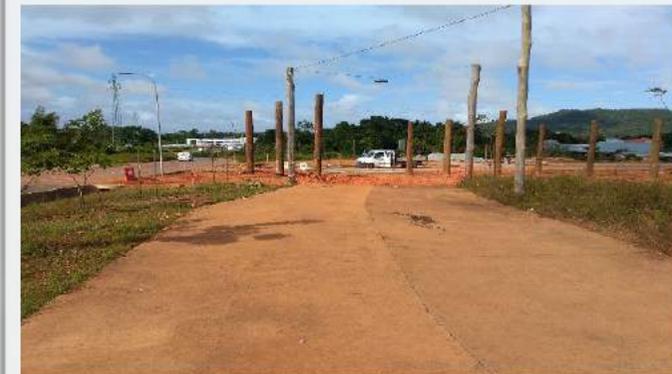
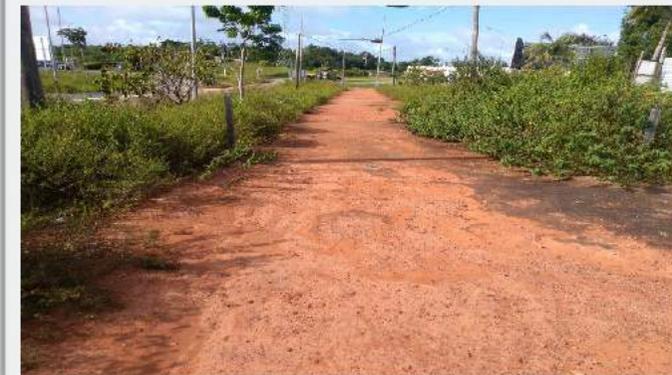
SEGMENT 22

Aménagement existant
Voie verte

Aménagement en cours de réalisation. Une fois finalisé, il sera important de ne pas oublier la signalisation verticale et de réaliser une bonne finition du revêtement à l'approche du giratoire. Des précautions seront à prendre quant à la végétation.

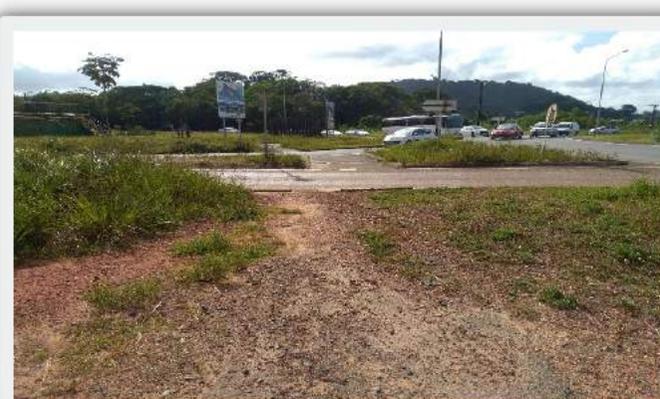
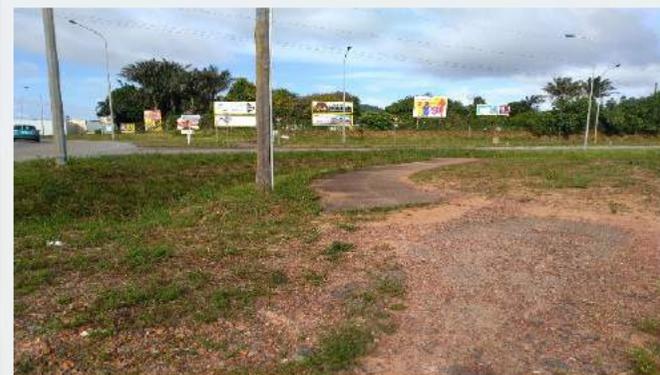
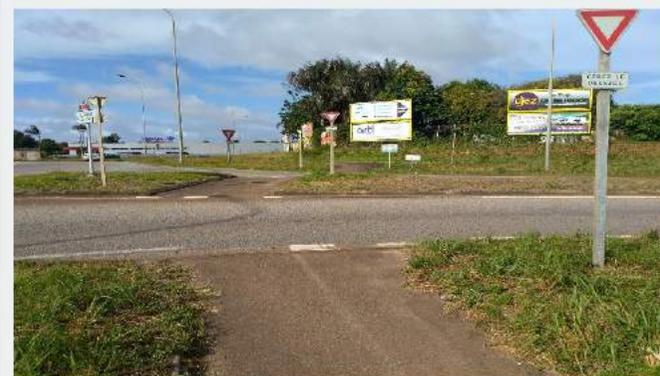
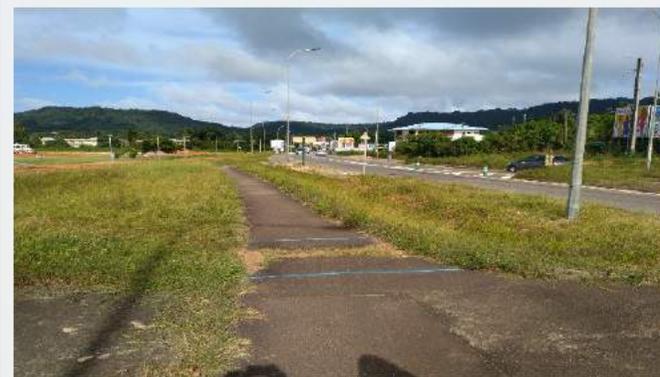
Nid de poule, ornière
Intersection
Signalisation
Typologie
Entretien végétal

Piste cyclable bidirectionnelle située autour de l'anneau, trop étroite (1,80m), avec un revêtement très dégradé et un envahissement important par la végétation. Il faudrait la transformer en piste cyclable monodirectionnelle sur les branches. Par ailleurs, deux branches ne sont pas équipées de traversées.

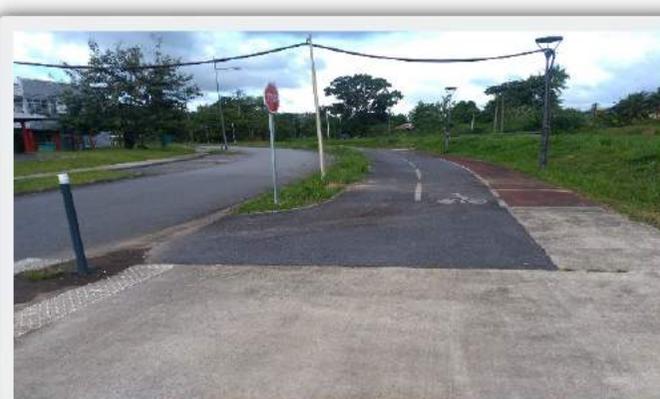
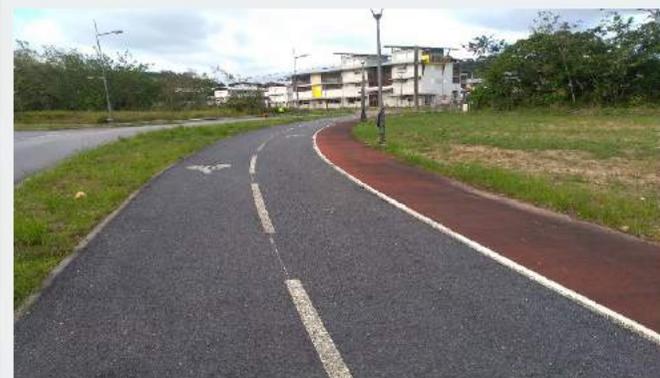
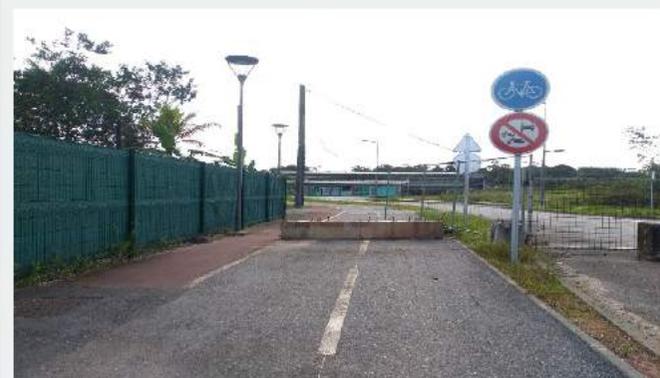
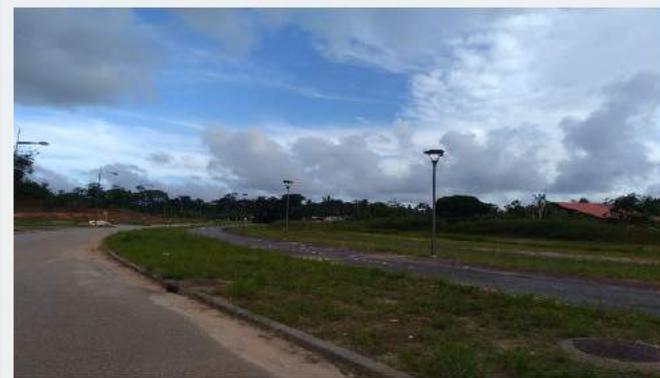
SEGMENT 24

Aménagement existant
Piste cyclable bidirectionnelle

Cet aménagement a été créé avant que le futur quartier Concodre soit totalement fini et habité. Le marquage commence à être effacé à l'approche de la route de Rochambeau.

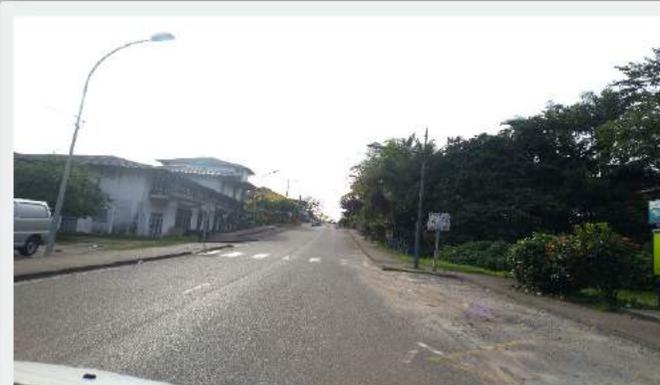
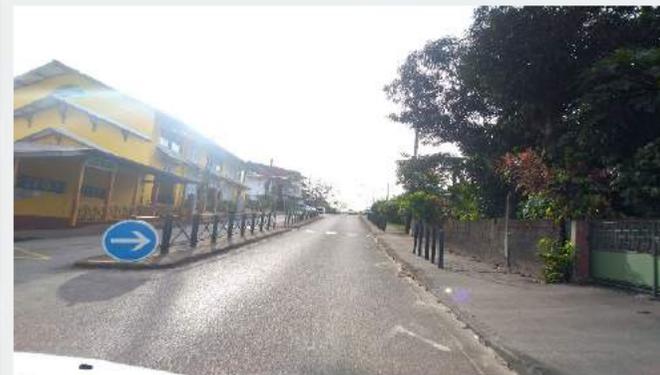
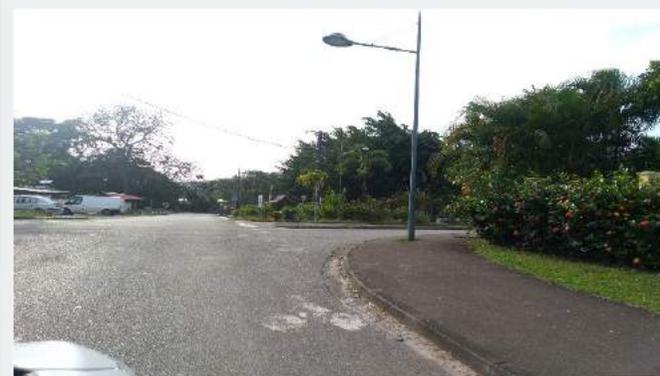
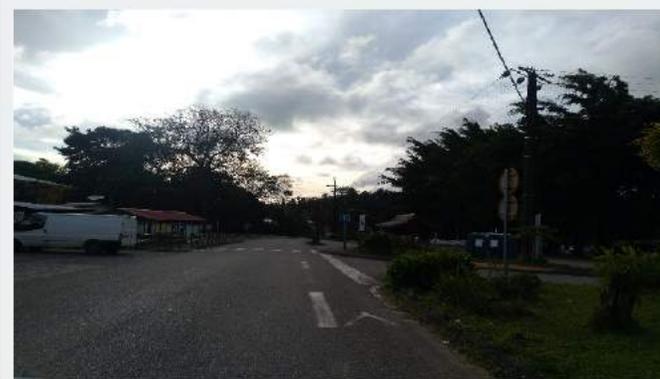
SEGMENT 25

Problèmes identifiés
Marquage effacé

Cet axe est aménagé en partage de route, avec ponctuellement des chevrons, le pictogramme vélo, voire une bande discontinue. La logique de l'aménagement est intéressante, compte-tenu de la montée de la voie. Toutefois, le marquage effacé et la voie relativement étroite ne permettent pas de rendre pertinent cet aménagement.
