Etude sur la connaissance des usages et aménagements cyclables en Guyane

Rapport de la phase 1

Juin 2018

MANDATAIRE : INDDIGO

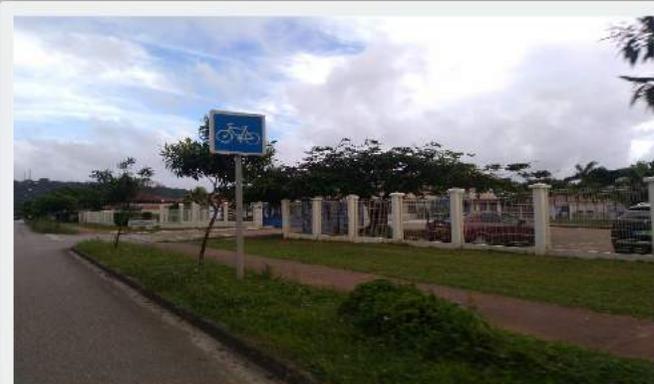
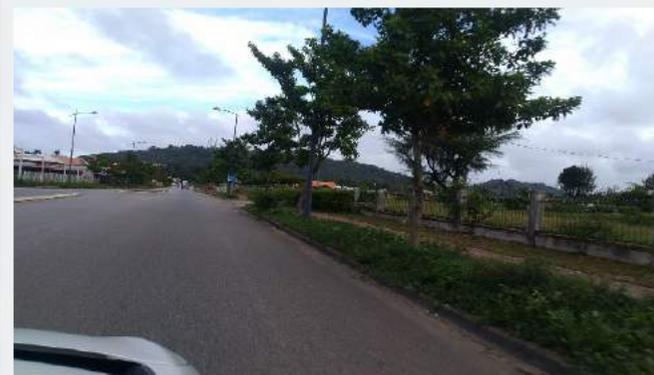
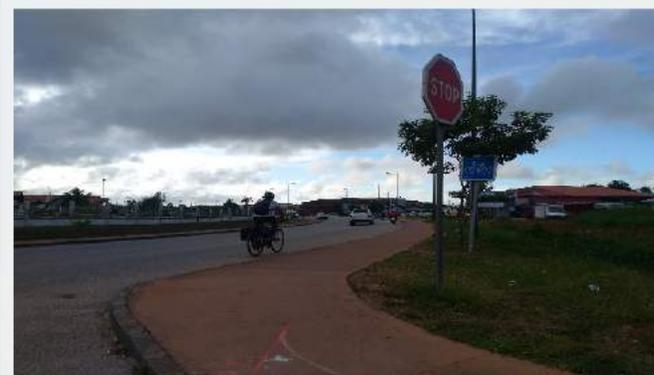
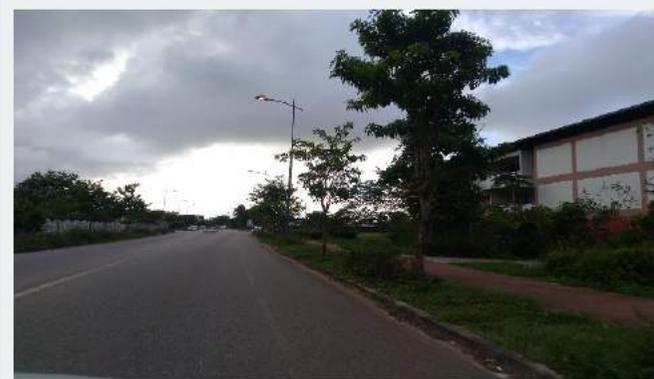
SEGMENT 26

Problèmes identifiés
Signalisation
Marquage effacé

Ce linéaire est intéressant car sur un axe très emprunté, mais la signalisation verticale et horizontale pose problème : trop de panneaux (C 113), souvent mal positionnés, et surtout le marquage au sol est effacé.

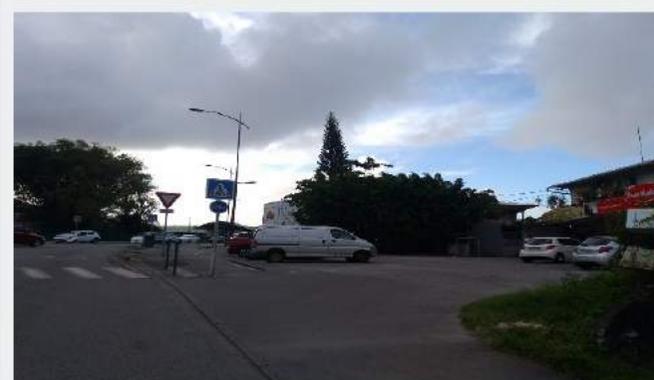
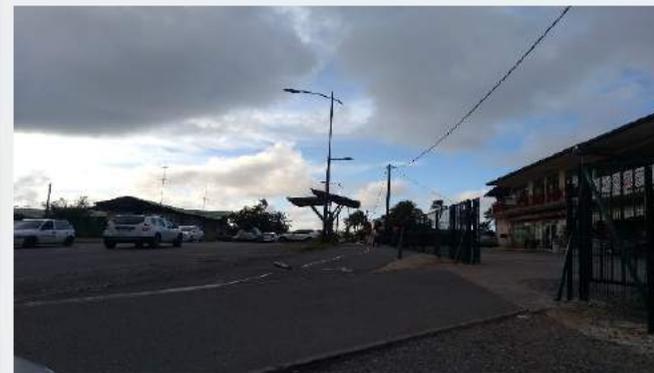
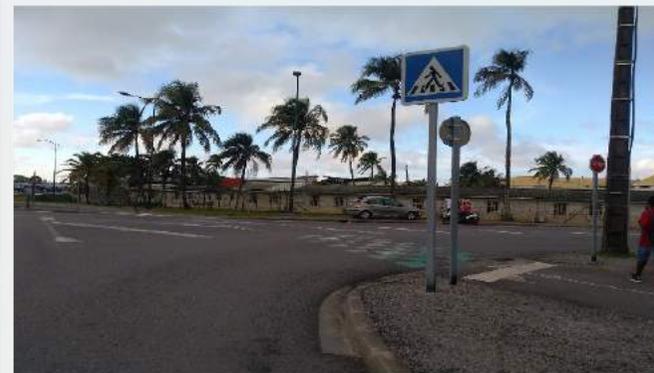
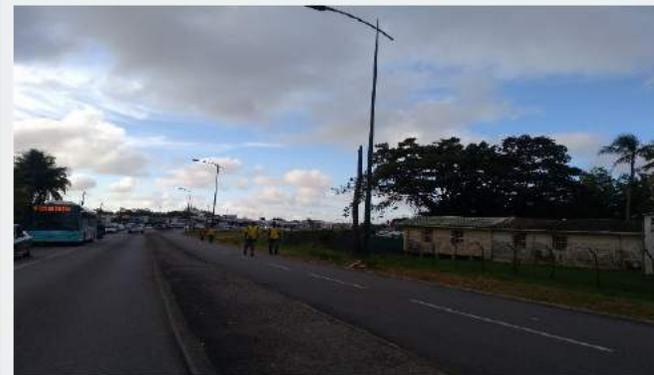
Intersection

Le régime de priorité de la piste cyclable doit être le même que la voie qu'elle longe. Or, ce n'est pas le cas sur cet axe. Les entrées charretières sont trop proches de l'aménagement : reculer le panneau "Stop", voir le supprimer pour respecter la réglementation. La piste cyclable est très utilisée par les piétons, réglementairement il faudrait transformer cet aménagement en voie verte en posant le panneau C 115. Autour du giratoire, il existe un cheminement naturel éloigné de la branche d'accès du giratoire de Catayée, très utilisé par les piétons et cyclistes.

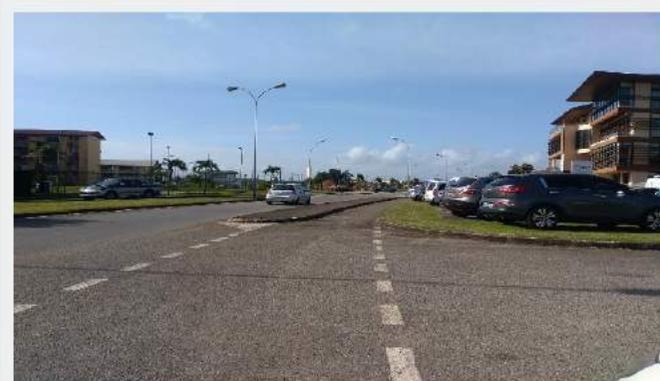
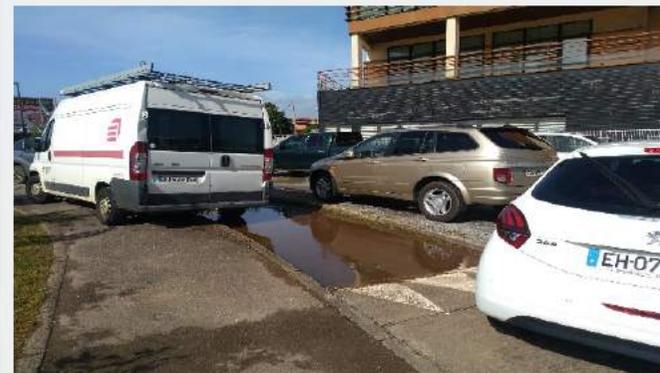
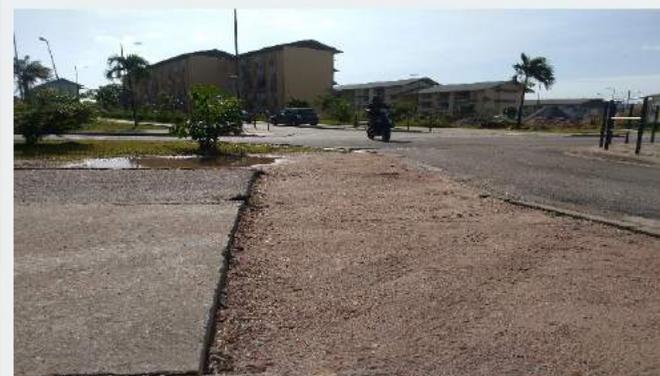
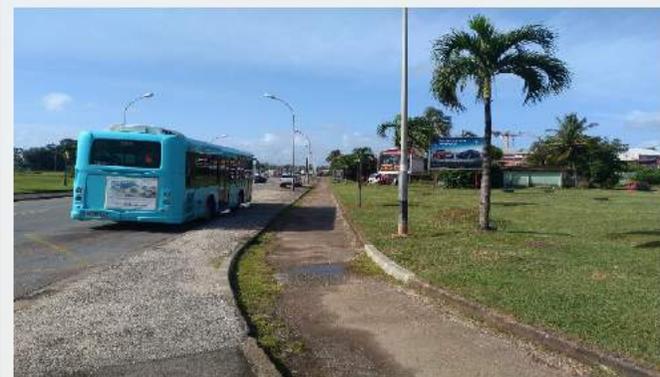
Autre usage de l'aménagement

Signalisation

L'infrastructure est bien pensée par rapport à la taille de la voirie et au trafic qu'elle supporte, mais certaines réalisations sont à reprendre : absence de revêtement au niveau de l'intersection avec EDF, panneau de signalisation posé trop tôt au début du segment (carrefour des pompiers), dos d'âne avant les intersections, principe de priorités non respecté (cf photo). Problème de stationnement sauvage sur l'aménagement nuisant à la progression des cyclistes.

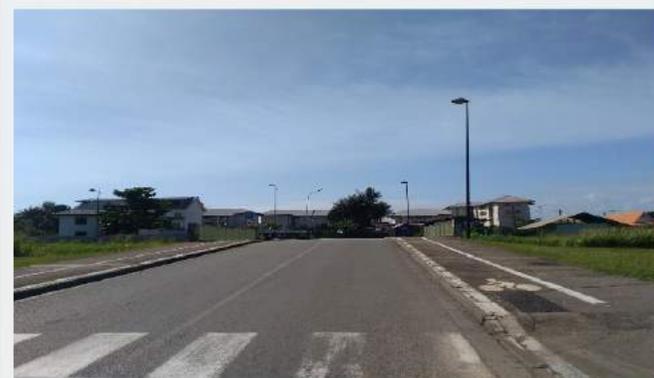
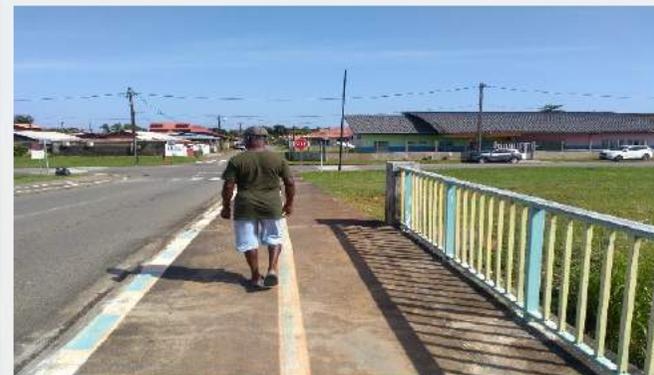
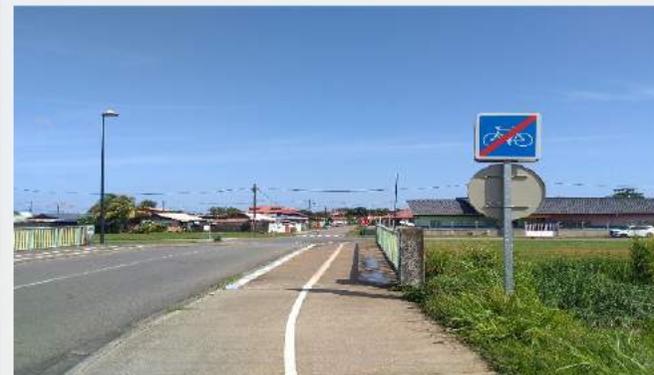
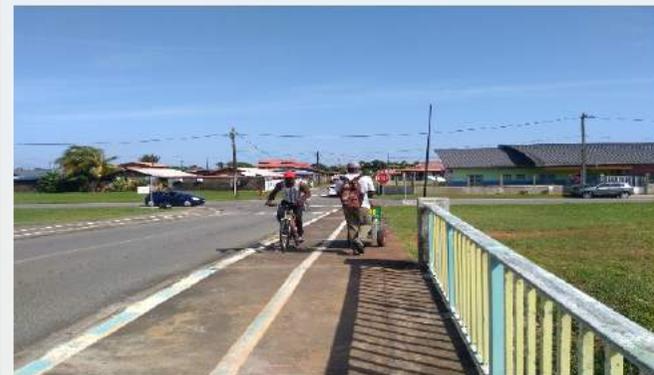
Signalisation

Aménagement non réglementaire

Les panneaux sont mal posés, trop tôt. La cohabitation avec les piétons est complexe, les insertions ne sont pas traitées avec notamment l'absence de bateaux. La piste monodirectionnelle sur le trottoir du pont Césaire, côté stade, est inutile.

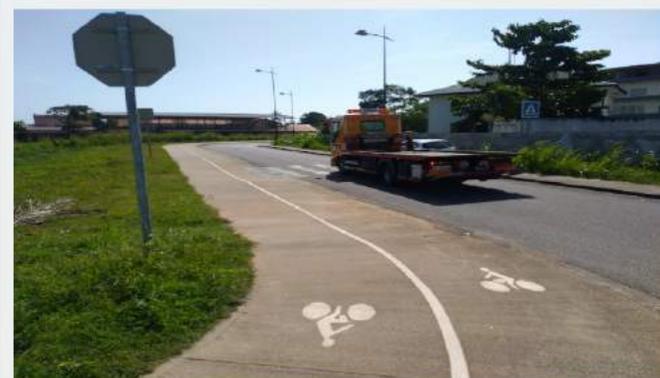
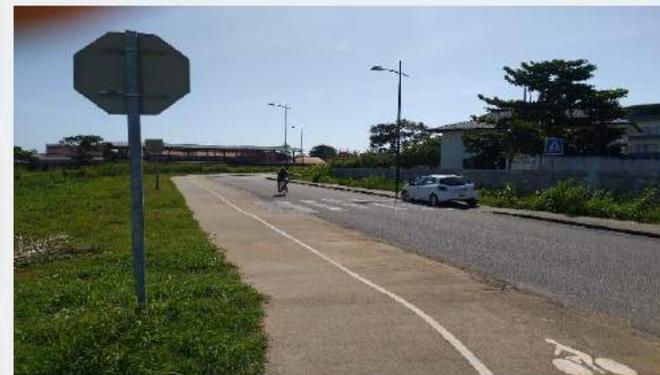
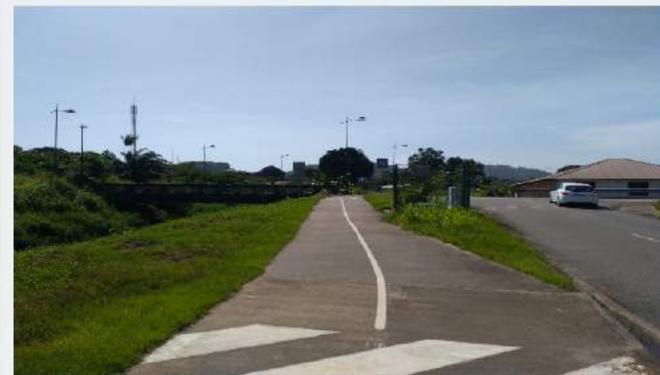
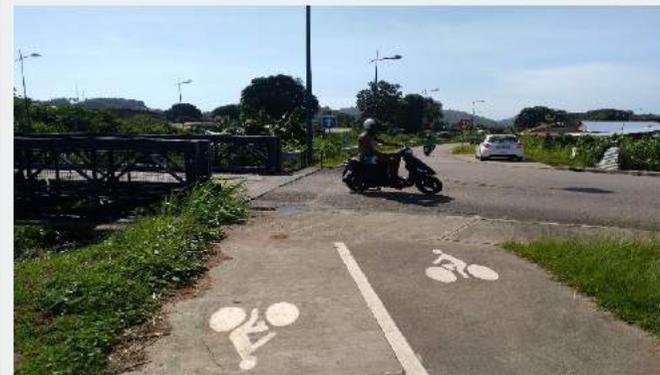
Insertion aménagement
Autre usage de l'aménagement

Aménagement très utilisé qui nécessiterait d'avoir un espace piéton spécifique, car les flux semblent importants. Le marquage au sol n'est pas réglementaire, les intersections à proximité du pont sont mal traitées. Possibilité de reprendre l'aménagement en l'élargissant vers le canal, afin de créer un trottoir avec le risque de créer un entonnoir sur le pont.

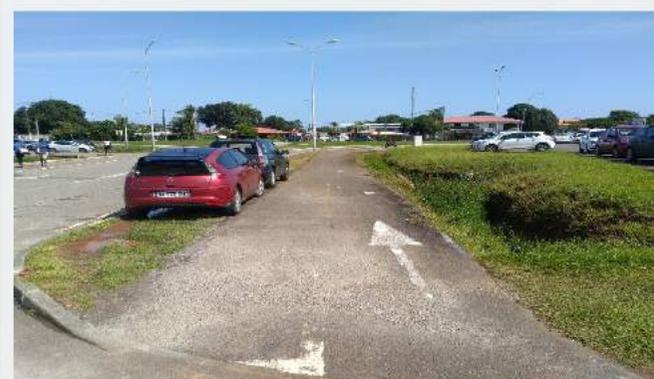
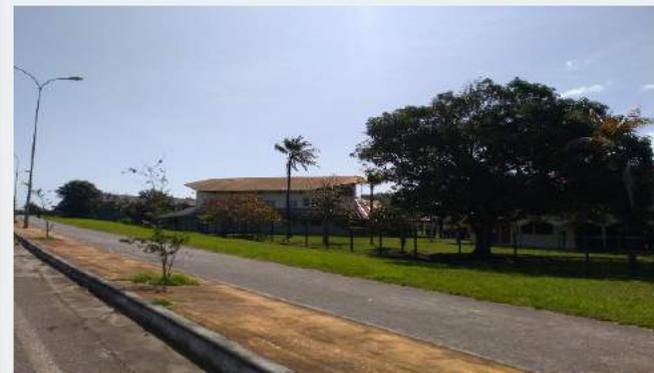
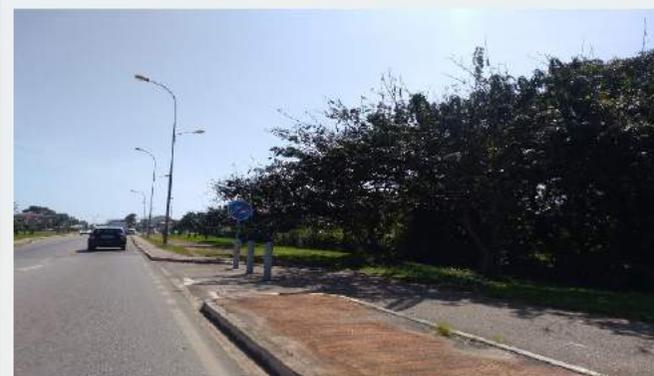
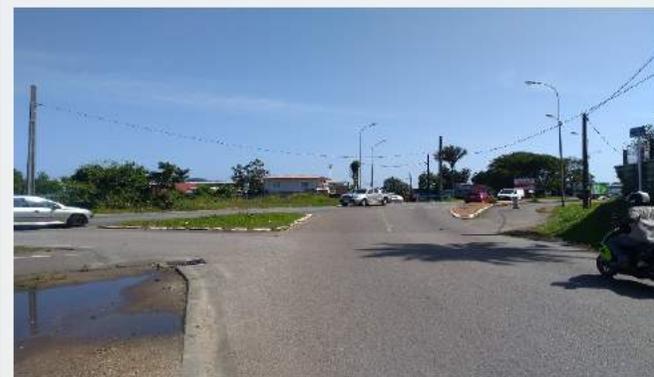
Voie verte

intersection
Signalisation

Aménagement en sortie du lycée Félix Eboué, avec des flux piétons et cyclistes importants. Un seul panneau de fin d'aménagement au niveau de la piscine de Baduel. Il faudrait installer des panneaux "voie verte" (C 115) pour bien signaler l'aménagement. L'intersection avec l'avenue mère Thérèse est mal traitée. La sortie de l'aménagement au niveau du giratoire est un peu abrupte, surtout au vu du trafic. Il serait intéressant de prolonger l'aménagement jusqu'au giratoire de Baduel.

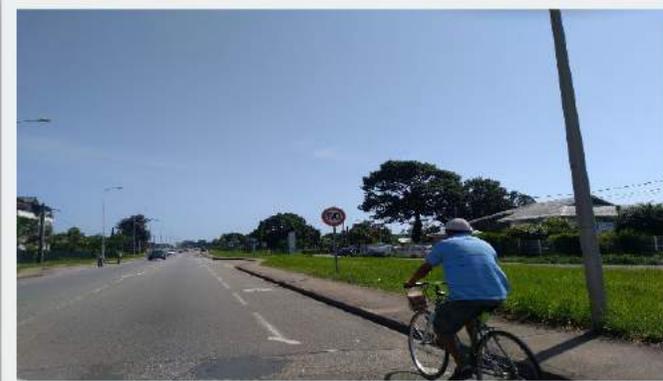
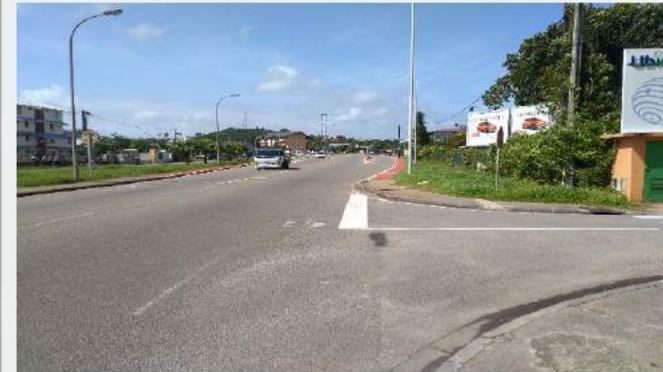
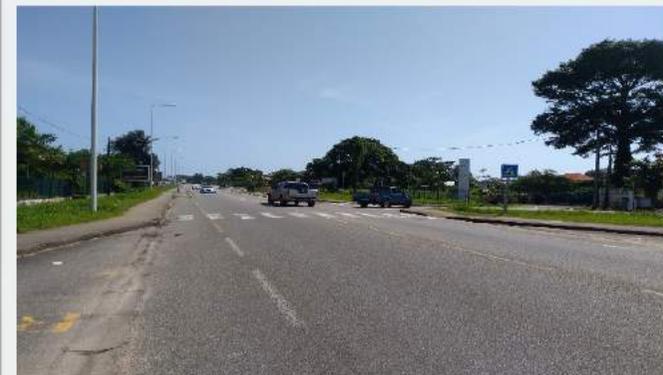
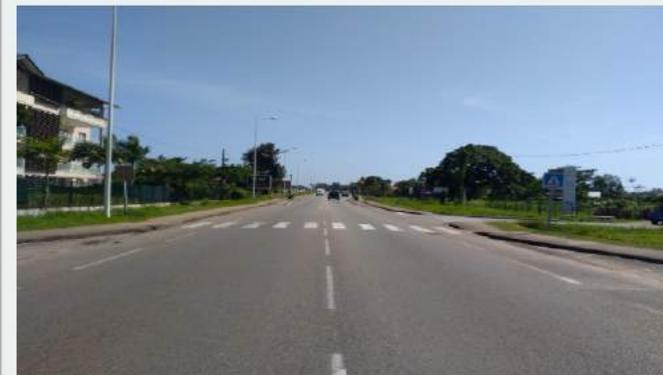
SEGMENT 33

Problèmes identifiés
Marquage effacé

Les intersections sont bien traitées, la signalisation est présente. Il faudrait uniquement reprendre le marquage au sol. La fin d'aménagement au niveau de la bretelle de contournement est trop abrupte et la réinsertion des cyclistes peu évidente.

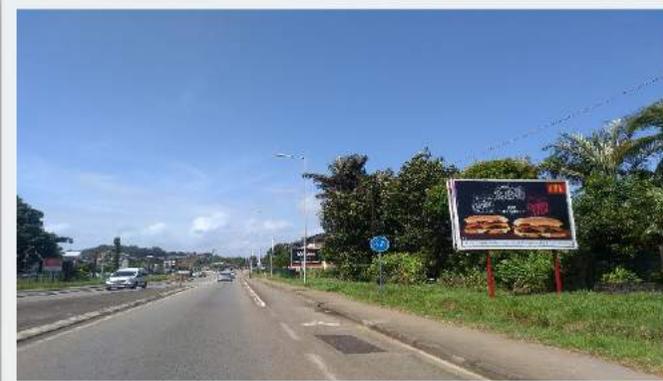
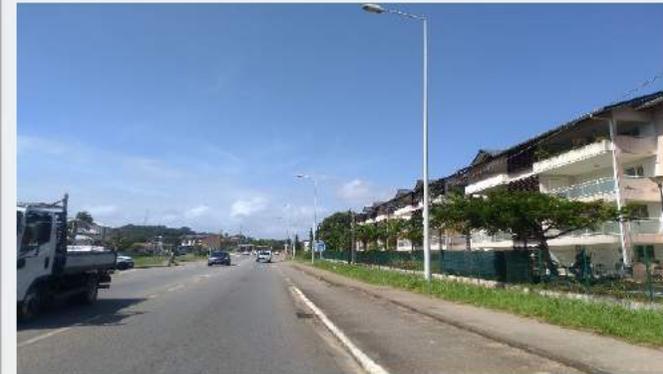
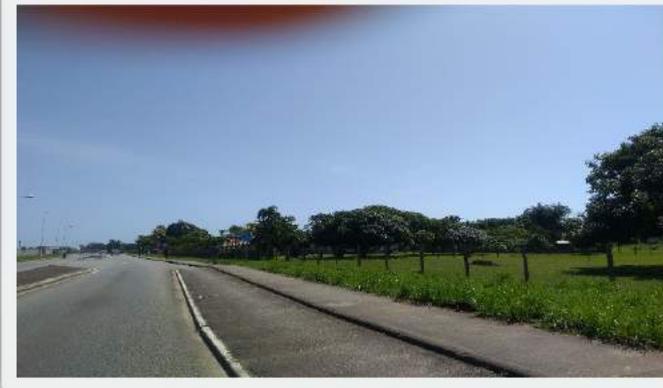
SEGMENT 34

Aménagement bien réalisé.

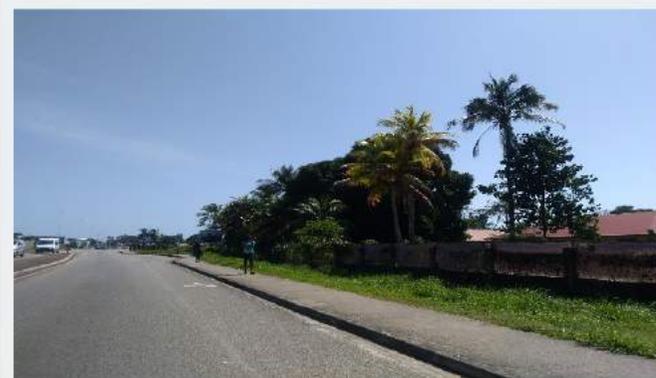
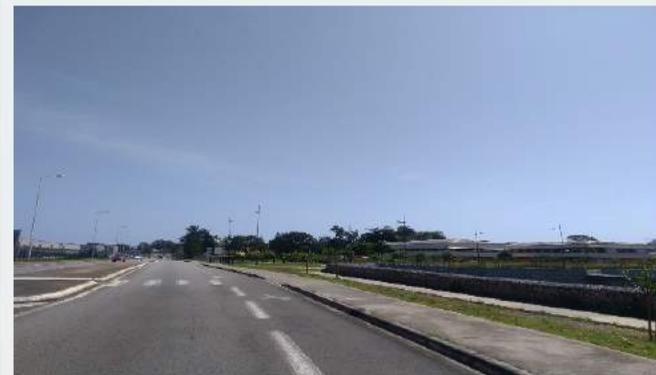
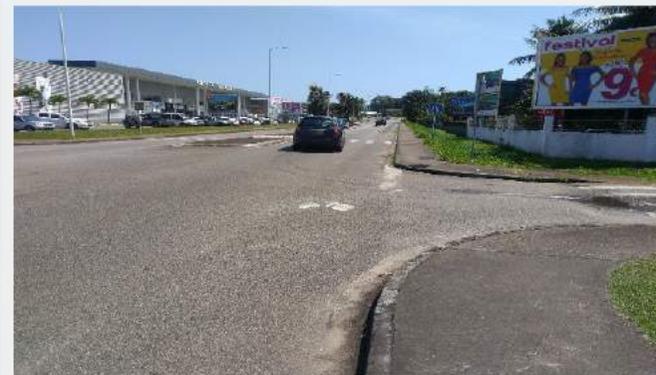
SEGMENT 35

La peinture est légèrement effacée, mais le marquage est bien réglementaire et les intersections sont bien traitées. La continuité entre les lincoln est bien gérée, ce qui permet un axe continu sur la rocade Zéphyr.

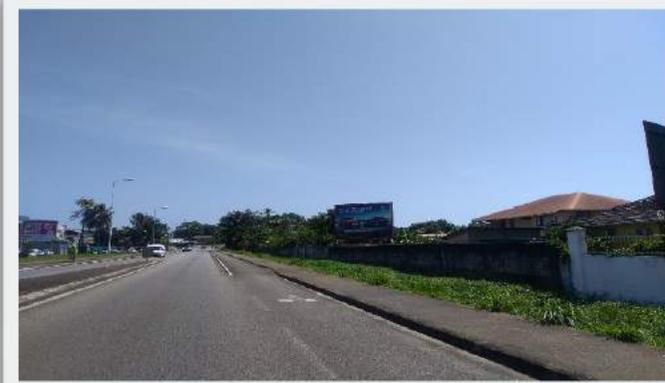
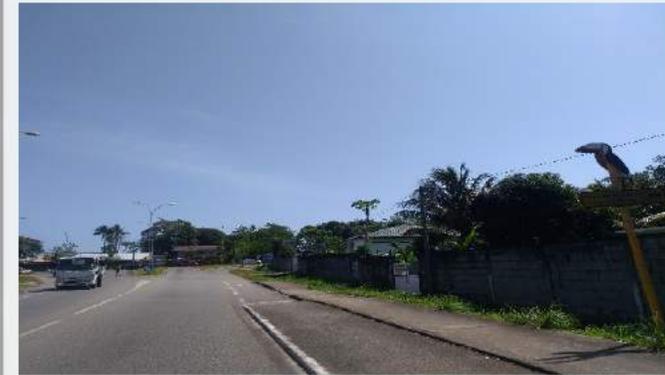
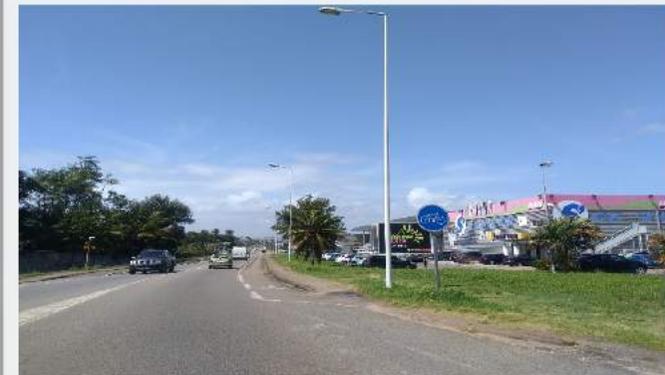
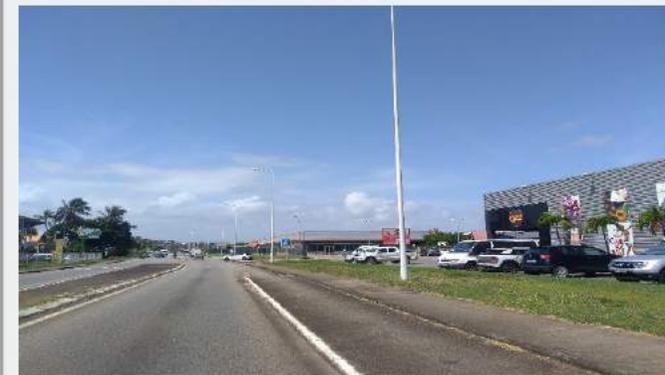
SEGMENT 36

Les entrées et sorties sont bien traitées. La continuité avec les bandes cyclables est donc assurée.

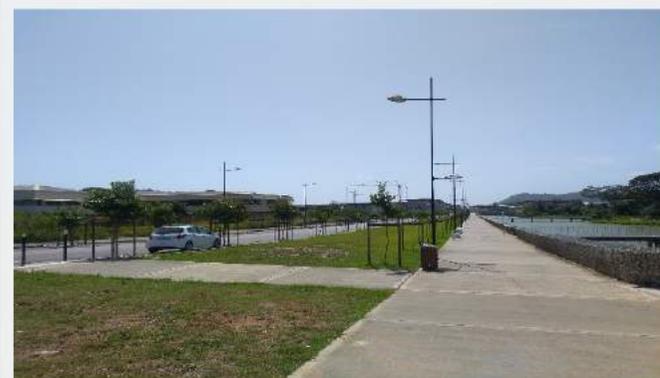
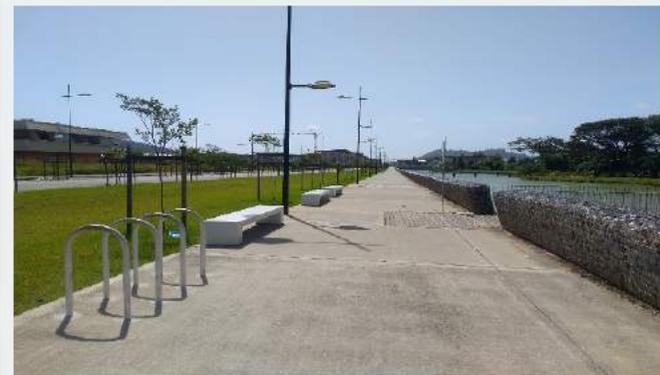
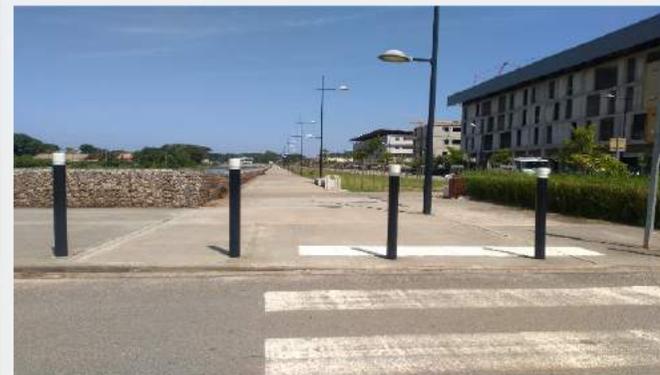
SEGMENT 37

Signalisation

L'aménagement est bien réalisé du point de vue de l'insertion, sa largeur est suffisante par rapport aux enjeux de mixité. Il manque les panneaux d'entrée et sortie (C 115 et C 116). Toutefois, l'utilisation de ce linéaire cyclable par les cyclistes se pose (est ce qu'il n'utilise pas préférentiellement la voie de circulation ?). L'aménagement peut être intéressant pour le loisirs (bord de rivière), vie de quartier et à l'accès à l'université. Les intersections sont traitées plutôt en mode piéton et il manque une connexion pour rejoindre l'université (aménagée en zone 30).

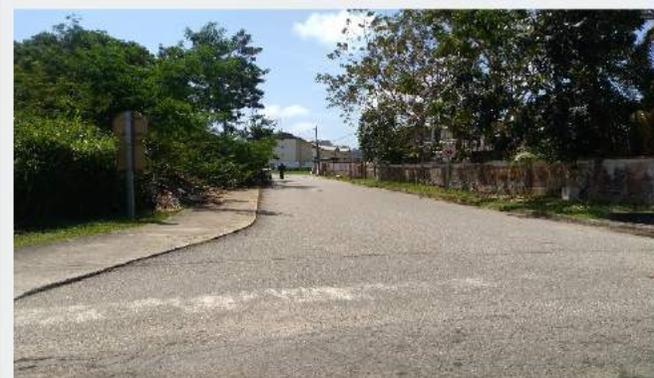
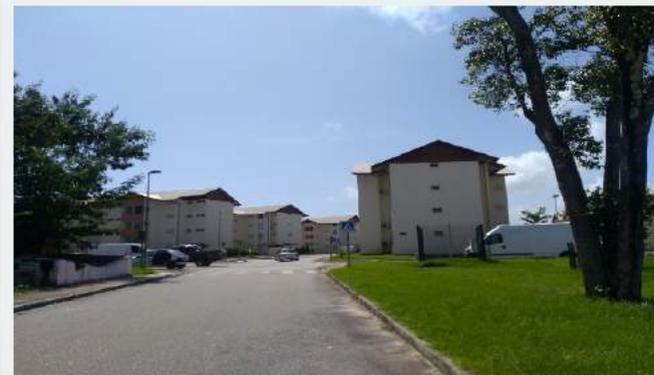
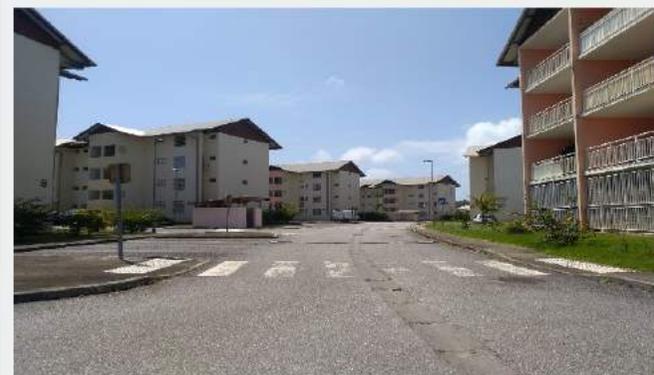
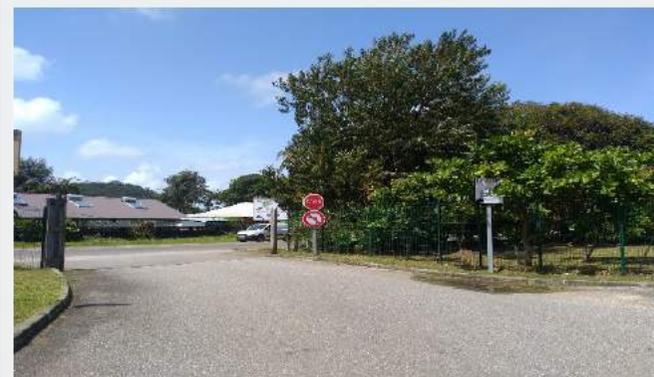
SEGMENT 38

Aménagement intéressant par rapport à son emplacement dans un quartier résidentiel et à la composition du réseau viaire (voiries de desserte locale en impasse). Mais il mériterait d'être renforcé avec des aménagements ponctuels pour véritablement contraindre les vitesses.

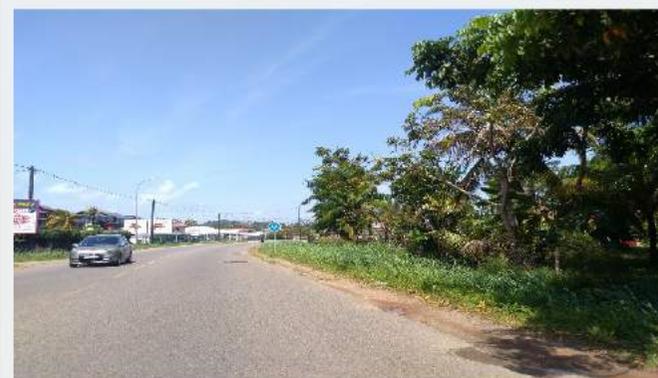
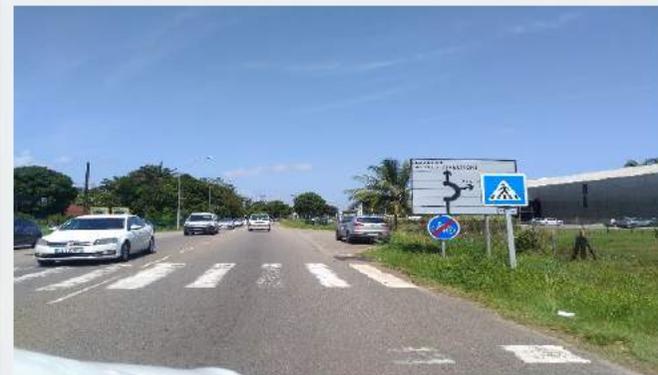
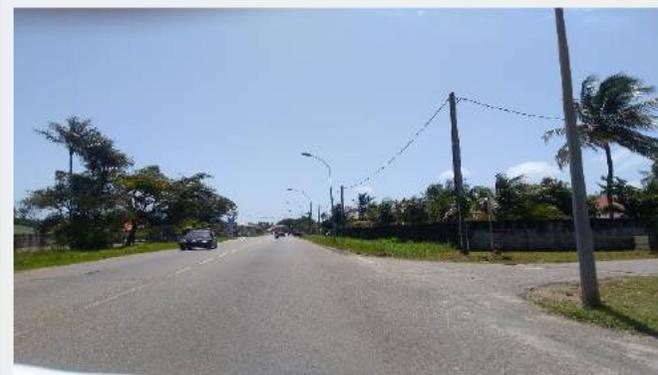
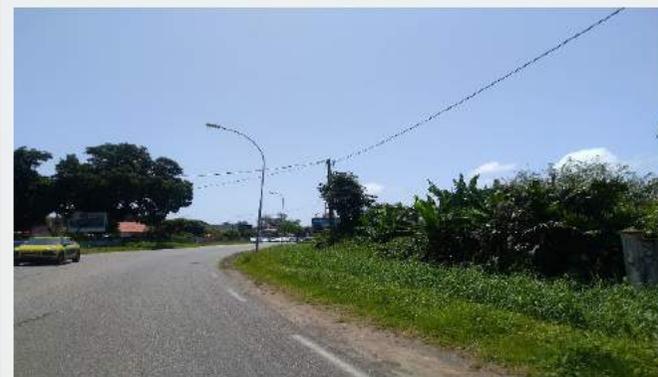
Nid de poule, ornière
Insertion aménagement
Autre usage de l'aménagement
Signalisation
Marquage effacé

Les bandes sont très effacées, voire invisibles en direction de Rémire-Montjoly. Dans cette même direction, l'absence de panneau d'aménagement contribue à les rendre "invisibles".

La fin de l'aménagement, 20 m avant le giratoire de l'université, est un peu abrupte. Le giratoire est non aménagé, ce qui crée une discontinuité.

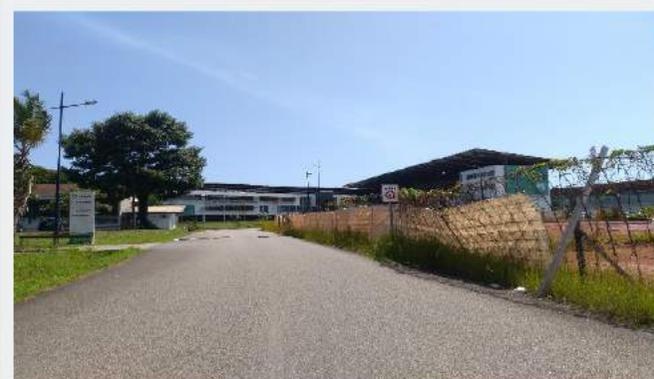
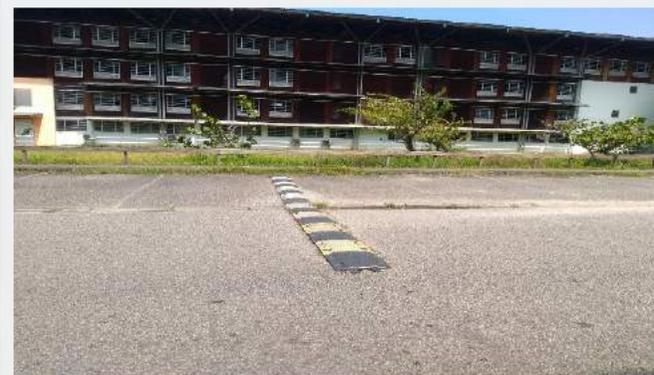
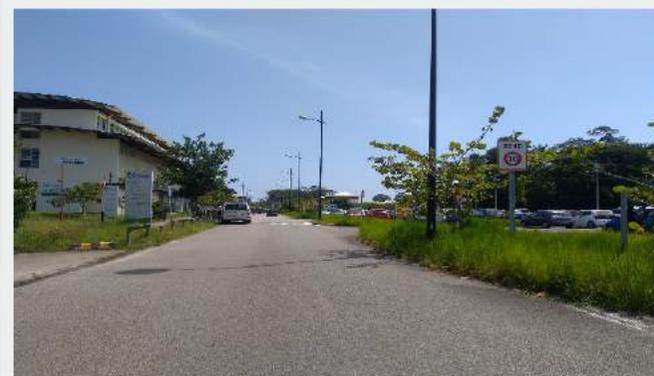
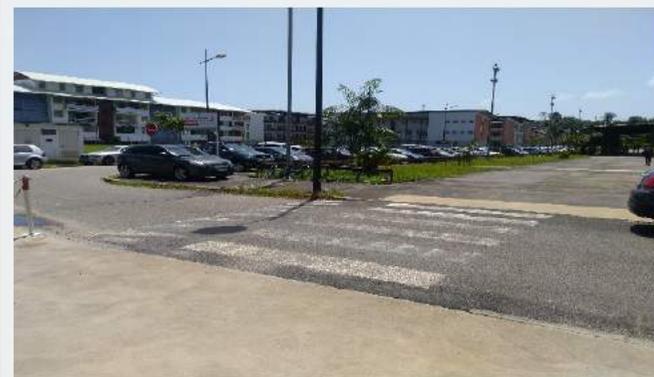
SEGMENT 40

Aménagement interne au site de l'université avec des rues étroites, sinueuses et en sens unique pour beaucoup. Cette configuration des voies est favorable aux cyclistes. En effet, le cycliste peut donc rouler à double sens sur ces axes, sauf si le maire a pris un arrêté spécifique. Il y a par ailleurs des aménagements pour réduire les vitesses, même si tous les boudins sont arrachés.

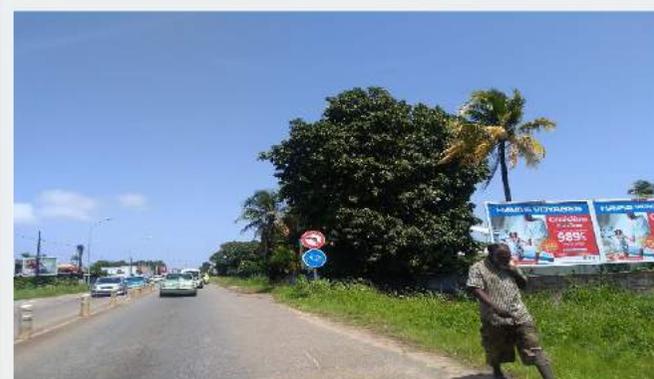
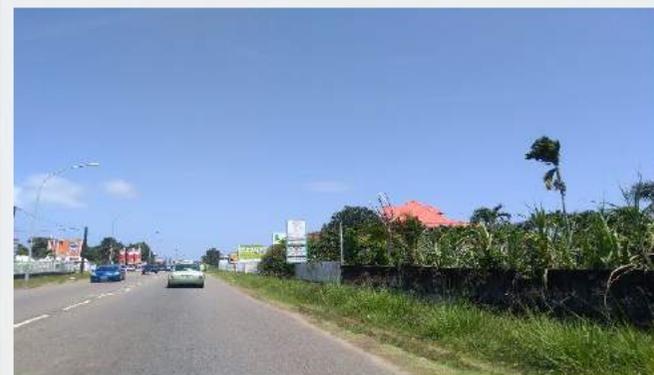
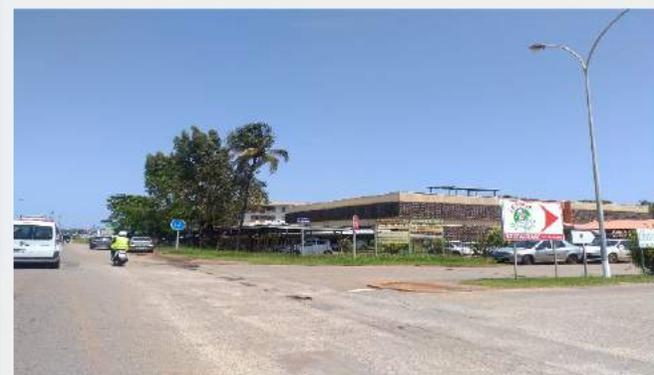
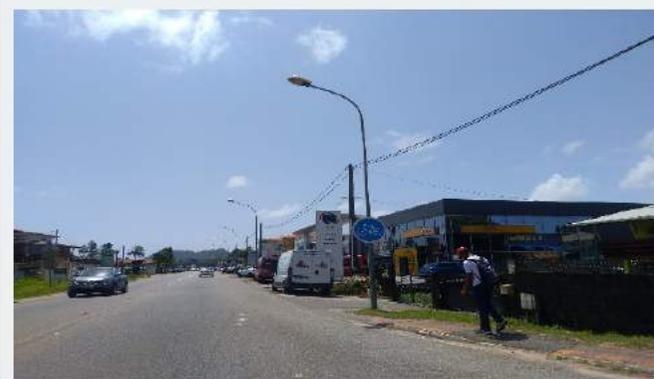
Problèmes identifiés
Marquage effacé

Les bandes sont très effacées, voire invisibles. Section limitée à 70km/h, avec beaucoup de trafic. La bande cyclable est plutôt bien choisie par rapport aux nombreuses entrées charretières, mais pas au vu du trafic et des vitesses réglementaires. Même si le trafic ne permet sans doute pas des vitesses importantes, notamment aux heures de pointes

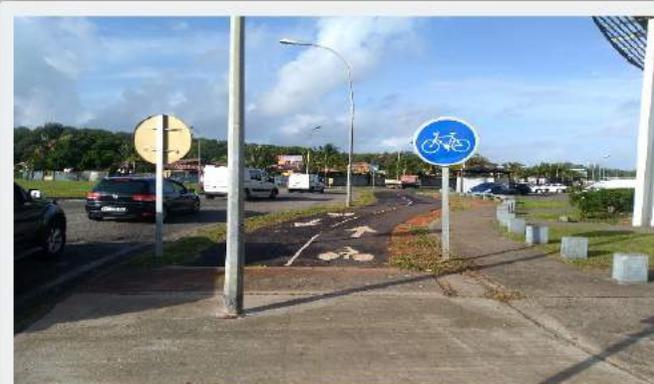
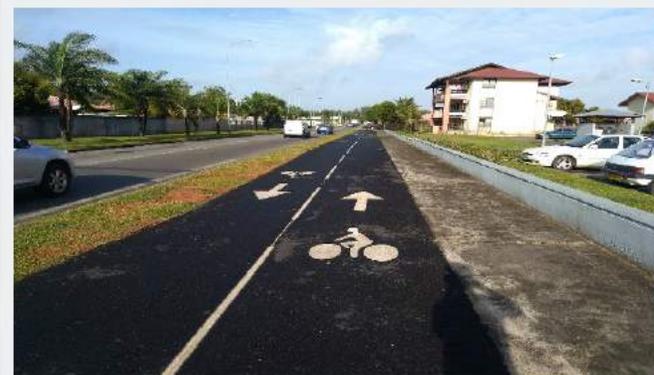
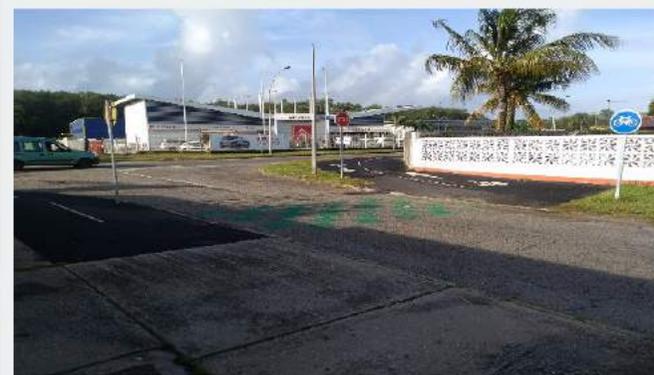
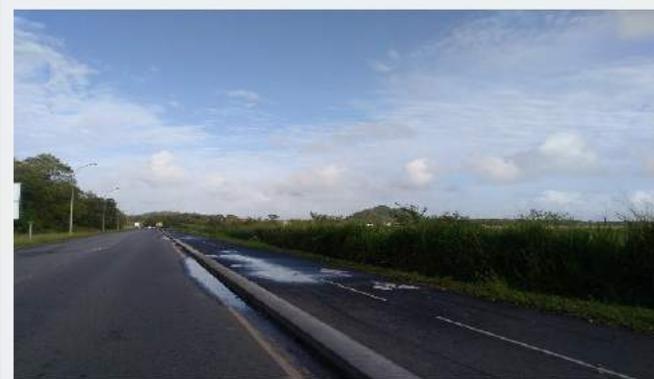
SEGMENT 101

Aménagement très bien réalisé. Les intersections sont bien traitées, avec un damier vert.
Le poteau en entrée d'aménagement est mal placé.

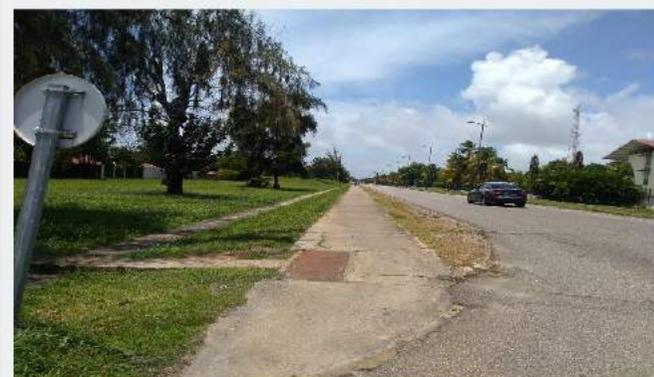
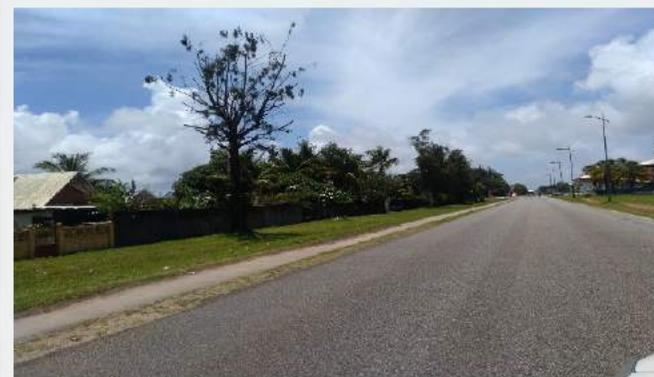
SEGMENT 102

Signalisation
Aménagement non réglementaire
Typologie

Cet aménagement est très emprunté à la fois par les cyclistes et les piétons. Mais compte-tenu des flux, il est beaucoup trop étroit, et il faudrait l'officialiser avec la pose du panneau "Voie verte" (C 115).

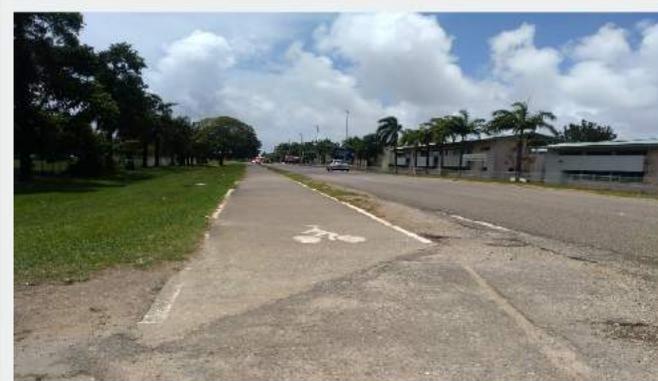
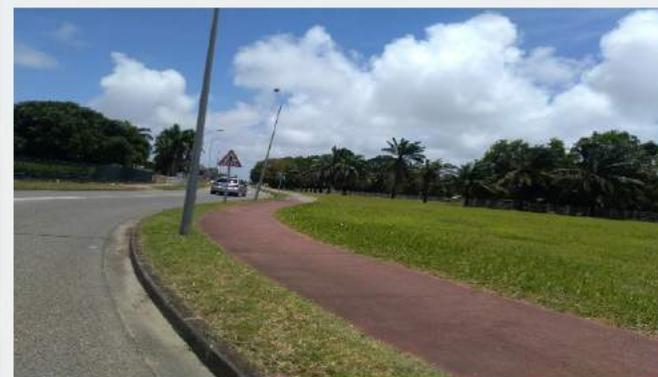
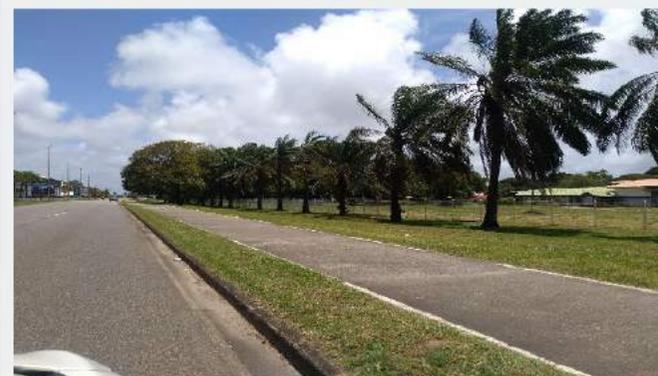
SEGMENT 103

Cet aménagement est trop étroit pour assurer une bonne cohabitation entre les flux. Il faudrait élargir son emprise d'au moins un mètre. Il n'y a aucune signalisation.

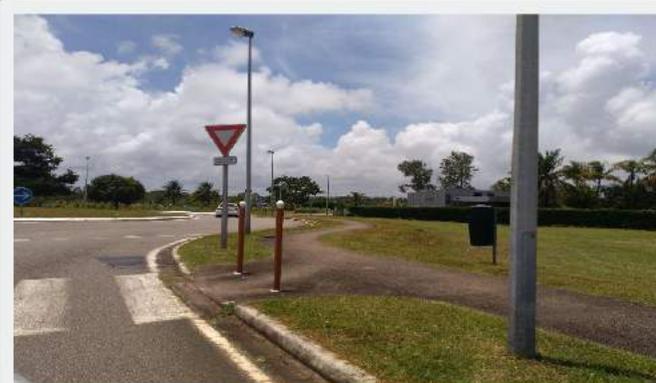
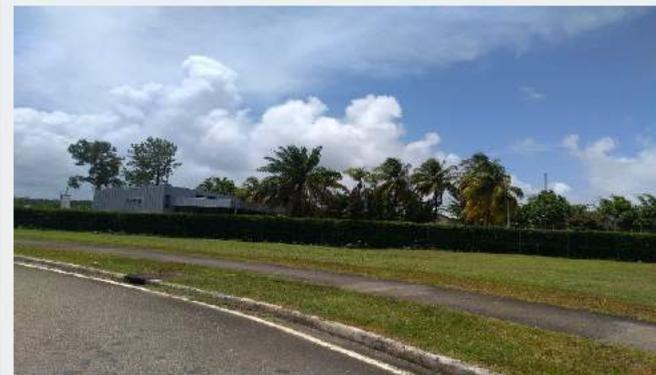
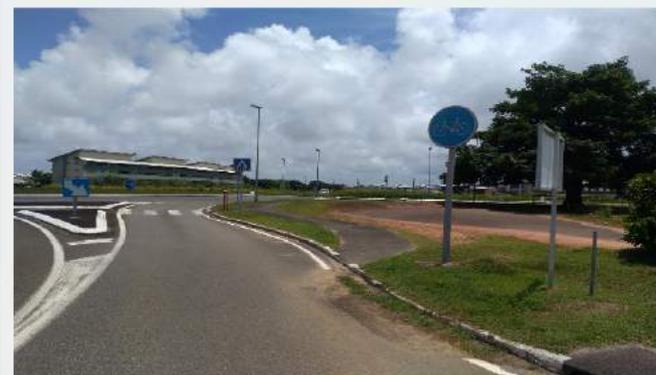
SEGMENT 104

Problèmes identifiés
Intersection
Insertion aménagement

Les traversées des branches du giratoire ne sont pas matérialisées, les bateaux facilitant l'insertion sur l'aménagement sont à conforter. Les potelets présents en entrée peuvent être gênants.

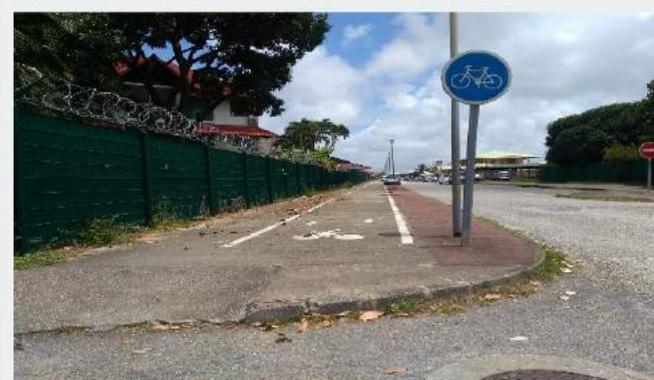
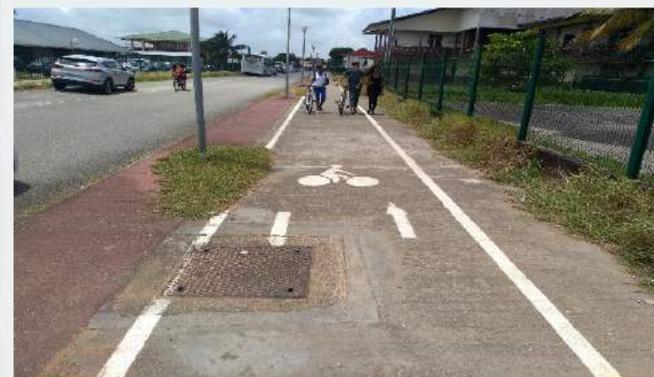
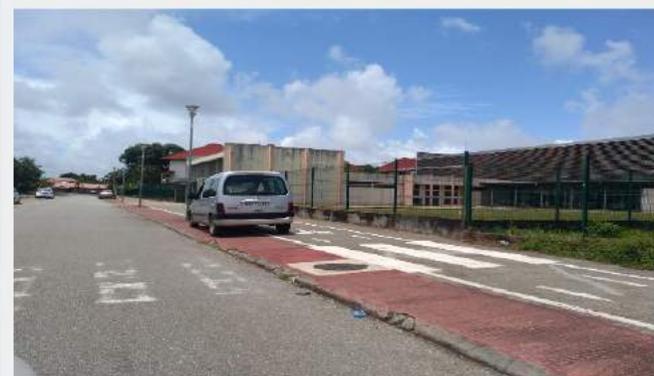
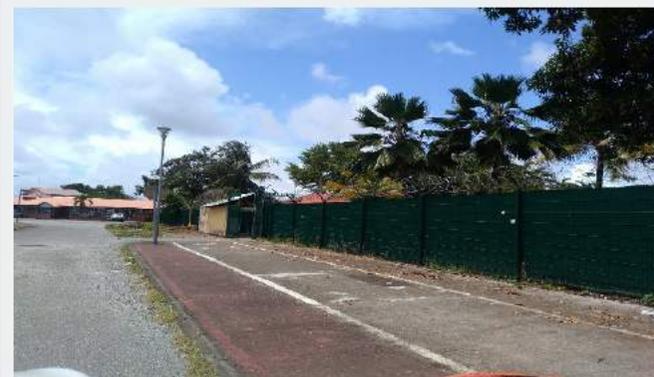
SEGMENT 105

Problèmes identifiés
Insertion aménagement
Autre usage de l'aménagement
Signalisation

Compte-tenu de la cohabitation avec les piétons (desserte d'établissement scolaire), l'aménagement est un peu étroit, avec par ailleurs du stationnement automobile sauvage. Les bateaux sont à reprendre.

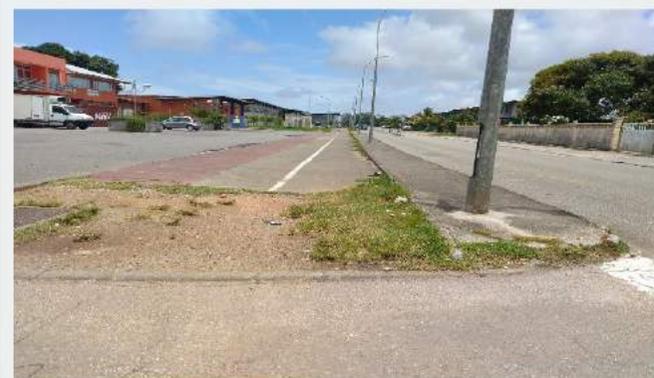
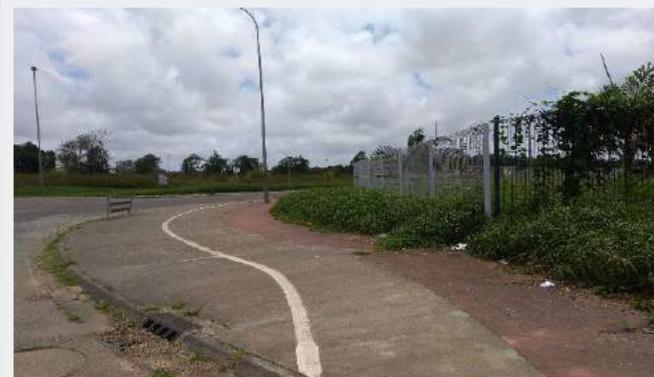
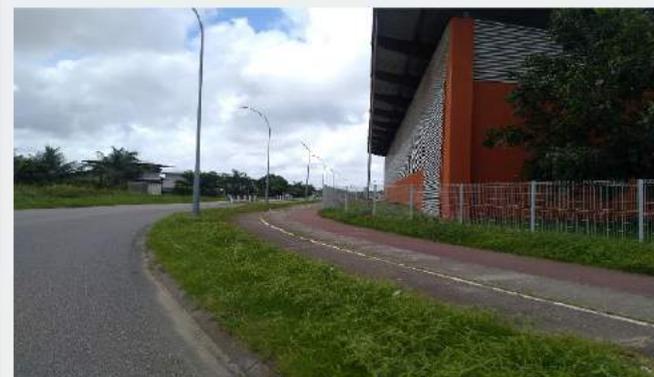
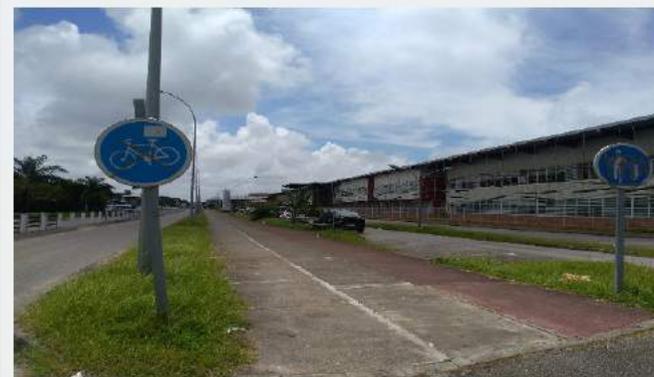
SEGMENT 106

Problèmes identifiés
Insertion aménagement
Signalisation
Entretien végétal

La signalisation de ce linéaire serait à reprendre : marquage au sol non réglementaire (ligne continue) et il manque les panneaux d'entrée. Il faudrait également revoir les insertions, faire régulièrement l'entretien (fauchage).

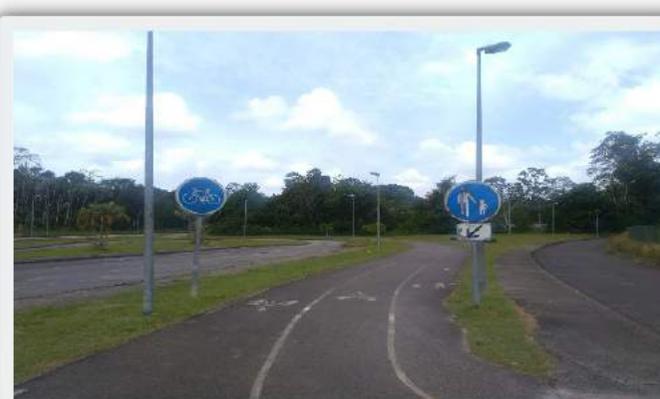
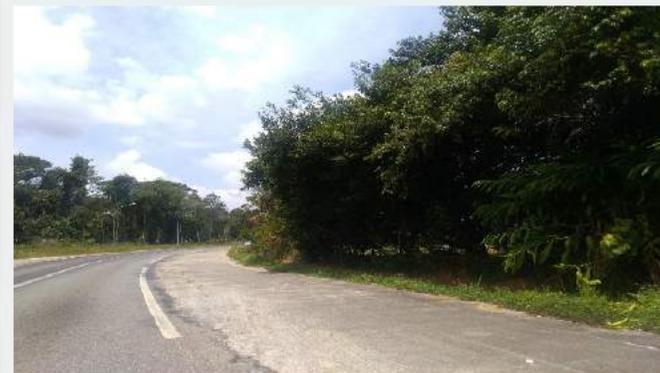
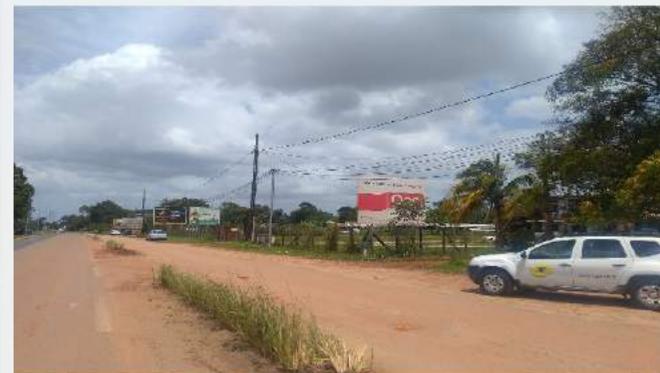
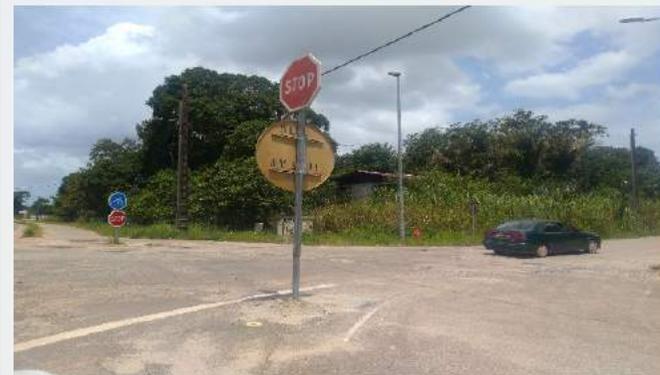
SEGMENT 201

Problèmes identifiés
Marquage effacé
Entretien végétal

Cet axe permet la desserte du lycée, il y a donc un fort enjeu de cohabitation avec les piétons. Sur une partie du linéaire, il y a d'ailleurs une place matérialisée réservée aux piétons. Cet espace est large au niveau du lycée mais se rétrécit progressivement, pour presque disparaître. L'entretien de la piste n'est pas réalisé, ce qui peut la rendre difficile à pratiquer avec des végétaux, de la terre. La séparation avec la RN1 est bien faite.
