Etude sur la connaissance des usages et aménagements cyclables en Guyane

Rapport de la phase 1

Juin 2018

MANDATAIRE : INDDIGO

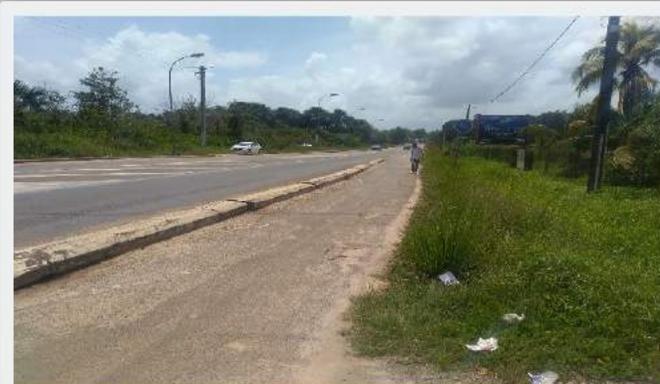
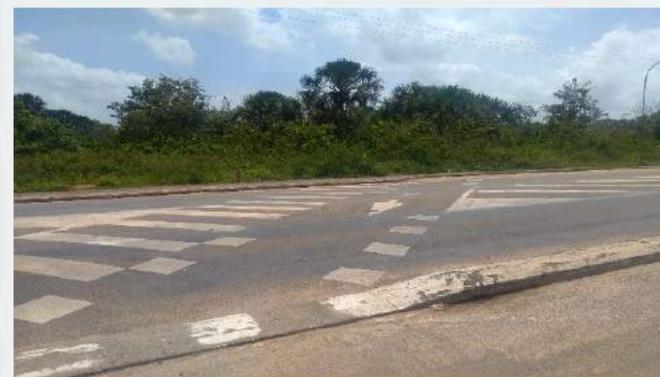
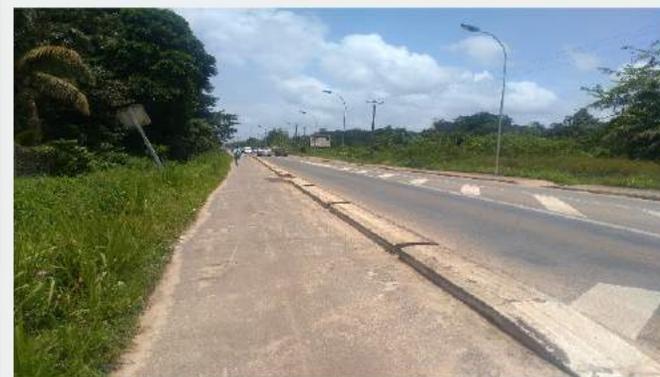
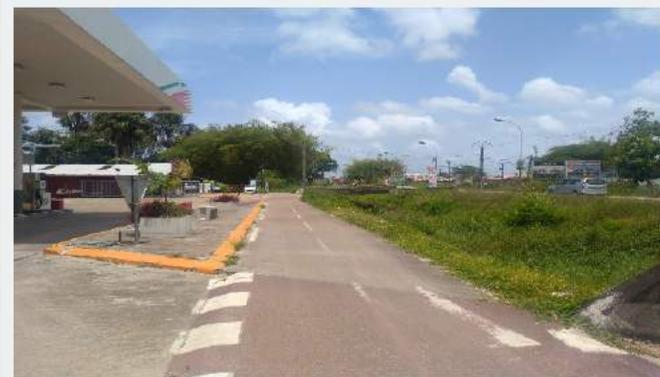
SEGMENT 203

Autre usage de l'aménagement
Signalisation
Typologie
Marquage effacé
Entretien végétal

Il serait nécessaire de sécuriser la traversée avec un terre plein central en fin de bande cyclable côté nord. L'infrastructure est étroite, compte-tenu de la mixité entre piétons et scooters, mais la taille est réglementaire pour un aménagement cyclable. Il y a un manque d'entretien et le marquage est effacé. L'intersection avec la station essence est très bien réalisée, avec une bonne séparation avec la chaussée. La fin de l'aménagement au niveau du giratoire est bien réalisée pour la réinsertion dans la circulation. L'infrastructure aurait pu être prolongée côté cimetière, afin d'éviter la réinsertion dans le giratoire (ce que font les cyclistes).

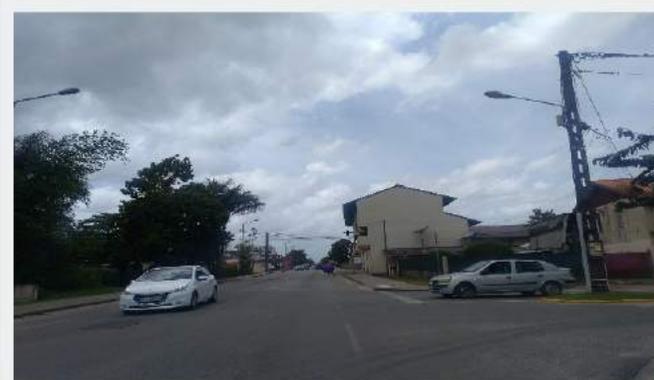
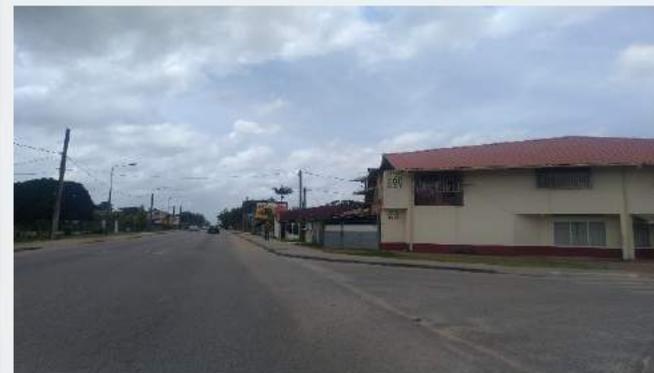
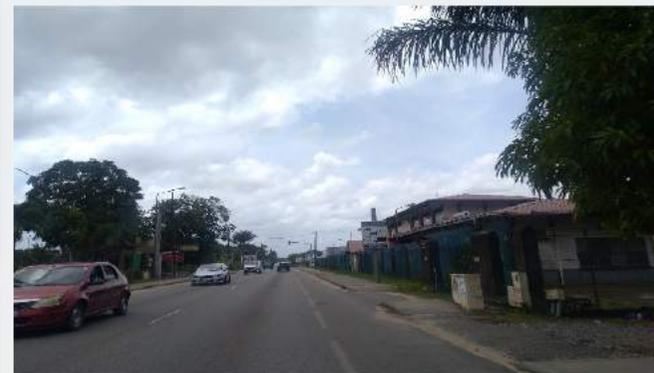
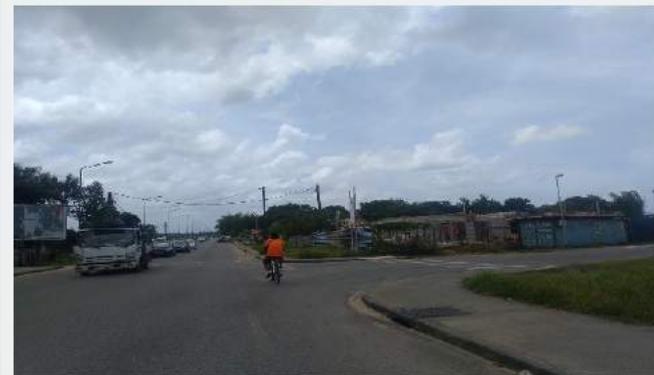
Signalisation
Marquage effacé
Entretien végétal

Le marquage est peu visible surtout en centre de St Laurent, et il n'est pas réglementaire.
Les intersections sont bien traitées.

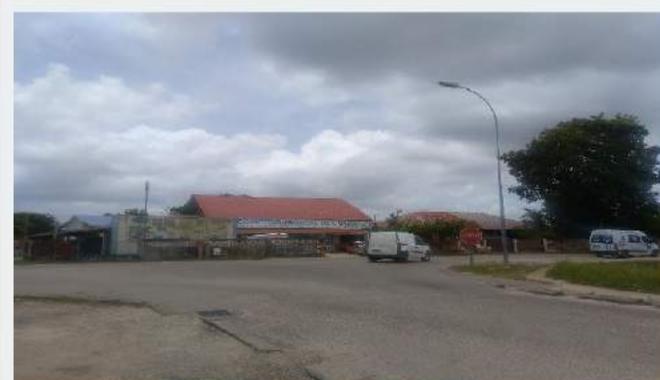
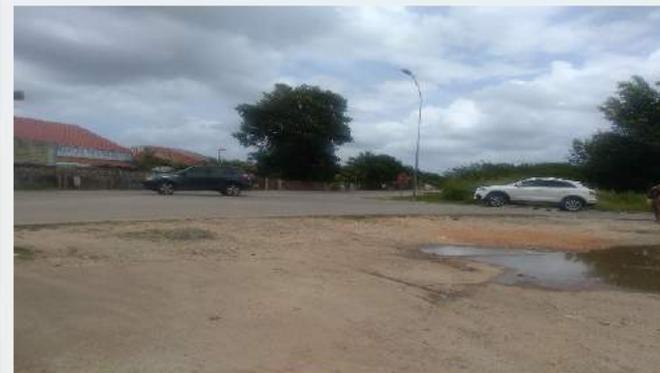
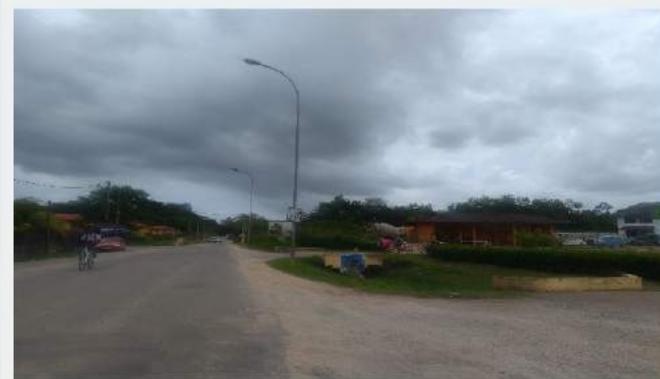
SEGMENT 205

Problèmes identifiés

Il s'agit d'une zone 30 sans aucun aménagement, donc peu efficace. Il manque les panneaux de fin de zone. L'intersection avec la route des chutes Voltaire est traitée en plateau. Un aménagement en site propre de type piste cyclable pourrait être envisagé.

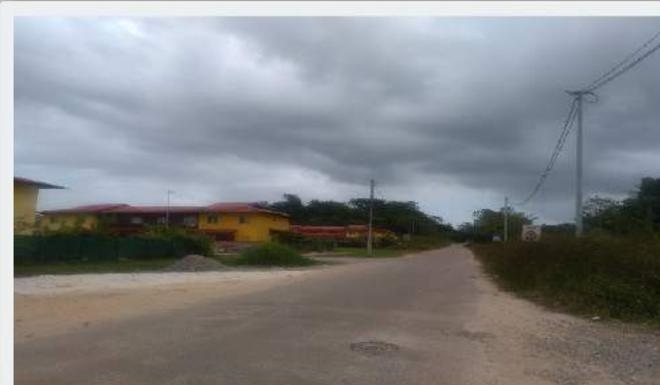
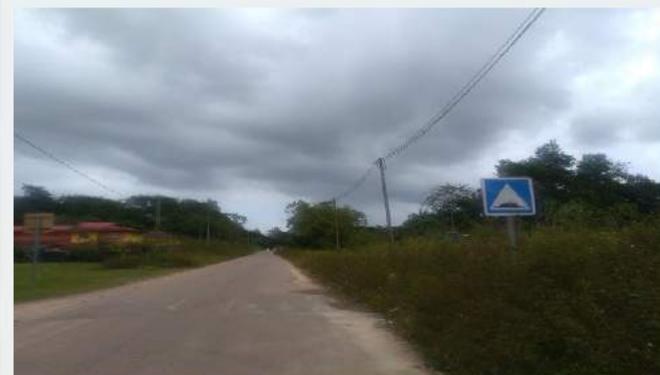
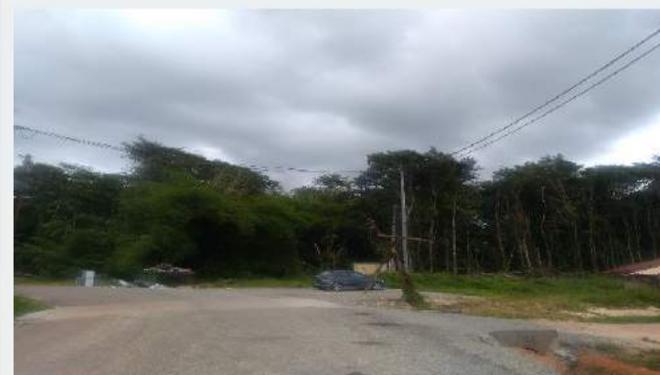
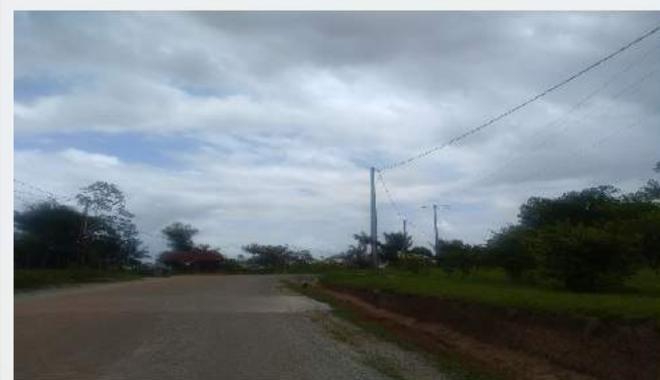
SEGMENT 206

Aménagement bien réalisé, avec 1 coussin et 3 ralentisseurs pour contraindre la circulation, mais qui pourraient être complétés par des aménagements permettant de réduire la largeur de la chaussée, même visuellement.

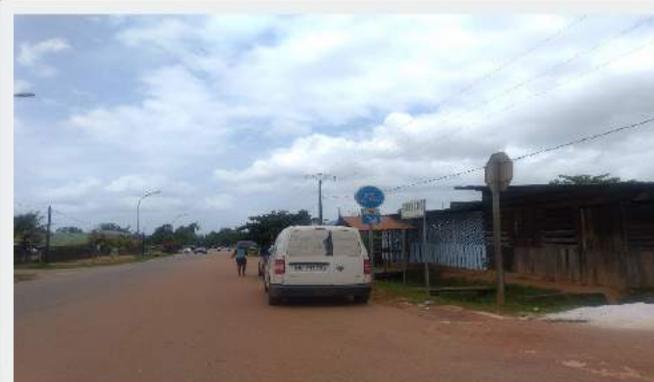
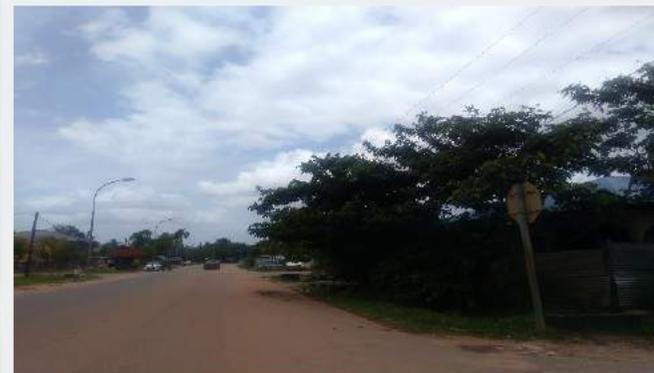
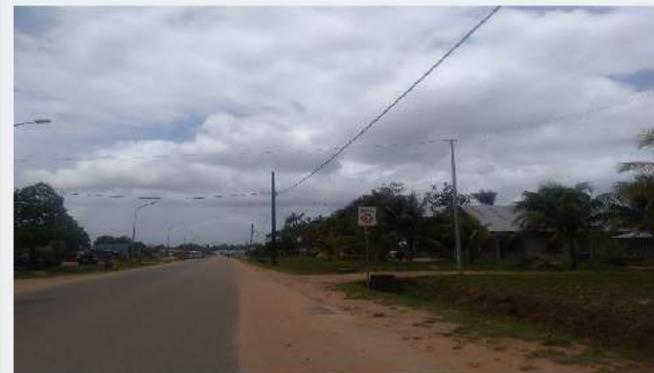
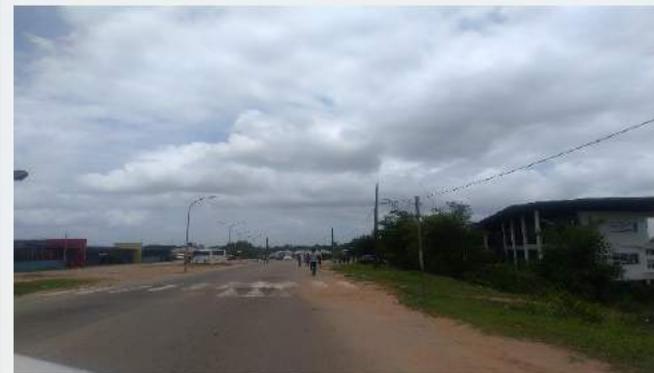
Problèmes identifiés
Marquage effacé
Entretien végétal

Aménagement inexistant, absence de marquage et mal entretenu. Il n'y a qu'un seul panneau en entrée d'aménagement. Le linéaire est utilisé par les voitures pour stationner. Une zone 30 existe en plus, au niveau de l'établissement scolaire.

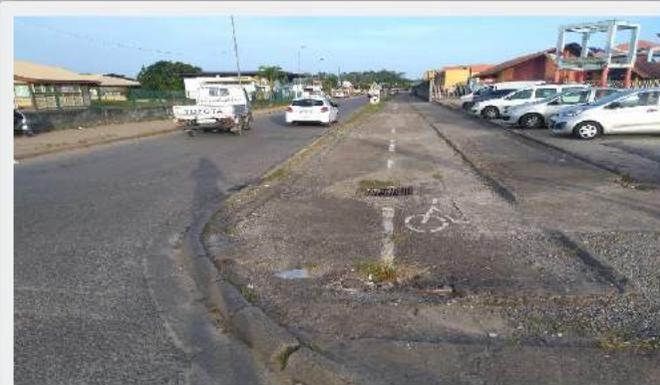
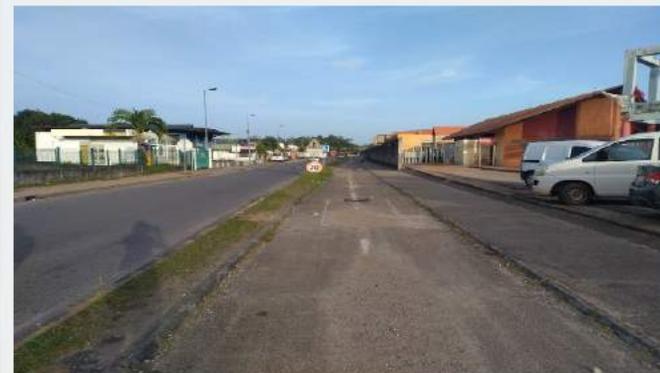
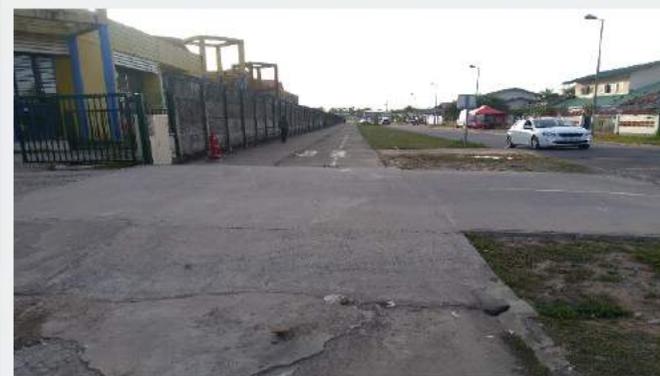
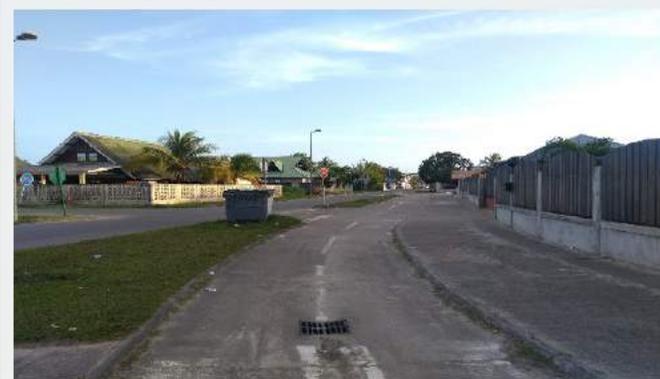
Problèmes identifiés
Insertion aménagement
Entretien végétal

Le linéaire permet la desserte des collèges et lycées, il y a donc un enjeu fort de mixité, même si un trottoir existe à côté de l'infrastructure. Le début de l'aménagement au niveau du collège est à reprendre pour l'insertion. Il y a trop de panneaux de fin d'aménagement, un seul est nécessaire sur l'infrastructure en elle-même et non sur toutes les rues adjacentes.

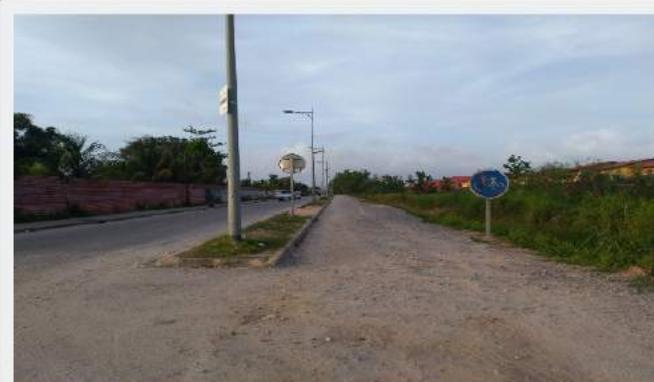
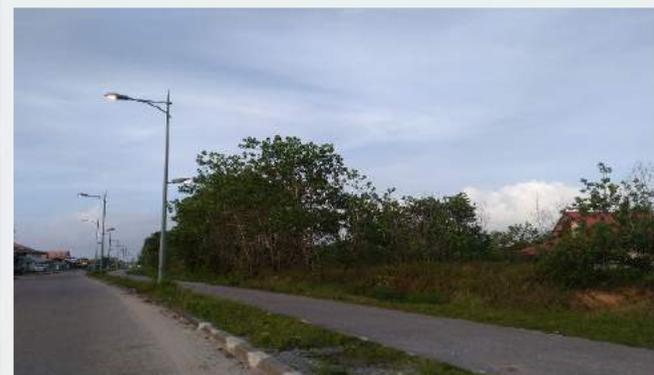
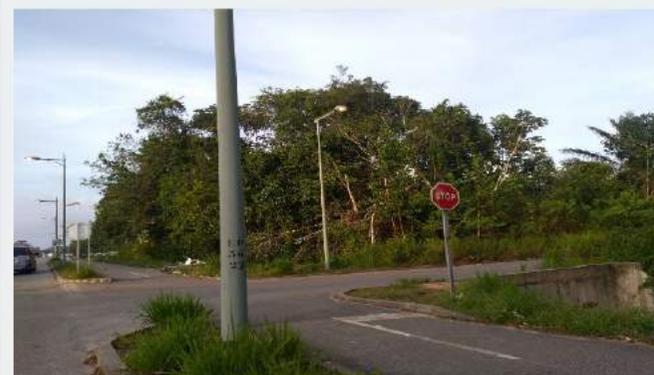
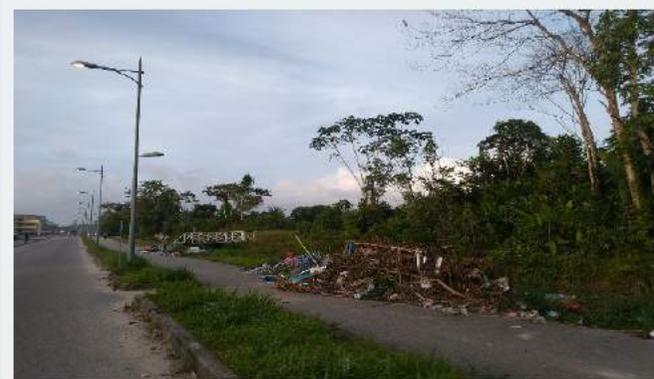
Problèmes identifiés
Revêtement à reprendre

L'entrée de l'aménagement sur la rue Paul Castaing est en très mauvais état. Les intersections sont bien gérées. Il y a quelques zones avec des obstacles (déchets). La présence d'un trottoir en face permet de sans doute mieux gérer les flux piétons et vélos.

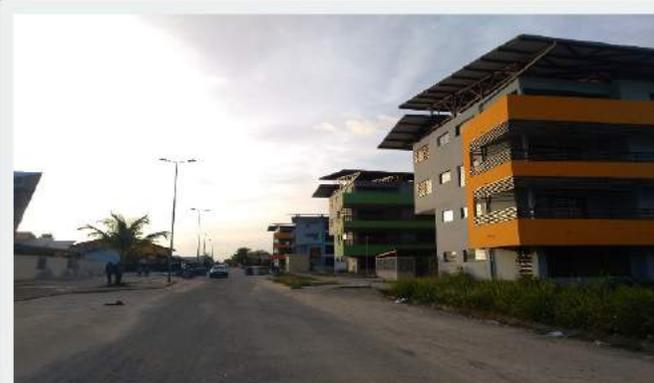
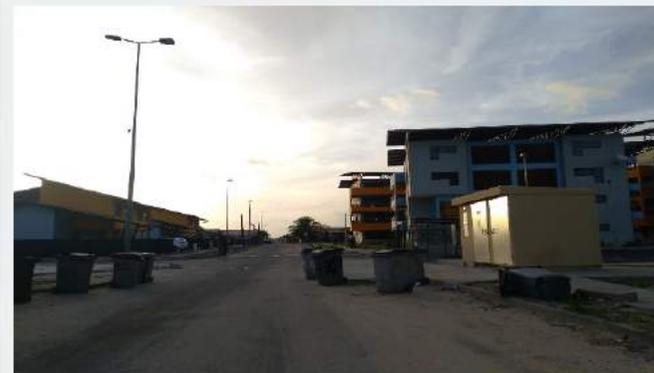
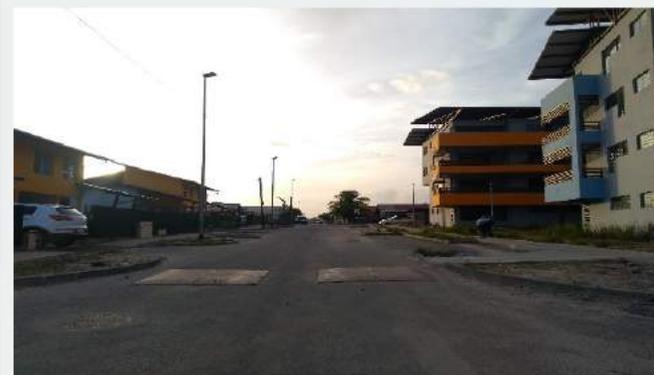
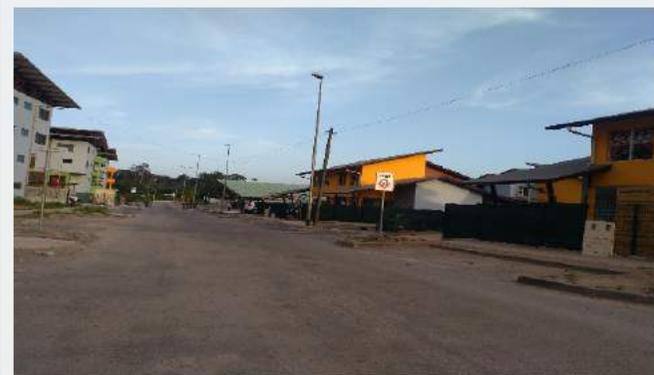
Problèmes identifiés
Signalisation

La zone 30 mériterait d'être confortée avec uniquement un coussin berlinois pour ralentir les vitesses. Il manque un panneau d'entrée de zone.

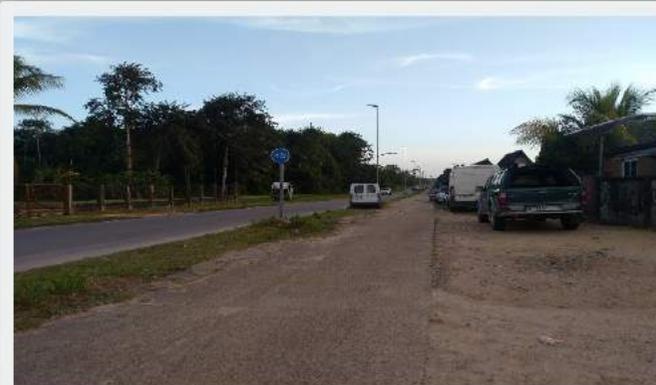
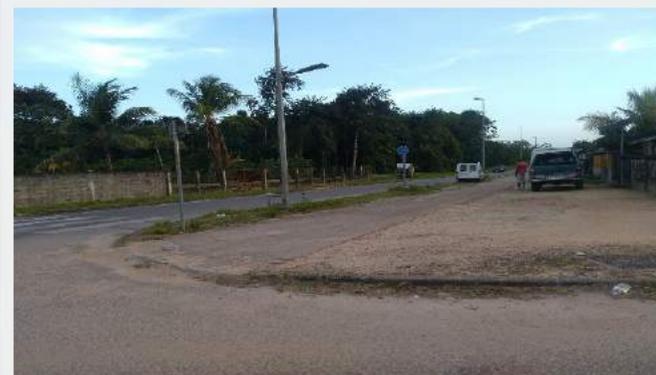
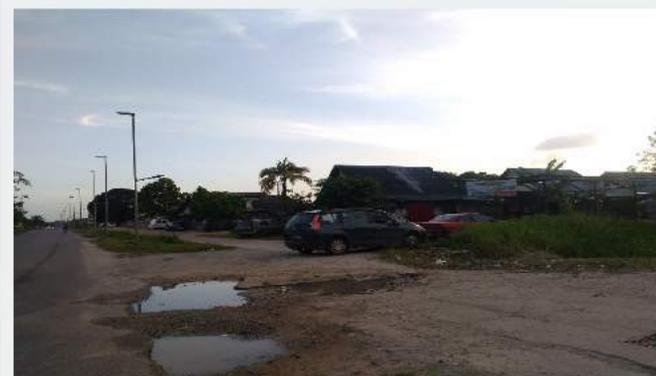
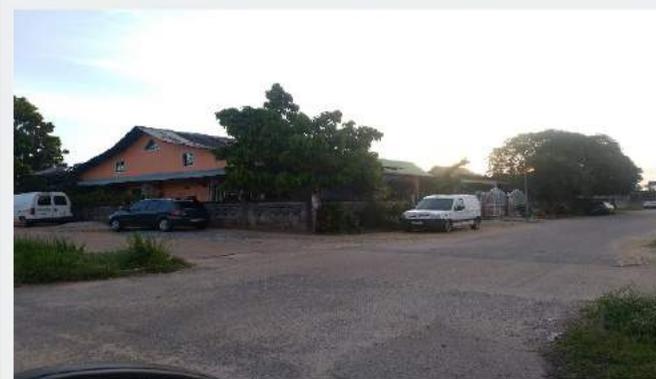
Revêtement à reprendre
Autre usage de l'aménagement

Le revêtement en début de segment (côté centre ville, rue Emmanuel Tolinga) est à reprendre ponctuellement avec de gros trous. Les usages de l'infrastructure sont multiples avec du stationnement et des circulations piétonnes. Les cyclistes semblent circuler plutôt sur la rue Edgard Milien. La fin de l'aménagement en dalle béton est intéressant avec un type de revêtement résistant dans la durée. Les insertions et intersections sont bien traitées.

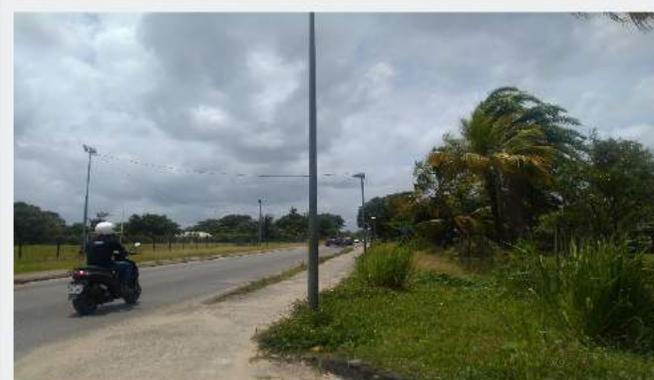
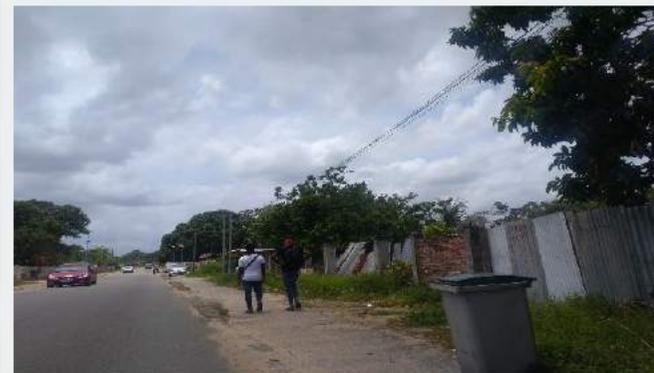
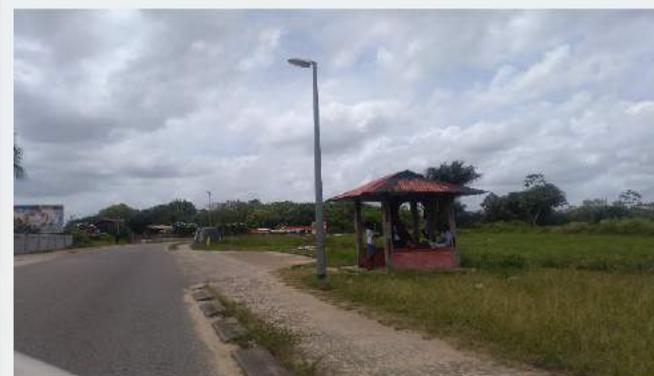
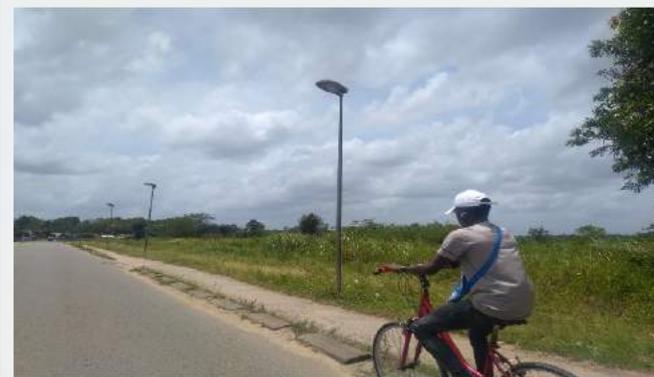
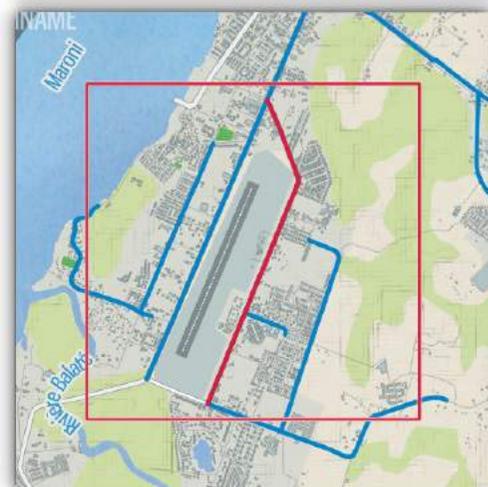
SEGMENT 212

Problèmes identifiés
Obstacle
Autre usage de l'aménagement
Aménagement non réglementaire
Entretien végétal

La piste monodirectionnelle est utilisée par les piétons car il n'y a pas de trottoir à ce niveau là et les cyclistes sont sur la chaussée. Il n'y a donc pas véritablement un enjeu de cohabitation. La largeur de l'aménagement est réduite, et ce manque d'espace est accentué par le manque d'entretien (présence de beaucoup de végétaux). Cet espace devrait officiellement être laissé aux piétons en supprimant le panneau d'entrée d'aménagement.

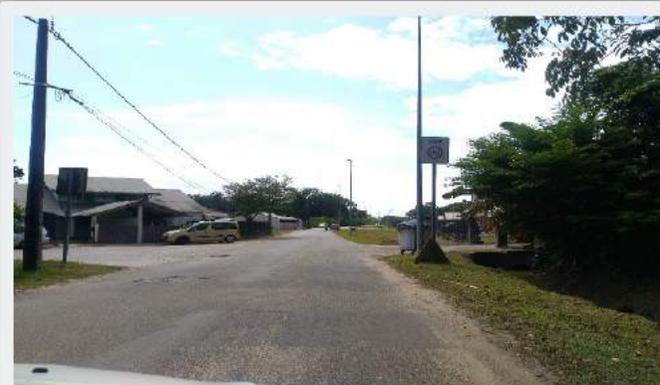
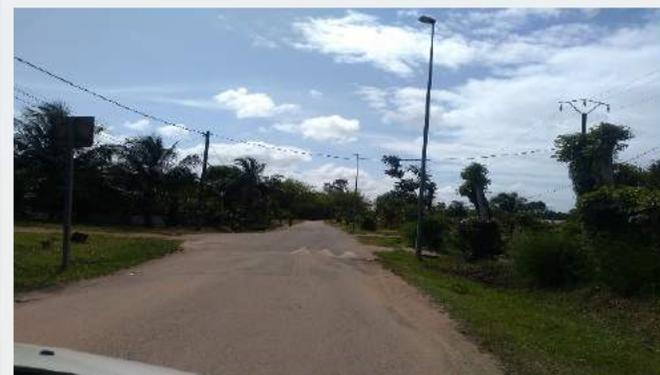
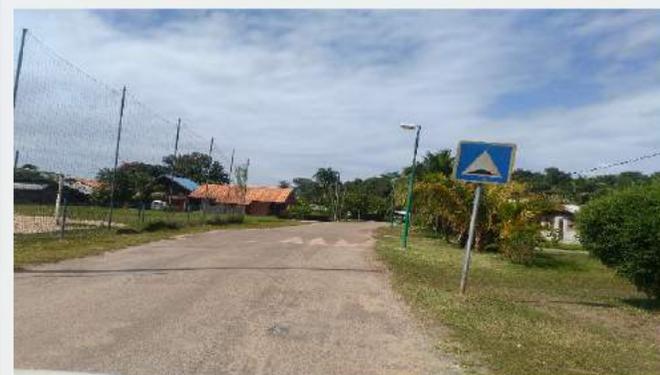
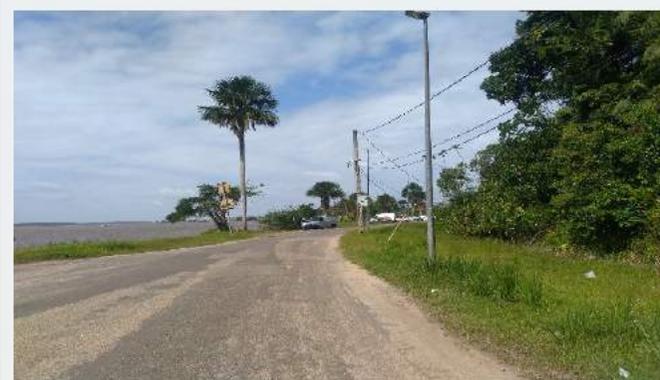
Aménagement bien réalisé, en desserte d'un quartier résidentiel, avec des équipements sportifs : sept plateaux, même si le premier mériterait d'être repositionné sur l'intersection.

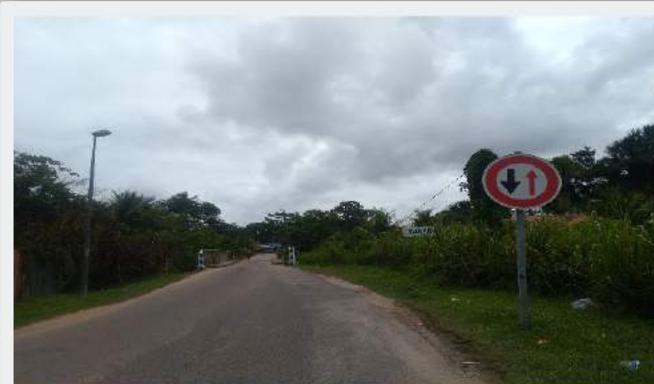
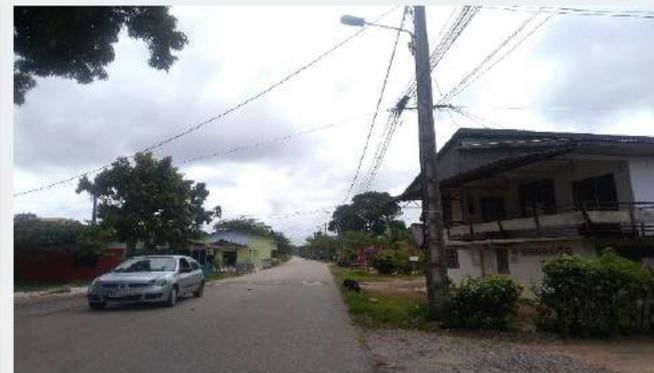
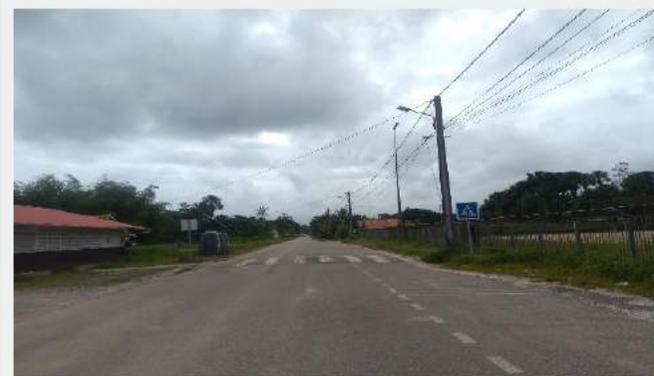
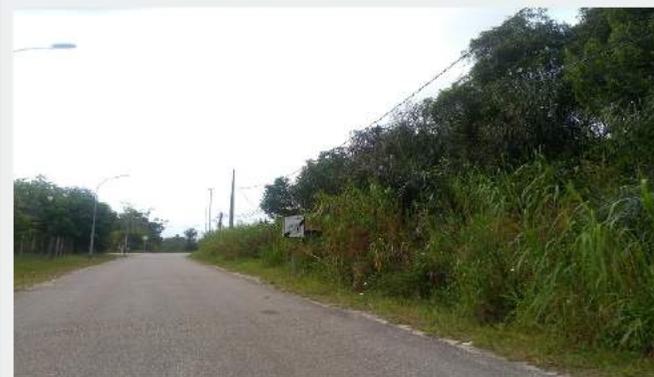
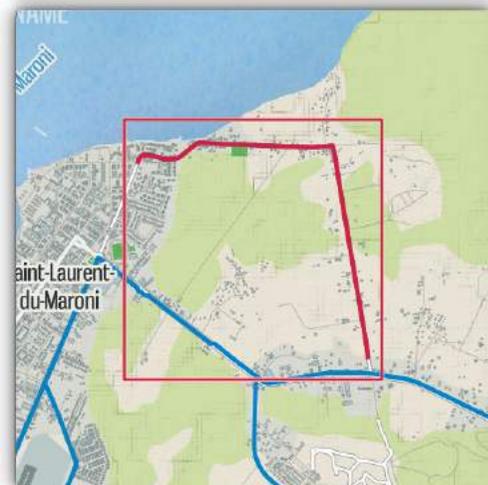
SEGMENT 214

Zone 30 intéressante sur le village Paddock avec 4 ralentisseurs et 2 alternats. Sur la fin de la route Fatima en accès à la RN 1 le linéaire est rectiligne sans aucun aménagement et peu d'habitation. La zone 30 est moins pertinente sur ce secteur. Il manque le panneau d'entrée à Paddock. La présence d'un panneau 30 km/h n'est pas cohérent avec la zone 30.
