ETUDE TECHNIQUE EN REGARD DU PPR MOUVEMENT DE TERRAIN

<u>N° DOSSIER</u> :	2018/0114/GUY	<u>DATE</u> :	22/08/2018
<u>SUIVI PAR</u> :	P. BUTOUR	<u>CLIENT</u> :	C.T.G.
<u>PROJET</u> :	Aménagement de la route départementale n°2 - Route d'Attila Cabassou – Rémire Montjoly

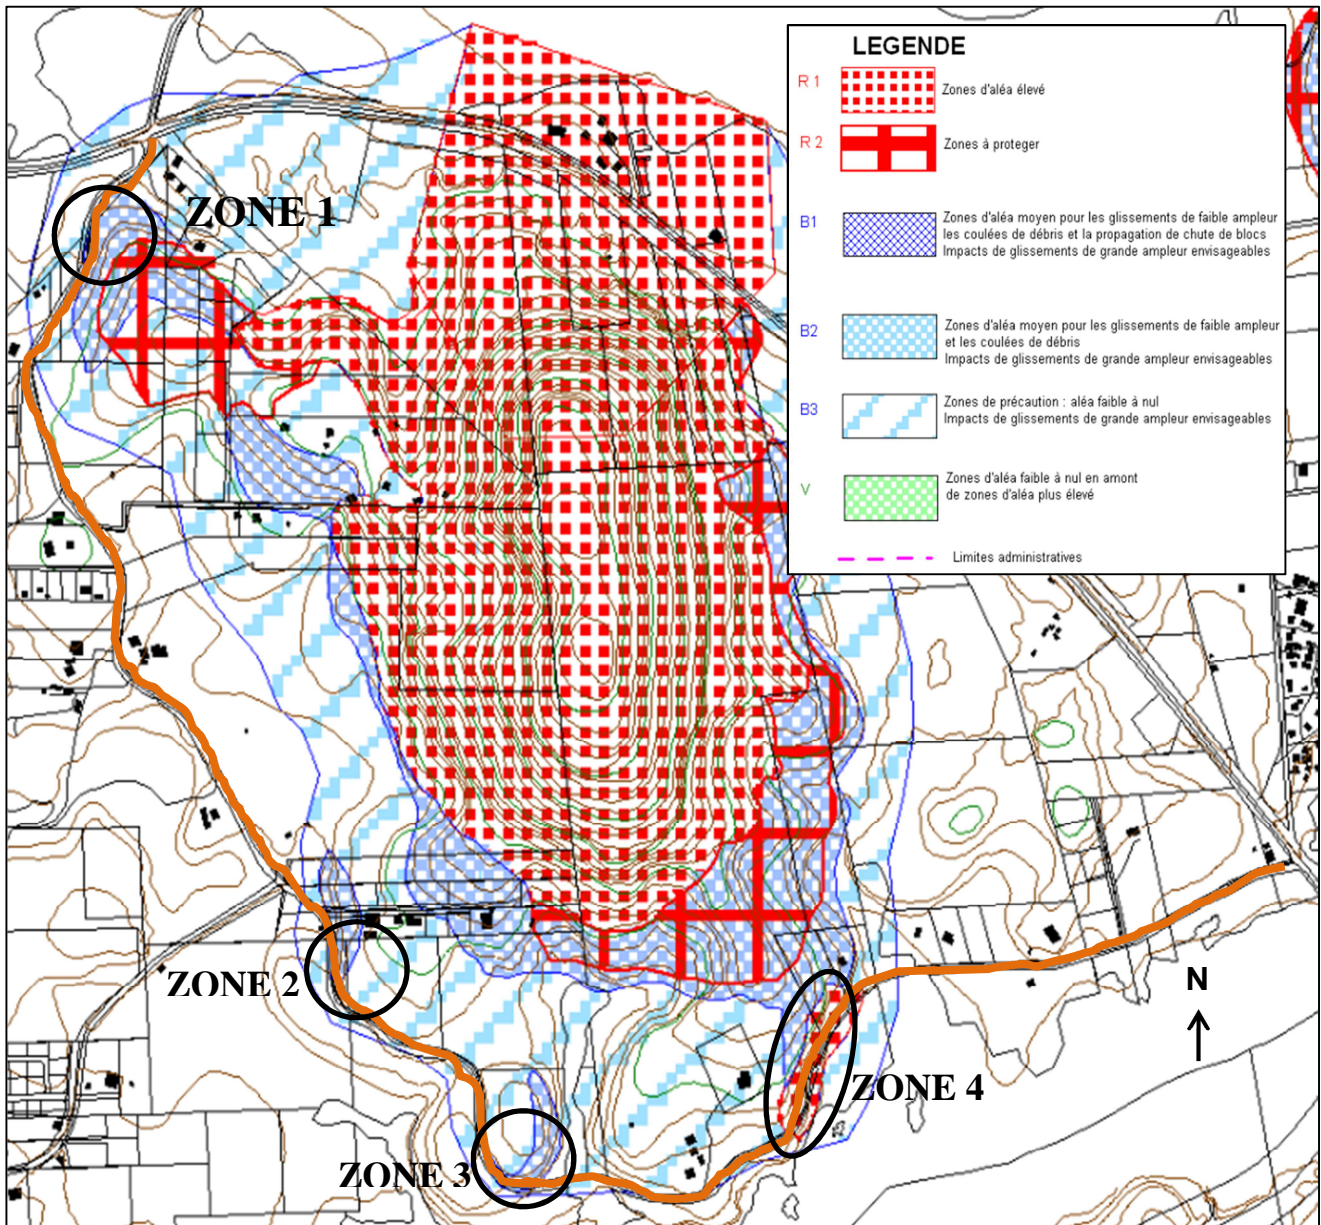
Figure 2 - Localisation des zones d'aléa moyen et élevé sur fond de carte PPR MVT

- une section concernée par le risque de glissement de terrain élevé (du PR 6.0 au PR 6.3) – Zone R1.
- trois sections concernées par un risque faible à moyen (du PR 3.4 au PR 3.6 – du PR 4.8 au PR 4.9 – du PR 5.4 au PR 5.5) – Zone B2
- deux sections par un aléa faible à nul (du PR 3.3 au PR 3.75 et du PR 4.75 au PR 6.4) – Zone B3.

Ce qui représente environ 50% du tracé de la route qui est soumis au PPR Mouvement de Terrain

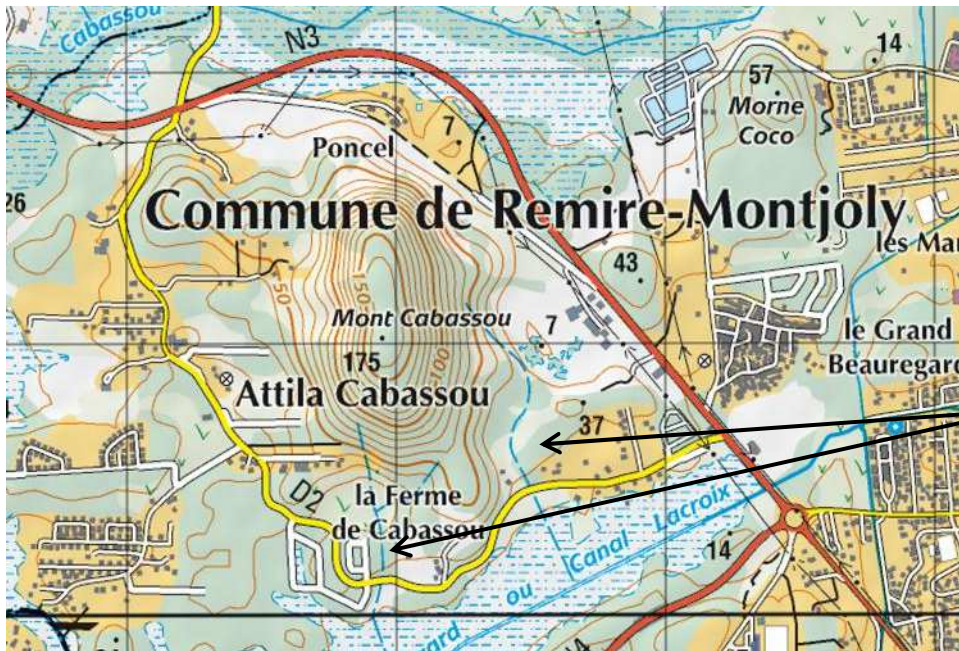
Figure 4

Le mont Cabassou est connu pour ces nombreuses sources. Sur les fortes pentes de versants, les formations largement érodées, restituent le plus souvent leur nappe aux eaux superficielles à la faveur de la topographie ou d'axes d'écoulements privilégiés (zones filoniennes altérées, niveaux sableux, talweg...). Des lignes de sources ou d'écoulements diffus sont d'ailleurs souvent mises en évidence en pied de colline.

Extrait de la carte I.G.N montrant des sources non pérennes dont l'origine se situe sur les flancs et pied du Mont Cabassou
