Mémoire de fin de travaux alluvionnaires
Concession C 13 2012 Espérance

***Concession minière d'Espérance
Commune d'Apatou***

Compagnie Minière d'Espérance

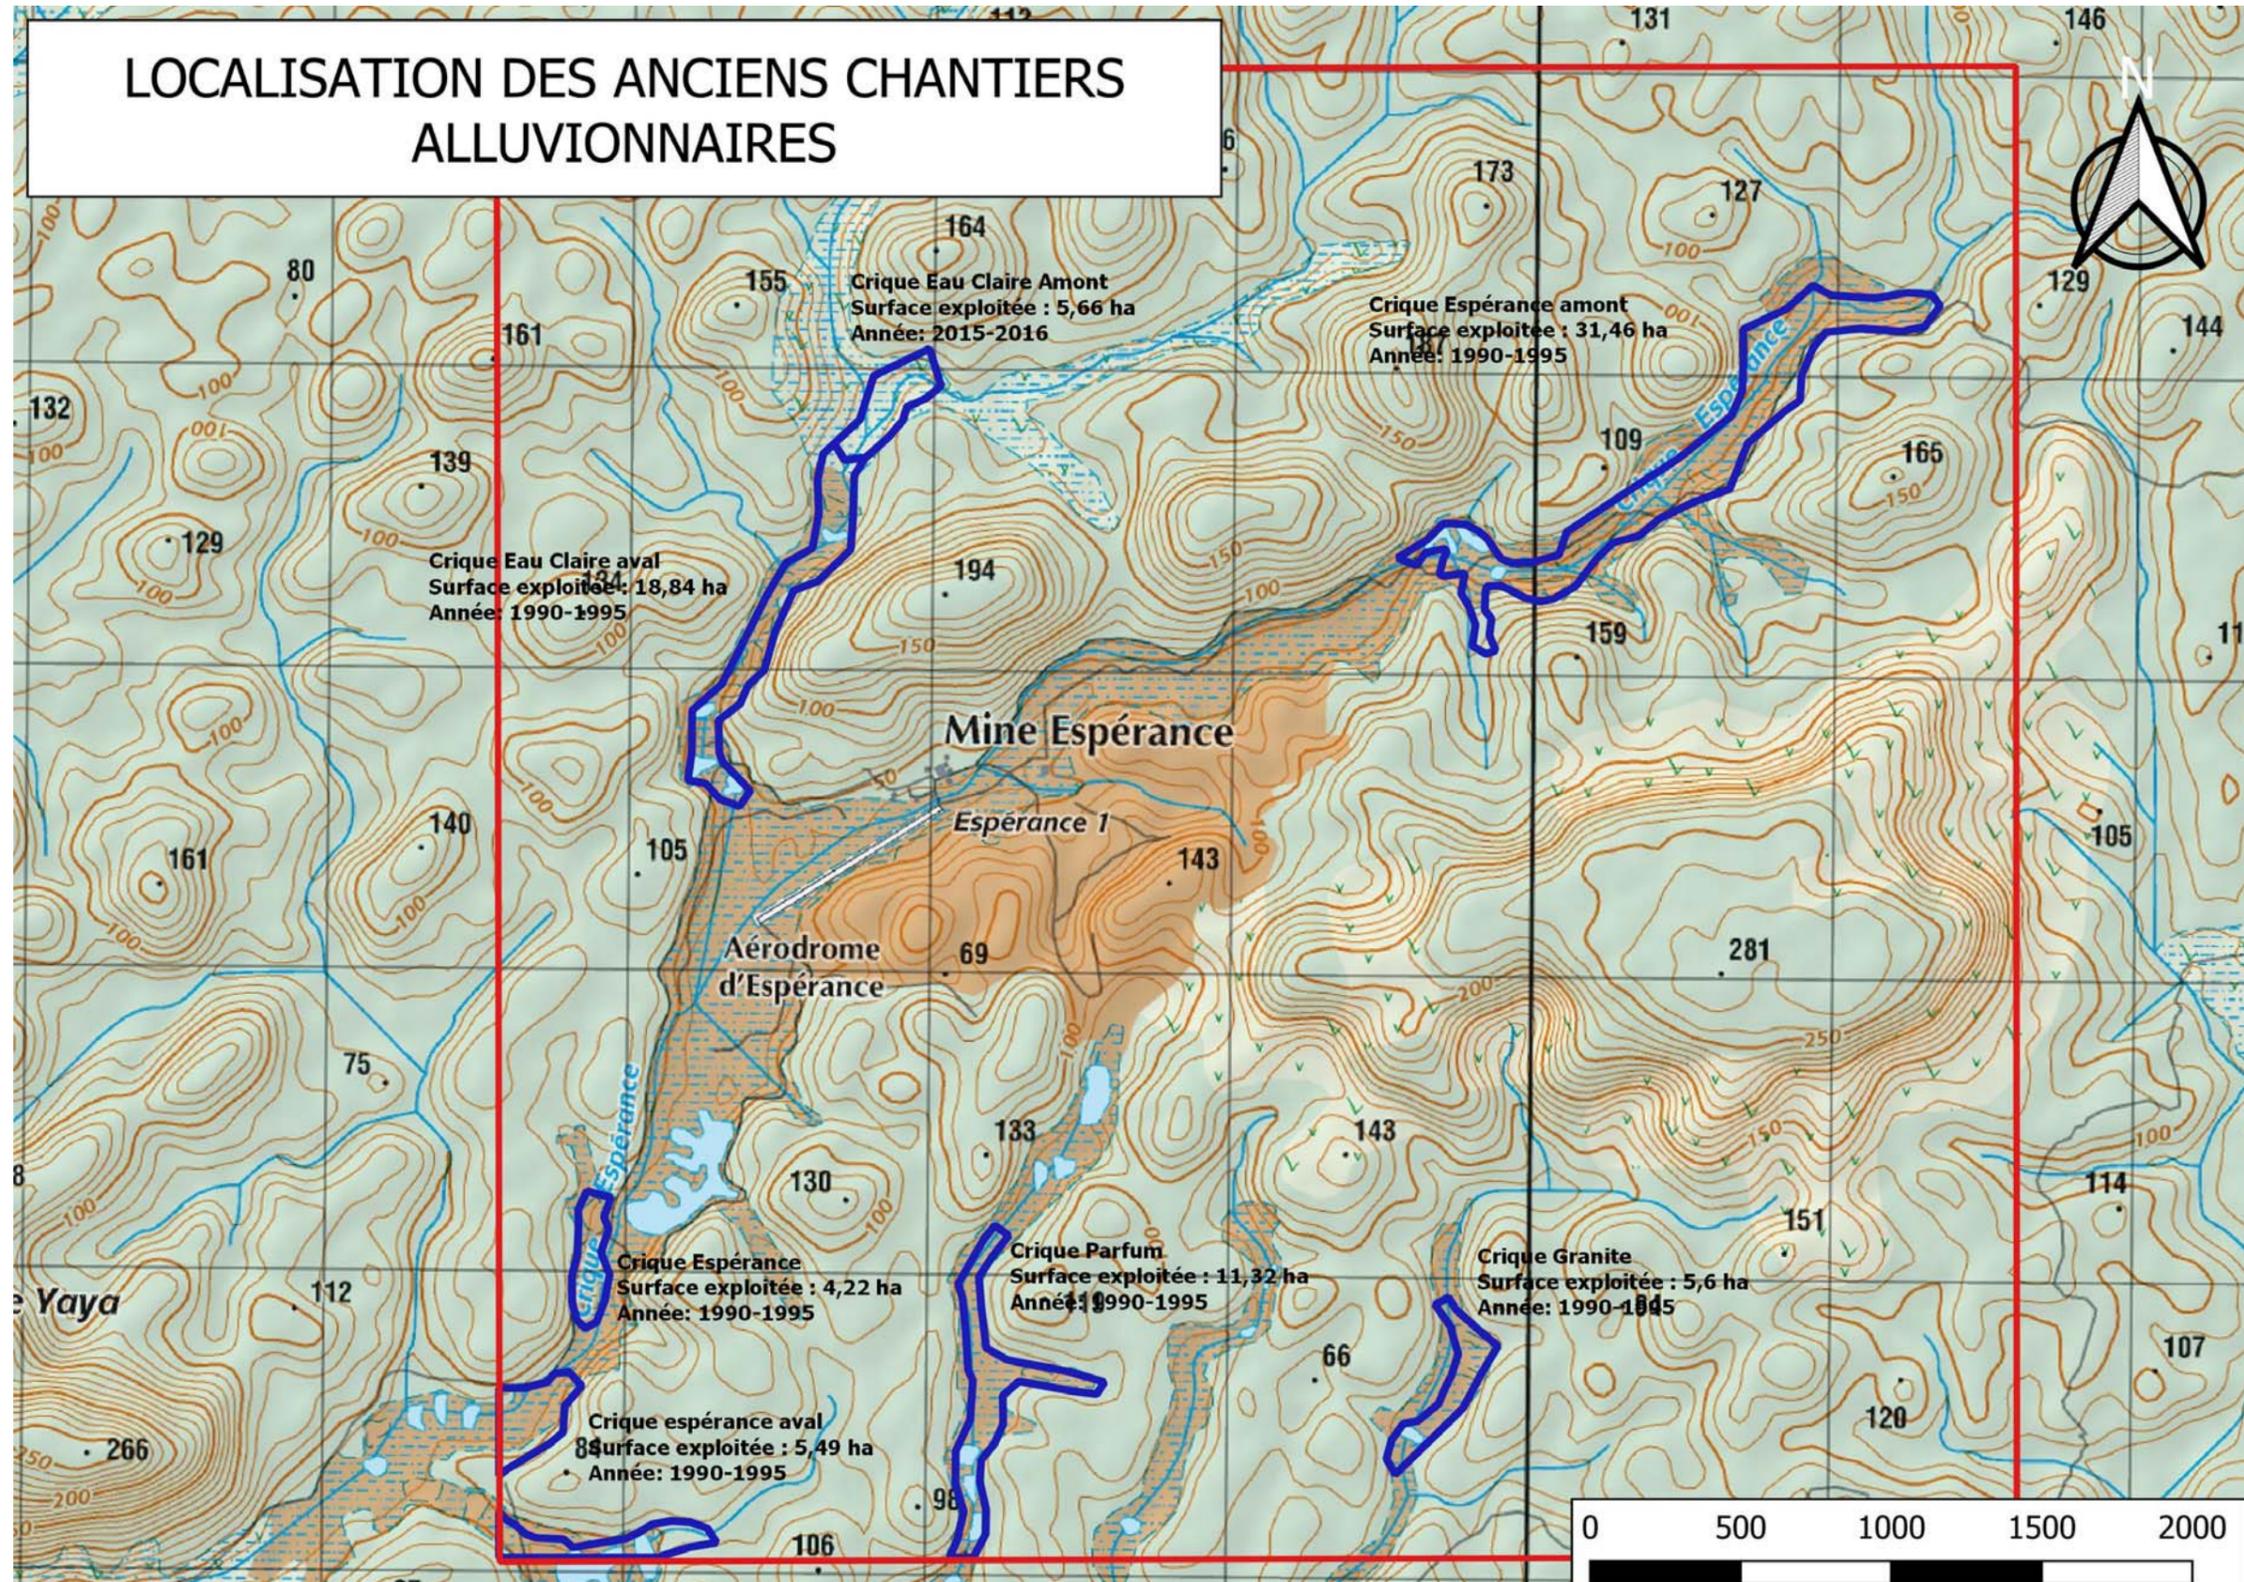
Figure 4 : Surfaces exploitées depuis 1991 (exploitations alluvionnaires)

Tous ces secteurs ont fait l'objet de travaux réalisés par des orpailleurs clandestins illégaux postérieurs à l'exploitation initiale, soit en superposition (réutilisation des barranques, repassage des tailings, ...), soit dans leur périphérie.

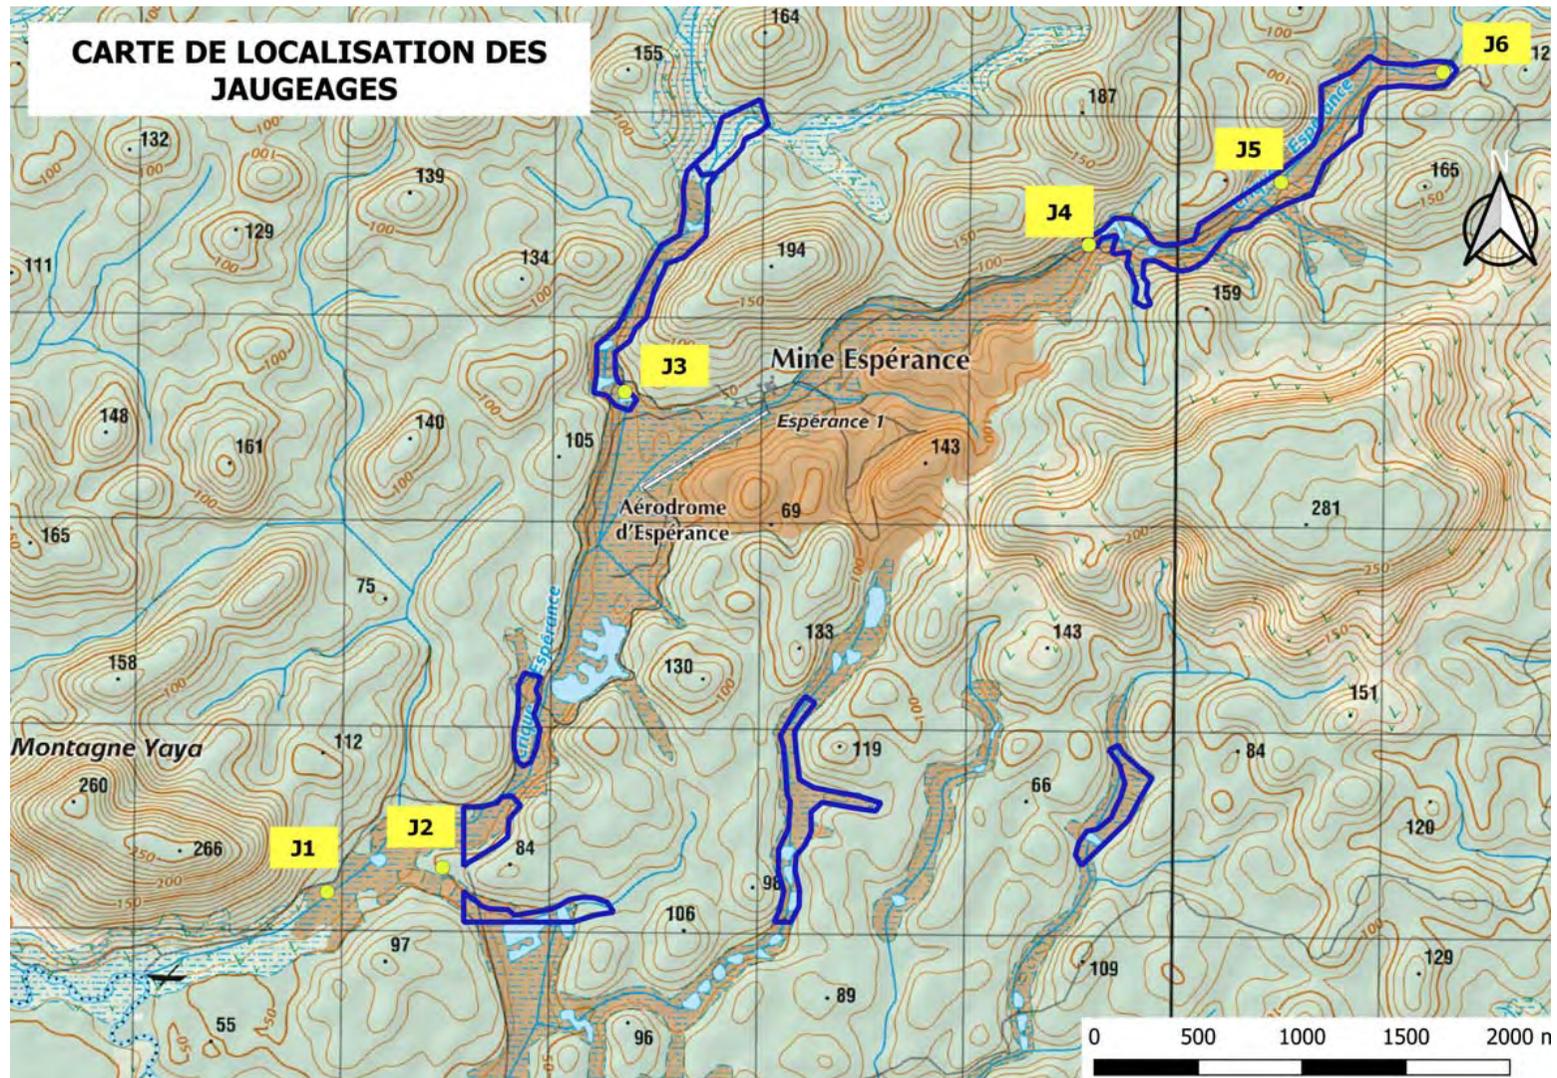
Figure 20 : Carte de localisation des jaugeages

Un suivi du débit en divers points des criques Espérance, Eau Claire a été effectué durant le mois de juin et octobre 2019.

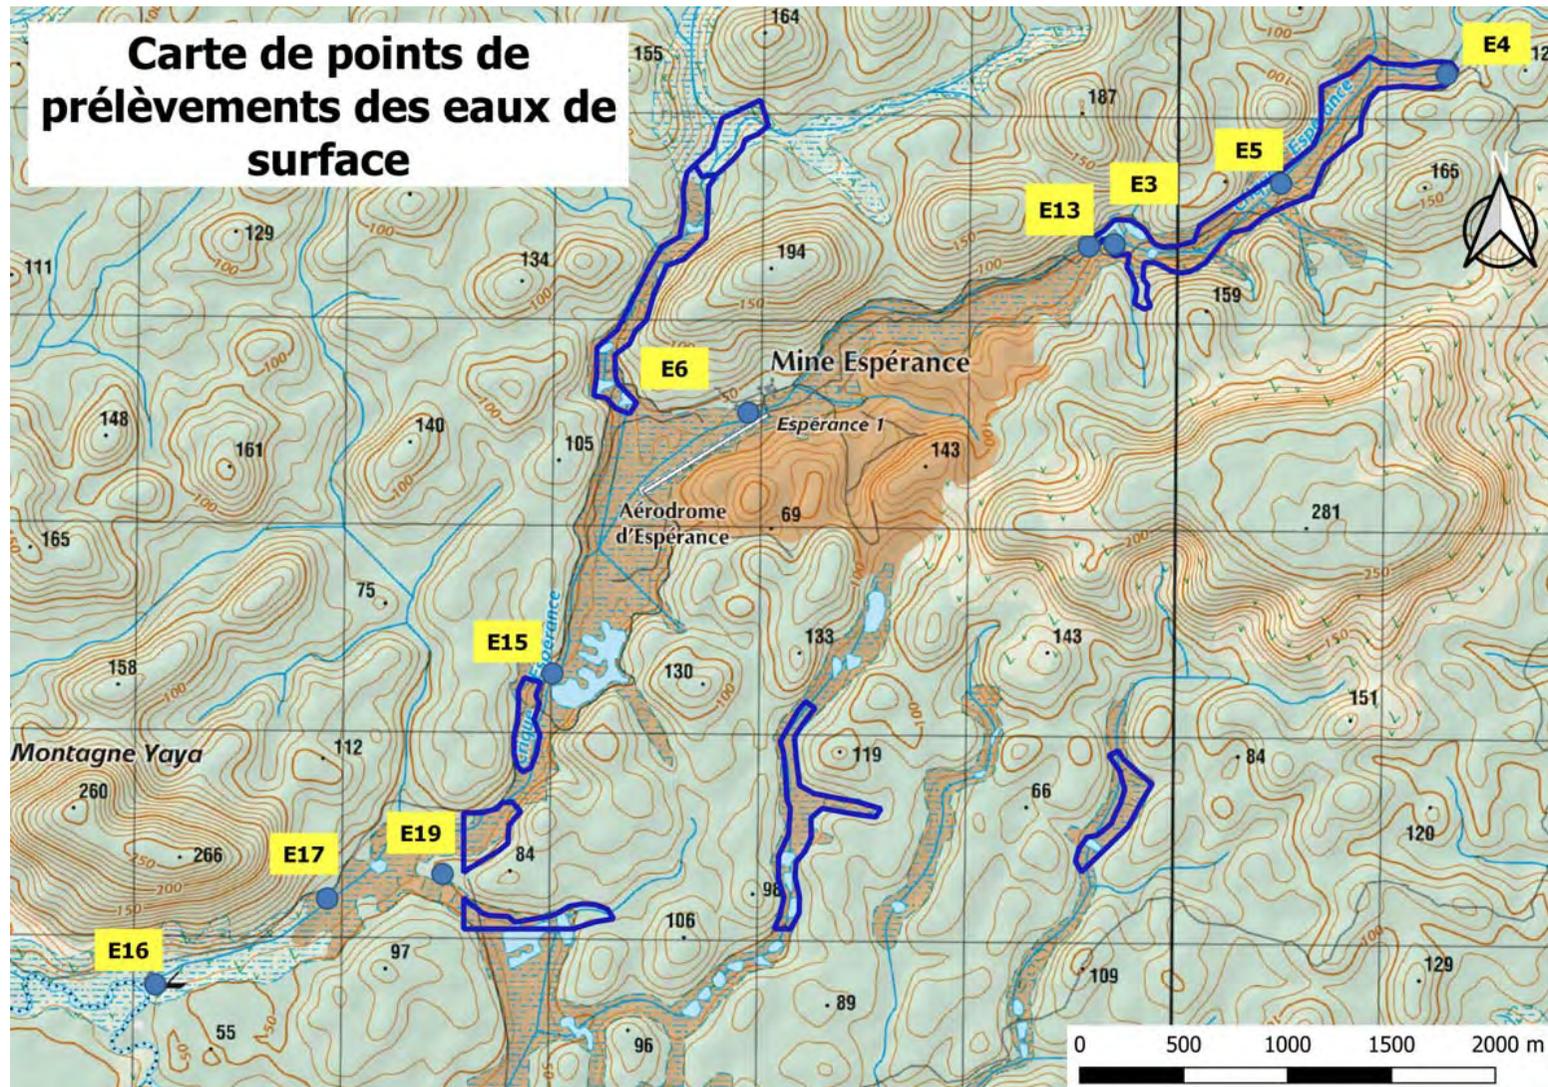
Figure 21 : Carte de localisation des points de prélèvement d'eaux de surface

Tous les échantillons présentent une **teneur en Matière en Suspension MES faible jusqu'à l'embouchure avec la crique Beïman**. Pour l'échantillon prélevé au droit du crique Beïman (E16), il pourrait s'agir d'une conséquence directe de la présence, en amont, de **nombreux orpailleurs clandestins**. La teneur est plus importante en MES dans la partie aval de la crique Espérance ce qui pourrait être la conséquence de la présence d'importantes surfaces décapées pour les besoins des activités minières mais aussi des activités d'orpillage illégal subsistant au sud de la mine historique.

La seule mesure (E19) effectuée pour les DBO DCO démontre une bonne qualité environnementale et peu de matières organiques dégradables (DCO < 20 mgO₂/l et DBO < 3 mgO₂/l)

D'une manière générale, les eaux de la crique Espérance étaient d'assez bonne qualité biologique et physico-chimique en amont et en aval du site historique.
