MÉMOIRE DE FIN DE TRAVAUX

*CONCESSION « CENTRAL BIEF » N°01/1908
COMMUNE DE ROURA (973)*

Version du 27 mars 2019

Le présent dossier de la CMB correspond à la procédure d'arrêt de travaux sur une partie de la concession de mines « Central Bief » n°01/1908.

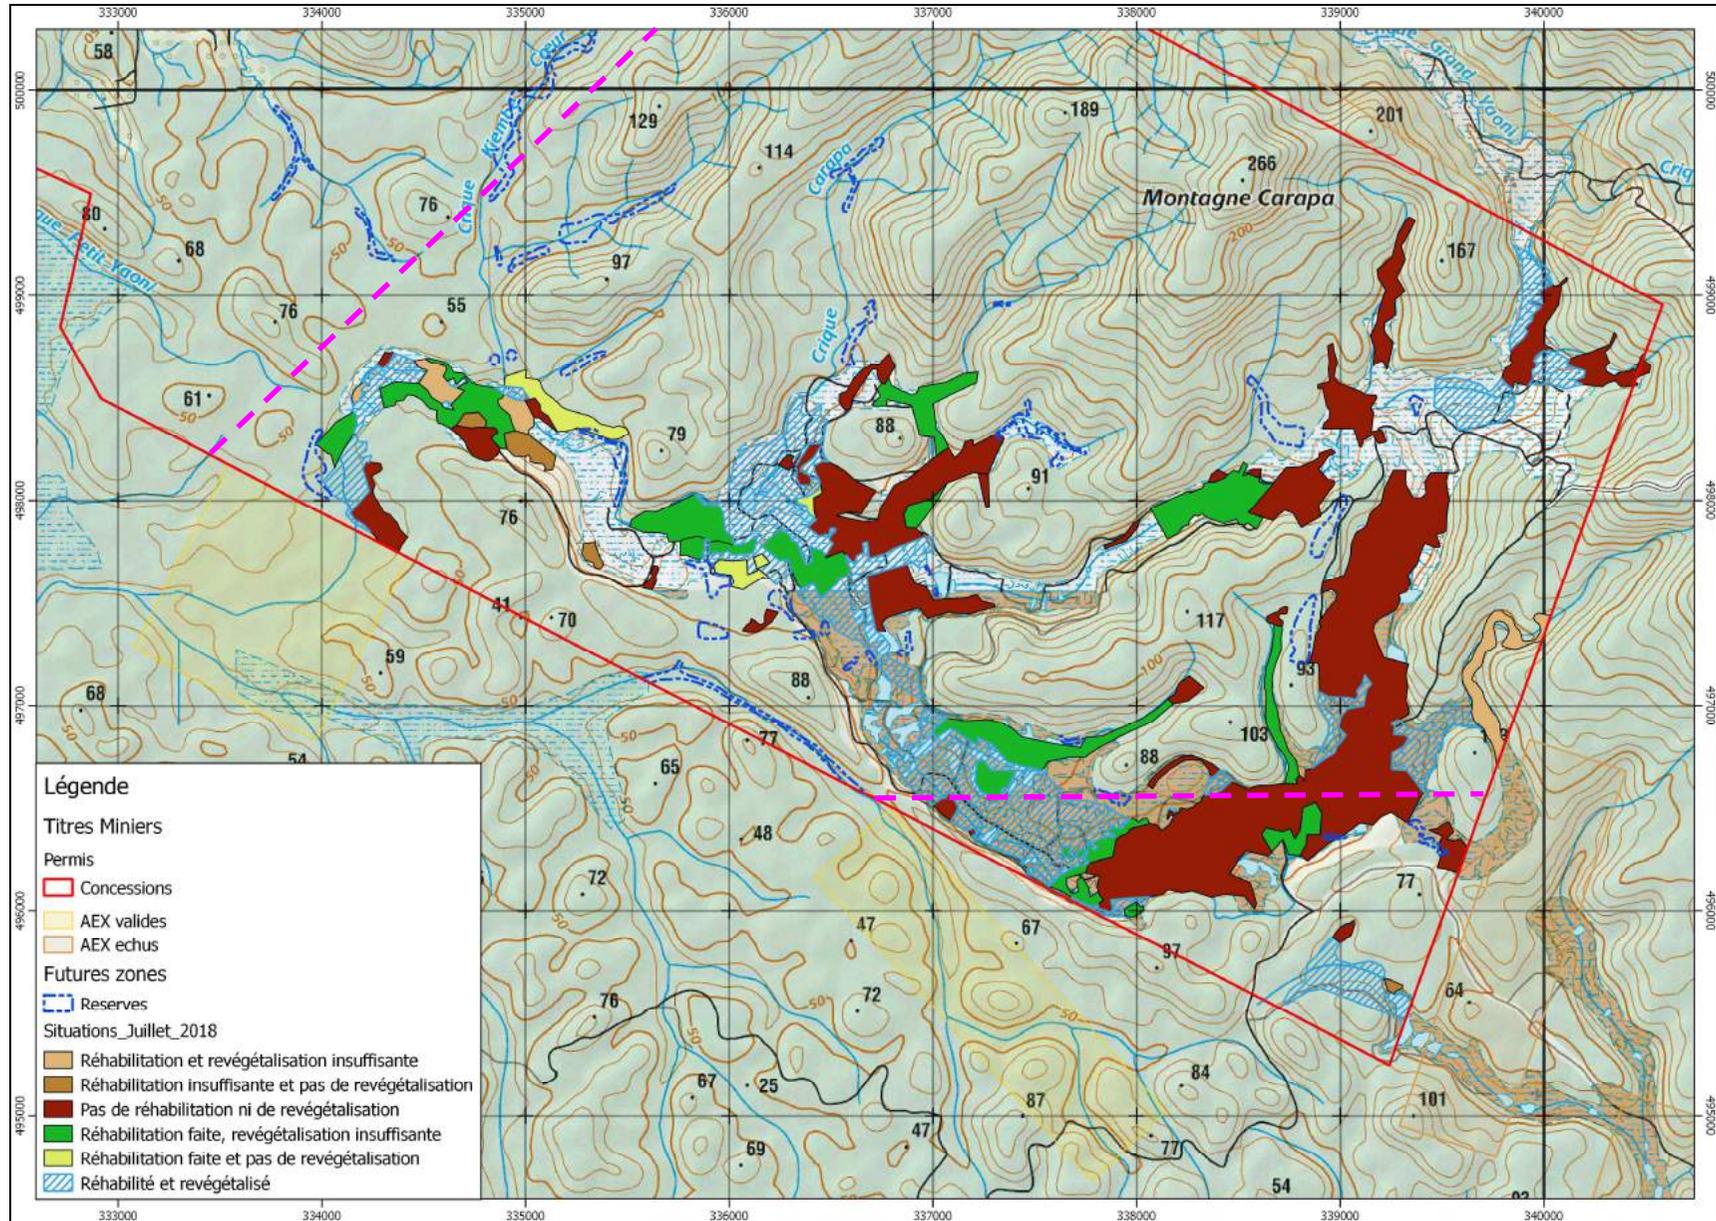
Figure 31 : Zonage relatif au niveau de remise en état de la concession C01-1908 sur fond IGN, juin 2018

- 1 - Pas de réhabilitation, ni de re-végétalisation (exploitations 2017-2018) ;
- 2 - Réhabilitation insuffisante et pas de re-végétalisation ;
- 3 - Réhabilitation et re-végétalisation insuffisante ;
- 4 - Réhabilitation effectuée mais pas de re-végétalisation ;
- 5 - Réhabilitation effectuée mais re-végétalisation insuffisante ;
- 6 - Réhabilitation et re-végétalisation satisfaisante.

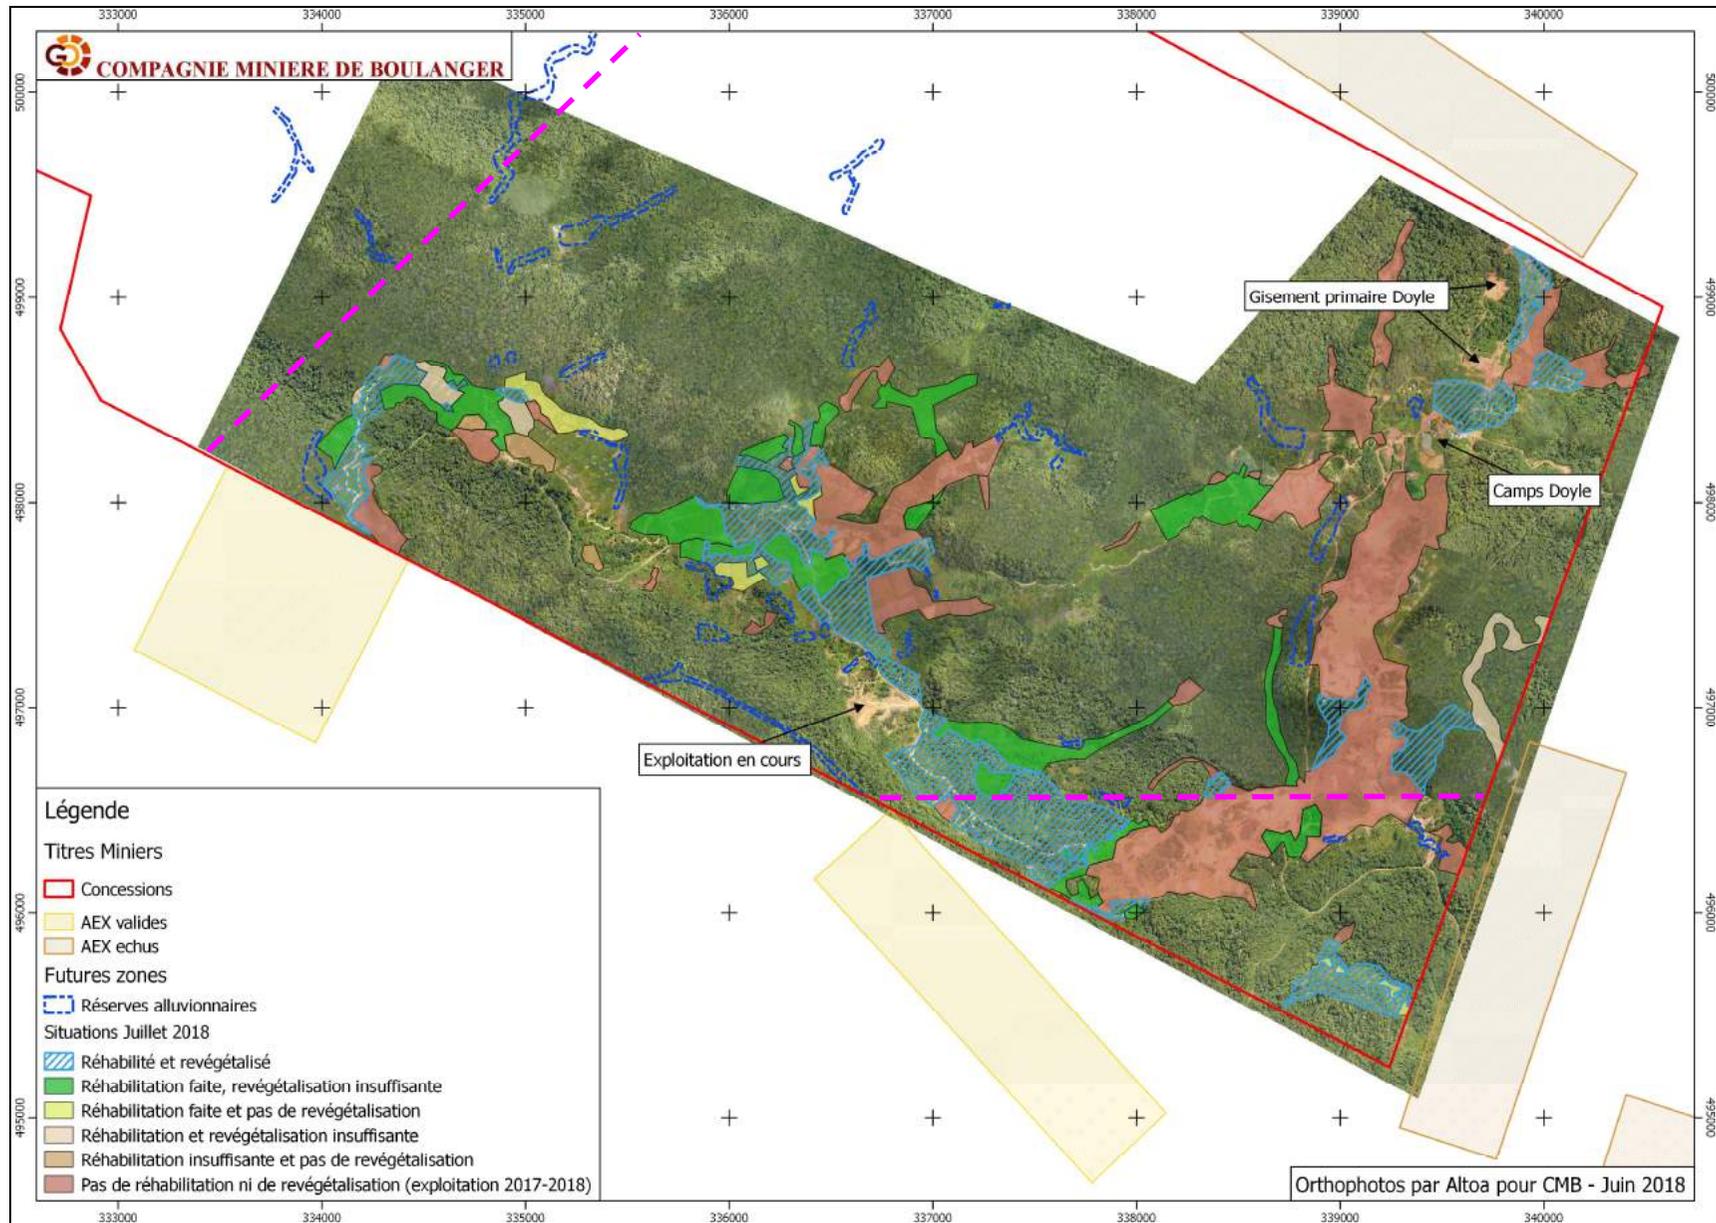
Figure 32 : Zonage relatif au niveau de remise en état de la concession C01-1908, fond ALTOA, juin 2018

- Sur les périmètres à restituer, seul celui du sud nécessite une remise en état finale, cf. figures 32 et 38.

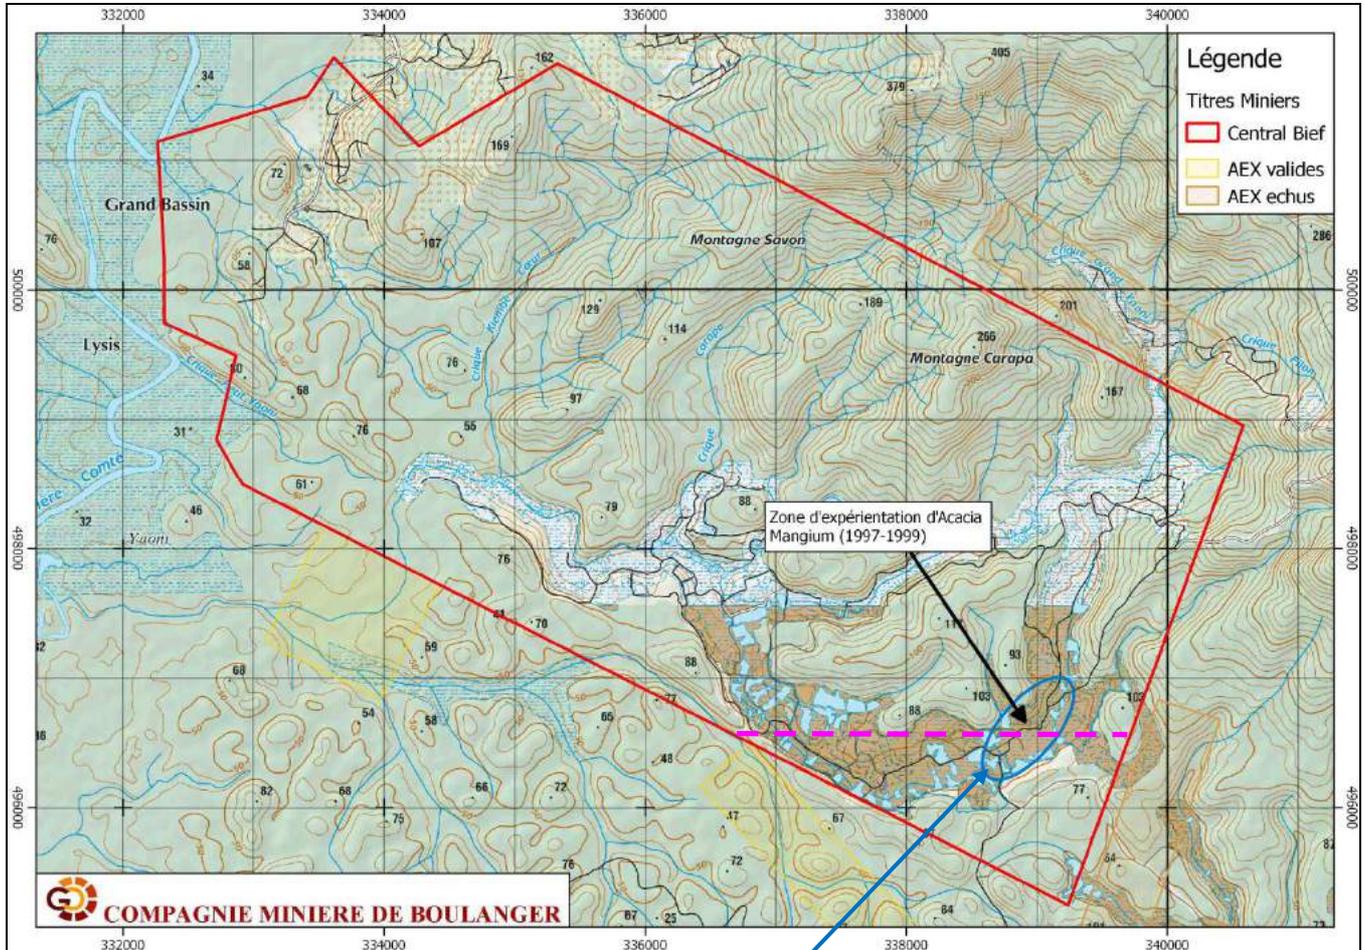
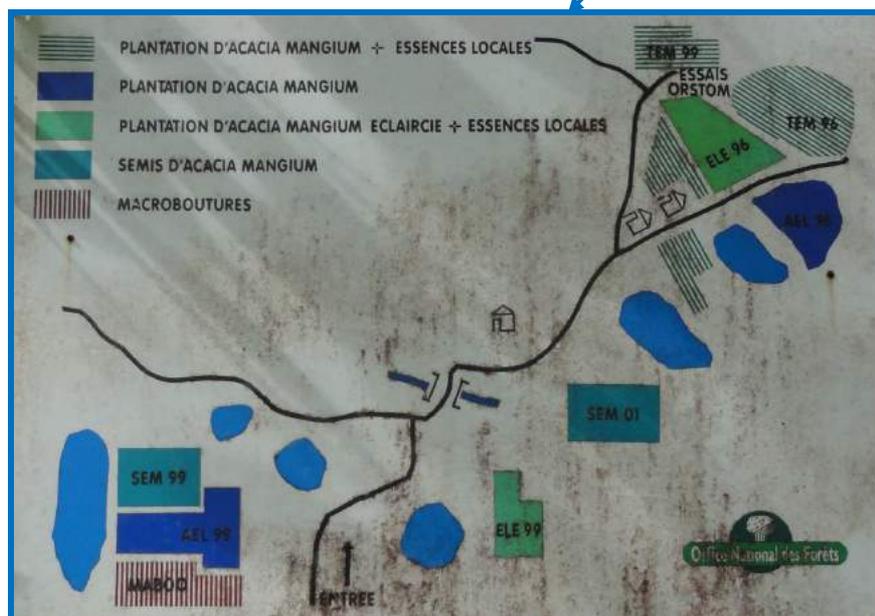
Figure 33 : Localisation des tests de plantation d'Acacia Mangium entre 1997 et 1999

- Comme évoqué précédemment, la concession « Central Bief » a servi de site pilote de re-végétalisation entre 1997 et 1999 et plus particulièrement, les zones d'exploitation de 1994 qui avaient été, entre temps, réhabilitées de manière plus ou moins sommaire, cf. figure 33.

A cette époque, l'ONF, partenaire de cette expérimentation, préconisait l'*Acacia Mangium* comme espèce arborescente pionnière pour la re-végétalisation des sites miniers.

En 2005, un rapport de cet organisme conduit même à recommander l'*Acacia Mangium* pour "revégétaliser les sites miniers les plus larges et les plus dégradés" sans risques de blocage de la dynamique forestière sous couvert, ou d'envahissement par cette espèce sous couvert forestier.

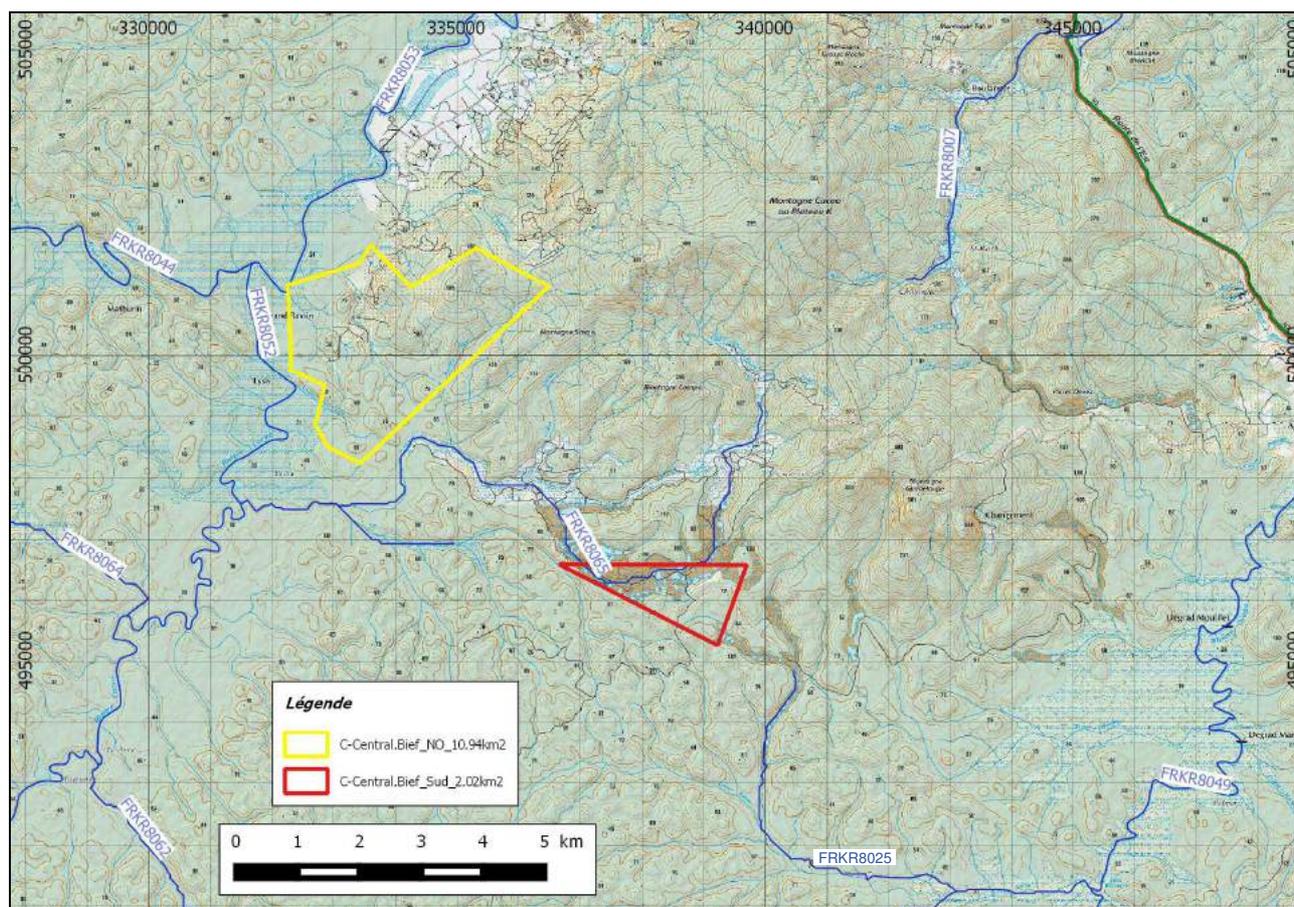
Figure 39 : Situation des masses d'eaux superficielles sur le site de Central Bief d'après la carte IGN au 1/100 000° en UTM22, RGFG95

L'état des lieux est donc mauvais à médiocre pour la crique Yaoni, expliqué surtout par le fait d'activités minières illégales et agricoles.

Pour la crique Aoama, l'état des lieux est bon alors que l'un de ses affluents, la crique Epozoni, a fait l'objet d'exploitation aurifère sur plus de 1,5 km.
