SITUATION DU PONT A  
WAYABO

PONTA  
REPLACER

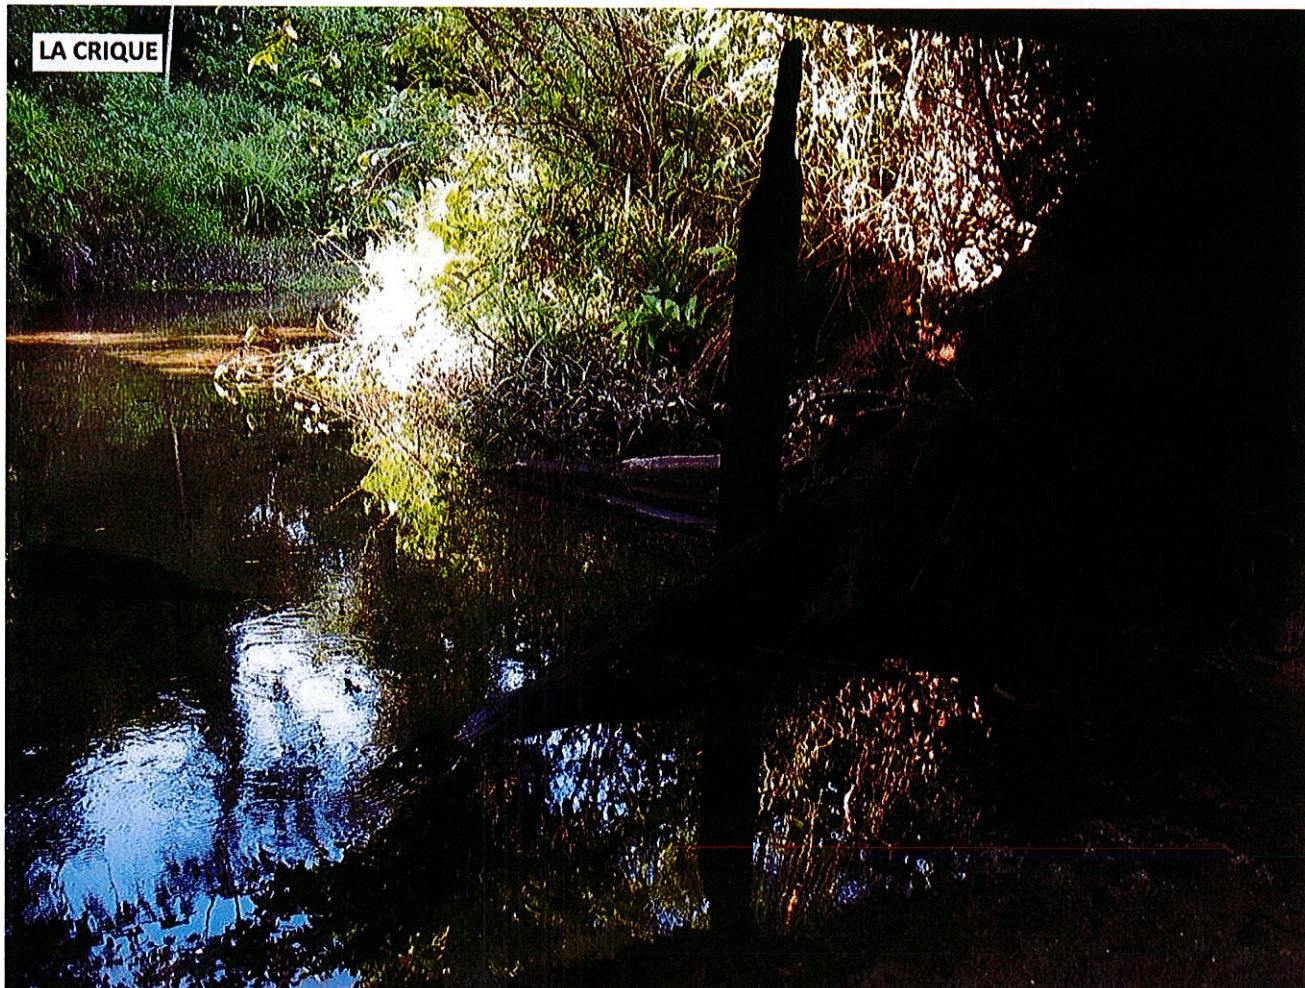
LA CRIQUE

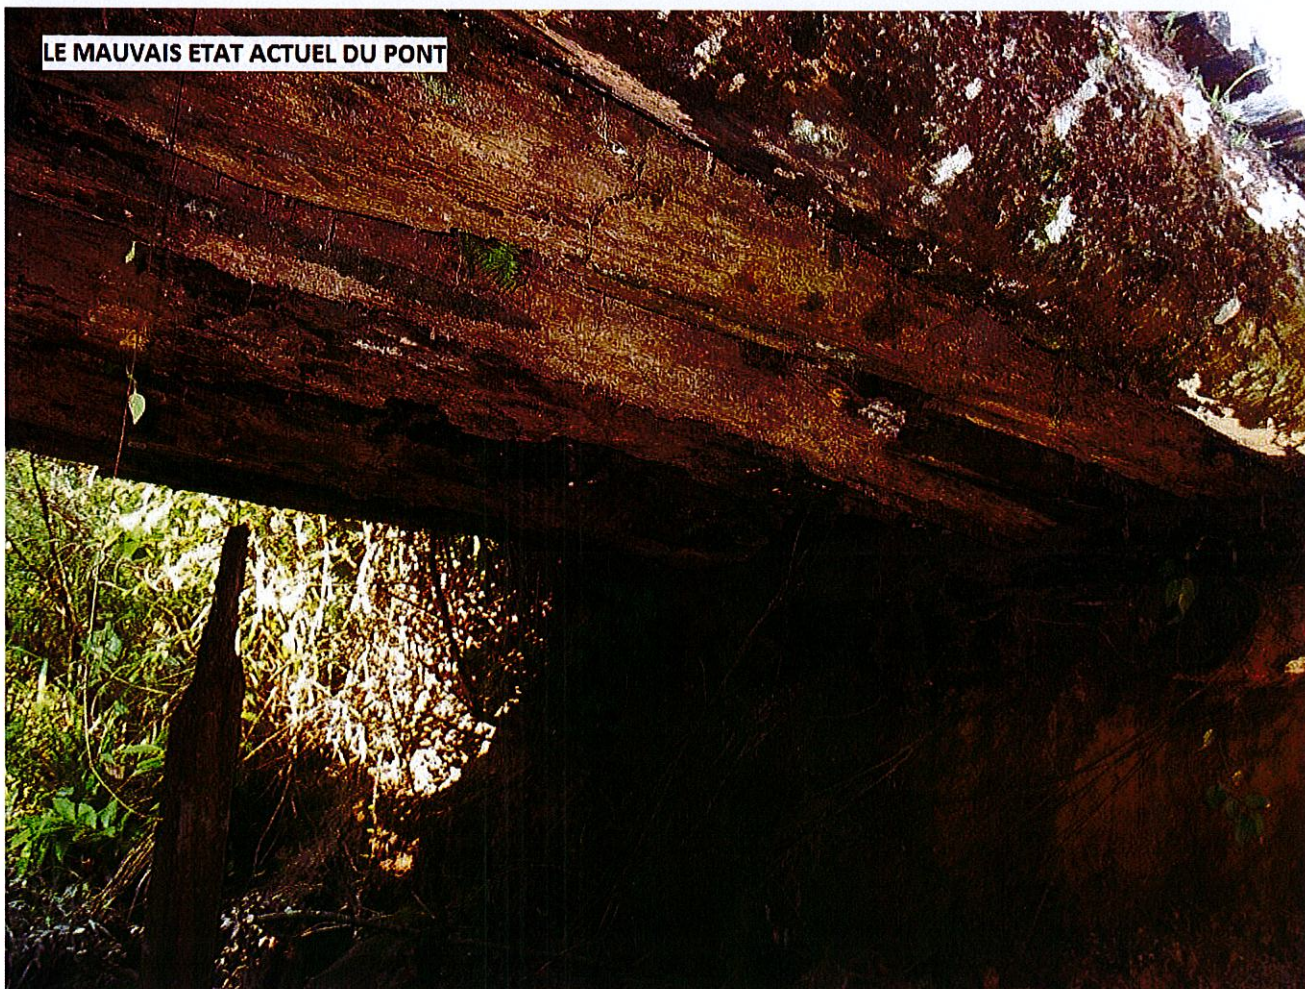
LE MAUVAIS ETAT ACTUEL DU PONT
