Inventaire de l'architecture de terre

2012
WHEAP

PROGRAMME DU PATRIMOINE MONDIAL POUR L'ARCHITECTURE DE TERRE

Ce document a été réalisé par CRAterre-ENSAG

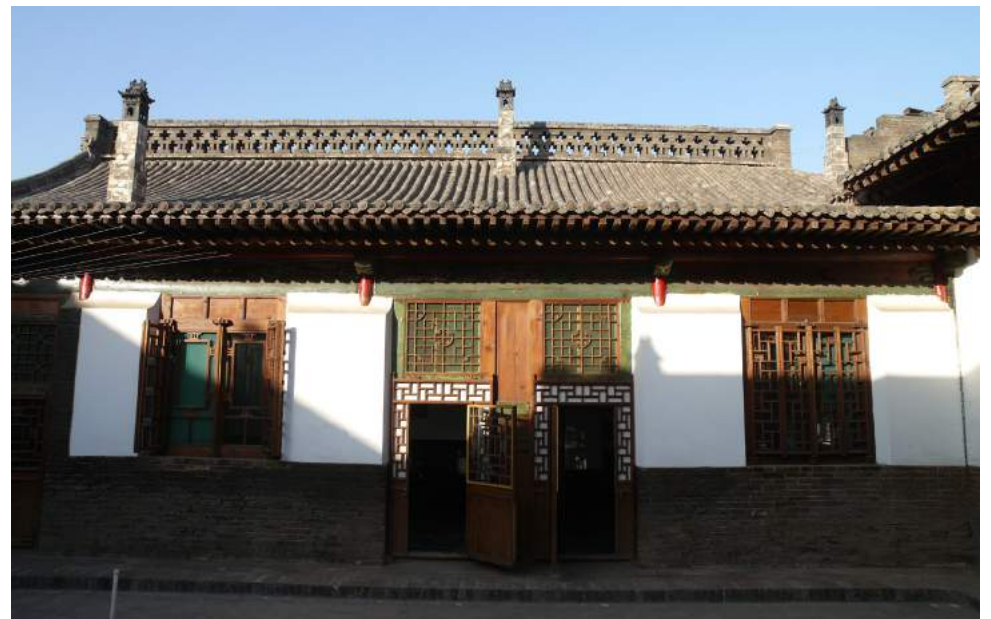
Maisons avec des murs en adobes
 © Thierry Joffroy, CRAterre

Le mur d'enceinte
 © Thierry Joffroy, CRAterre

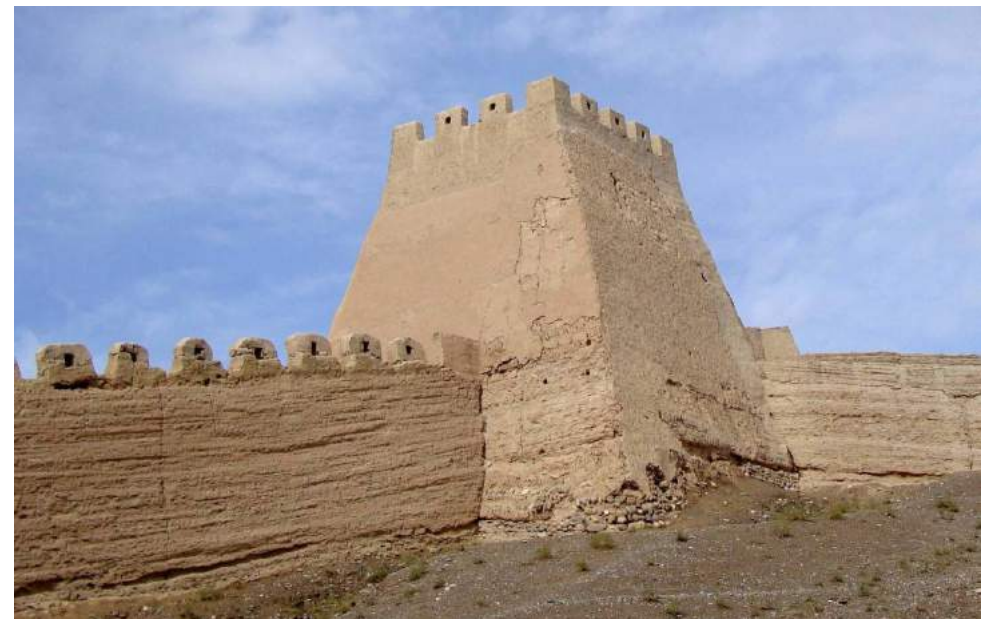
Portions de la grande muraille construites en terre
© Gwydion Williams (Flickr, creative commons)

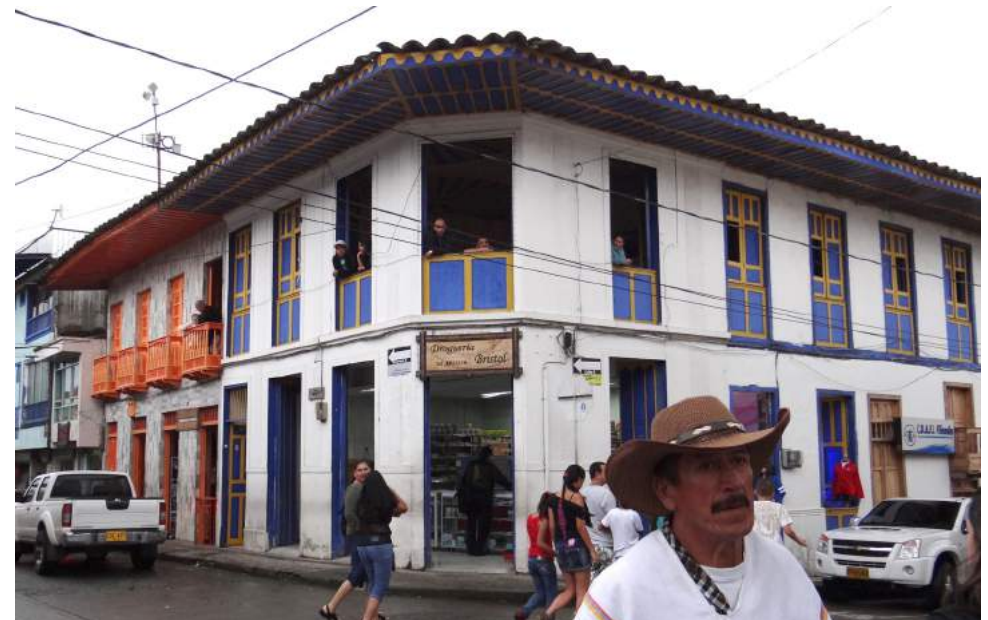
Constructions en terre faites de pisé à la base et de torchis (bahareque) à l'étage
© Beatriz Helena Ramirez Gonzalez
